Febrero 2016

**INVERSIONES PICO-  
LOPEZ 3001, C.A.**

# [INFORME TÉCNICO]

**REACONDICIONAMIENTO DE CALENTADOR DE AGUA ELÉCTRICO  
BOOSTER PARA LAVADORA DE LENTES 3D**

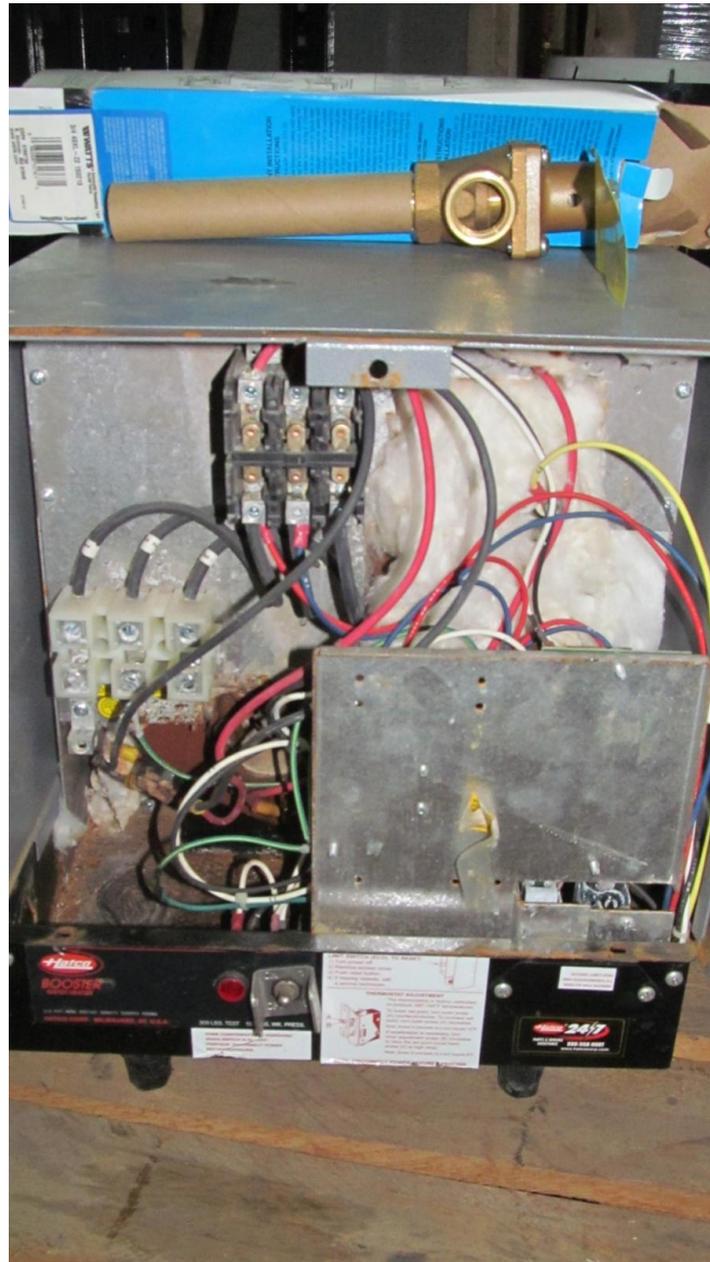
**Anexo 1: Estado Antiguo**

- Ausencia de las dos (02) resistencias de calentamiento, presencia de sulfato en conexiones de resistencias.
- Presenta restos de sedimentos por incrustaciones.
- El contactor de potencia existe sin embargo presenta desgaste en contactos existentes.
- Presenta la mayor parte de los dispositivos en comparación con el equipo nuevo existente en CDY.
- Se encontraron (02) resistencias nuevas y compatibles con el Booster, (01) contactor de potencia y transformados 220V/120V.

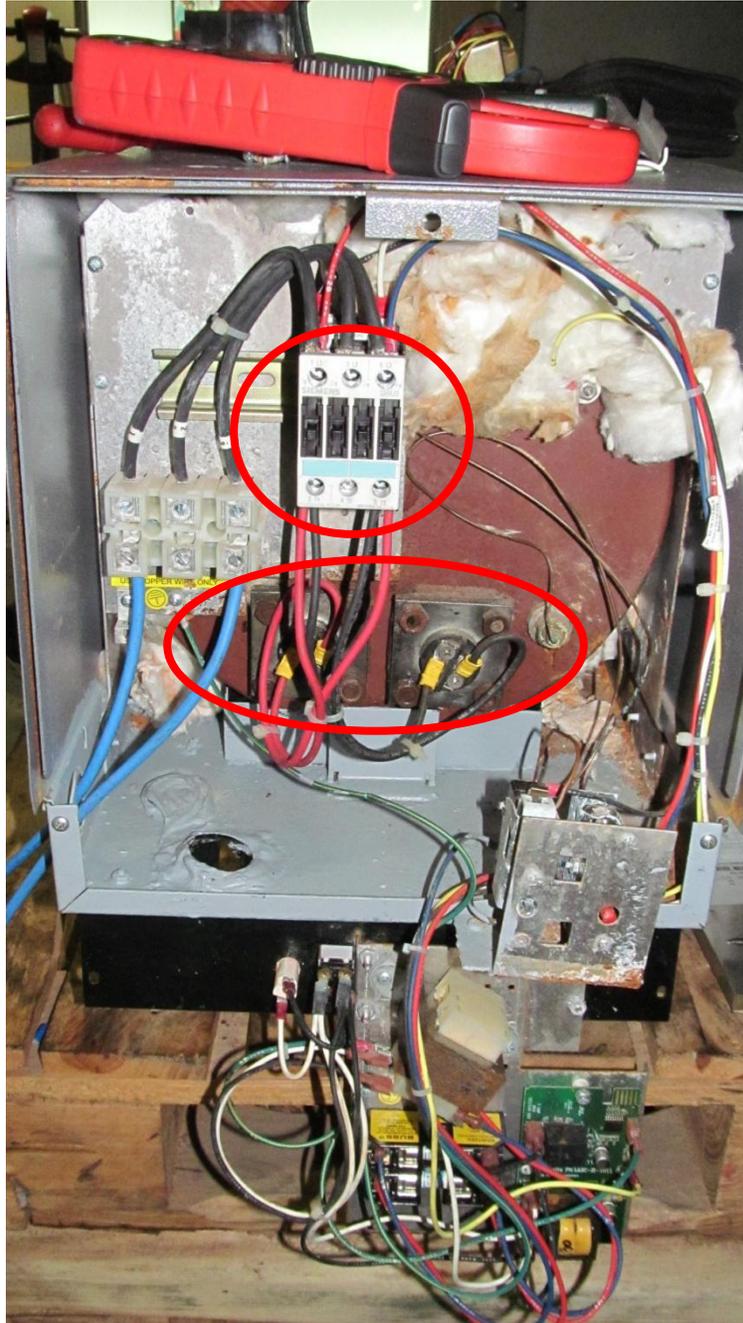
**Anexo 3:** Instalación de resistencias y contactor

- a. Instalación de las (02) resistencias de calentamiento suministradas por C.U.
- b. Instalación de (01) contactor de potencia suministrado por C.U.
- c. Limpieza general del equipo por incrustaciones y pintura de estructura interna con fondo anticorrosivo.

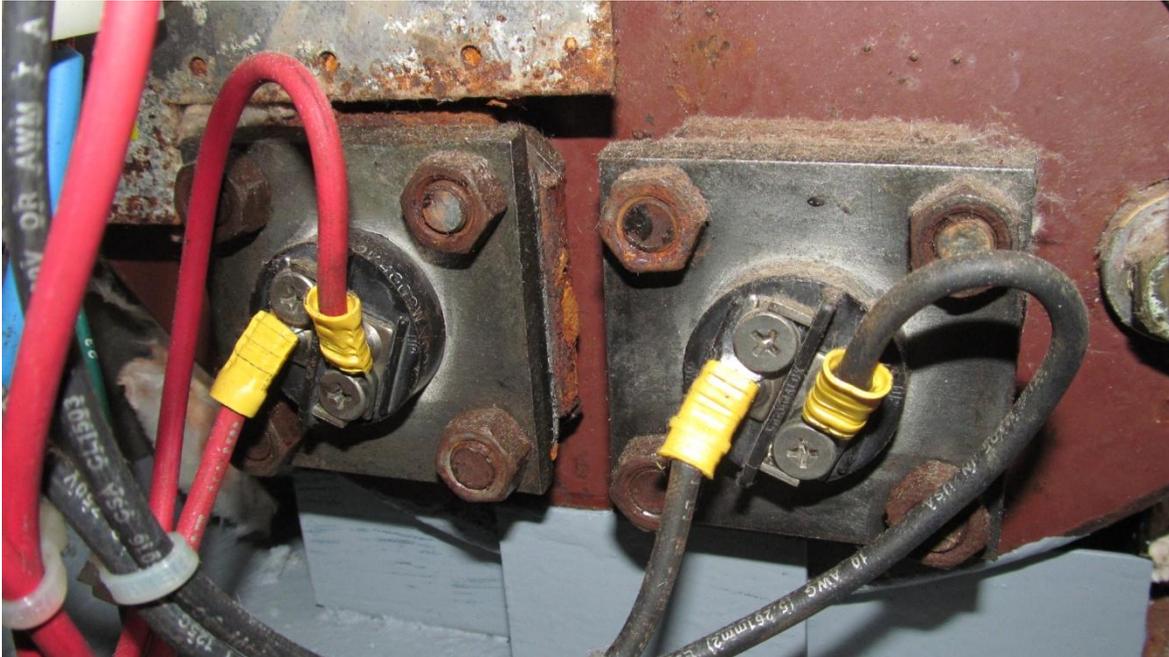
**Anexo 4:** Instalación de resistencias

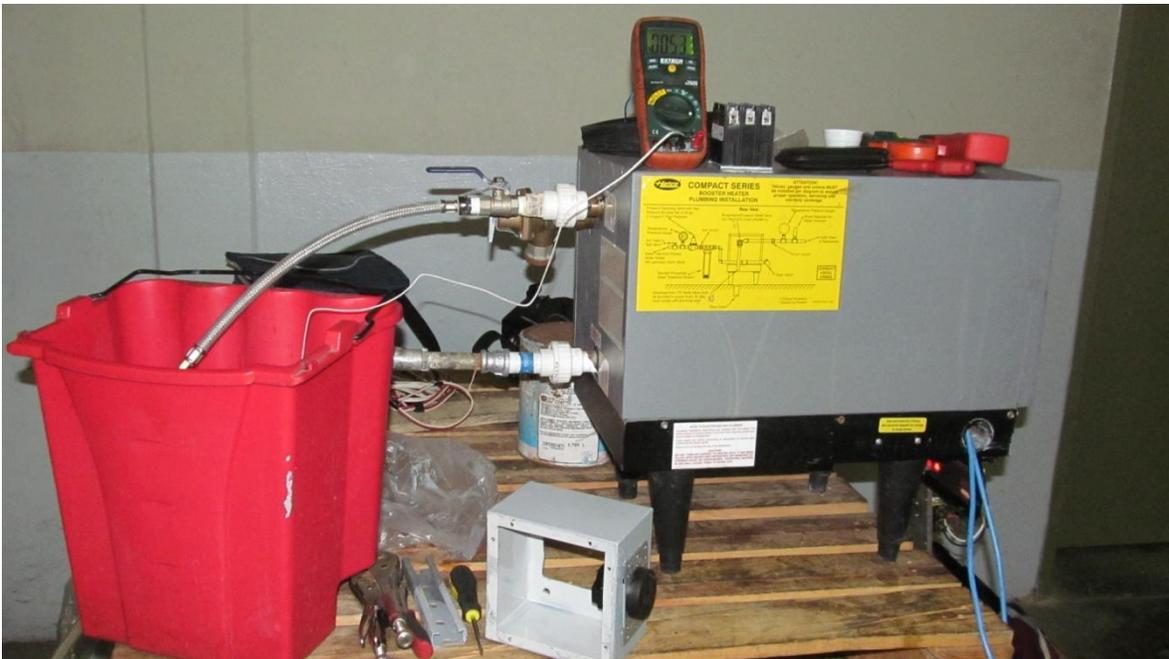
**Anexo 5:** Instalación de dispositivos para pruebas

- d. Reconexión eléctrica de componentes existentes.
- e. Instalación de accesorios temporales para realización de prueba de funcionamiento: dos (02) uniones universales  $\frac{3}{4}$ ", dos (02) niples  $\frac{3}{4}$ ", dos (02) bushing  $\frac{3}{4}$ " a  $\frac{1}{2}$ ", dos (02) válvulas paso rápido  $\frac{1}{2}$ ", manguera para alimentación.

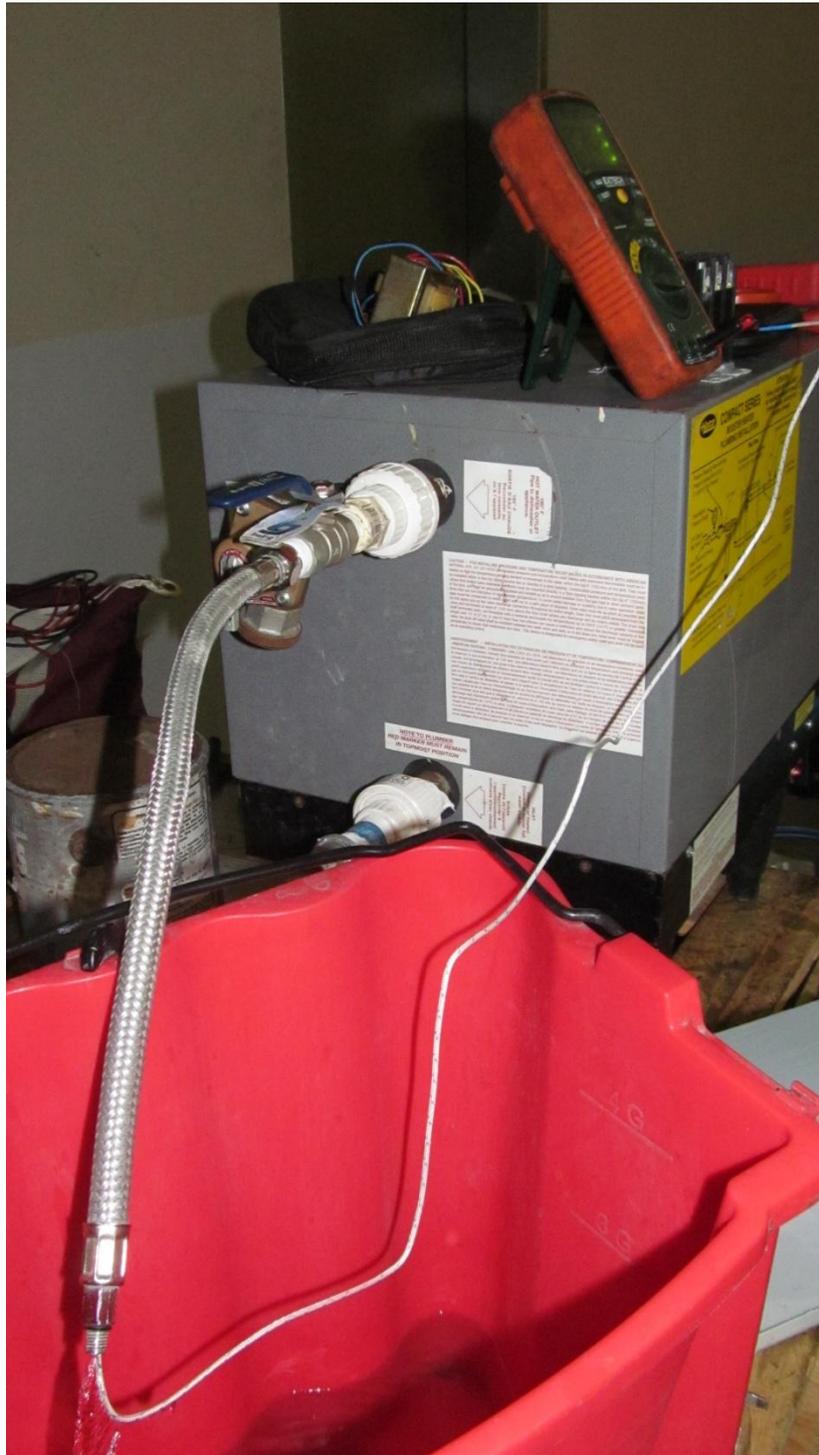
**Anexo 6:** Test de verificación de control por temperatura

- l. Evaluación de consumo R1=14,7A, R2=14,6A.
- m. Instalación de termopozo en bronce y termostato para control de temperatura.
- n. Test de funcionamiento de control por temperatura. **Resultado: OK.**

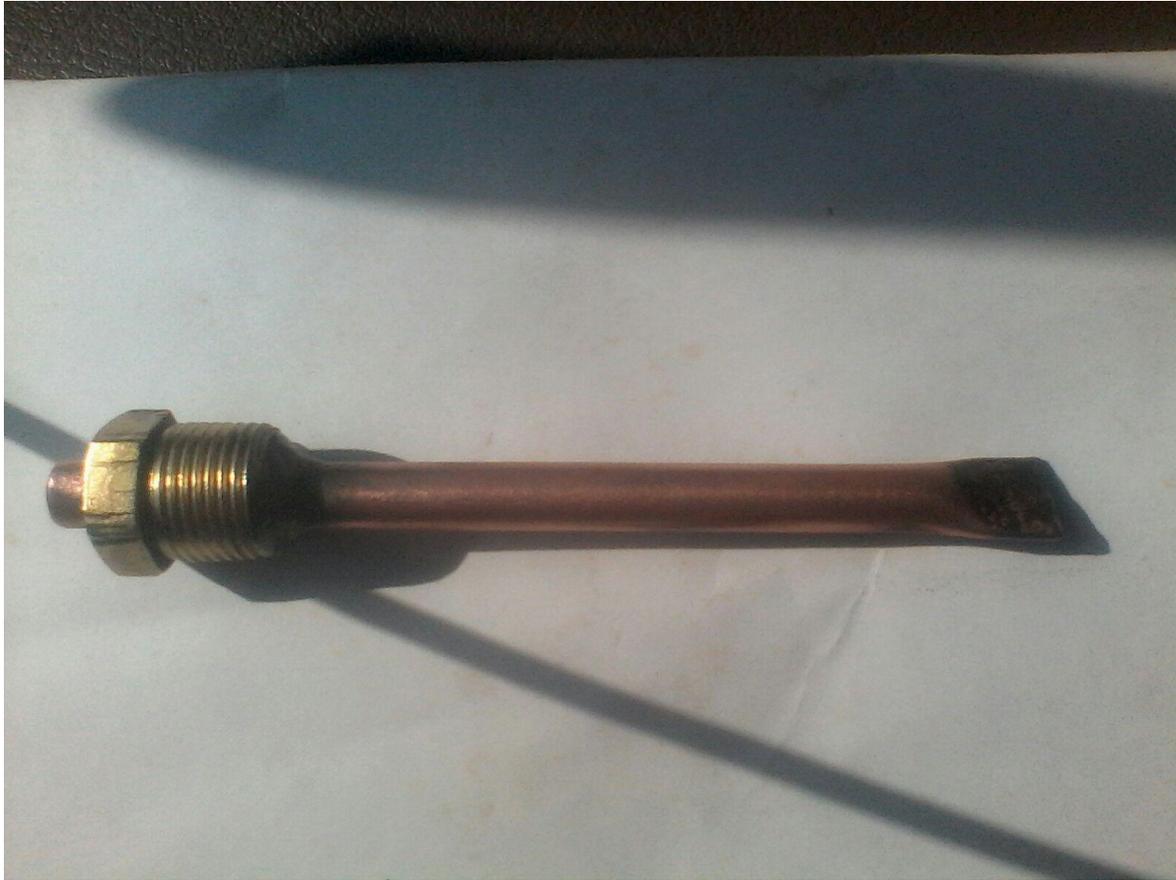
**Anexo 7:** Termopozo de bronce fabricado

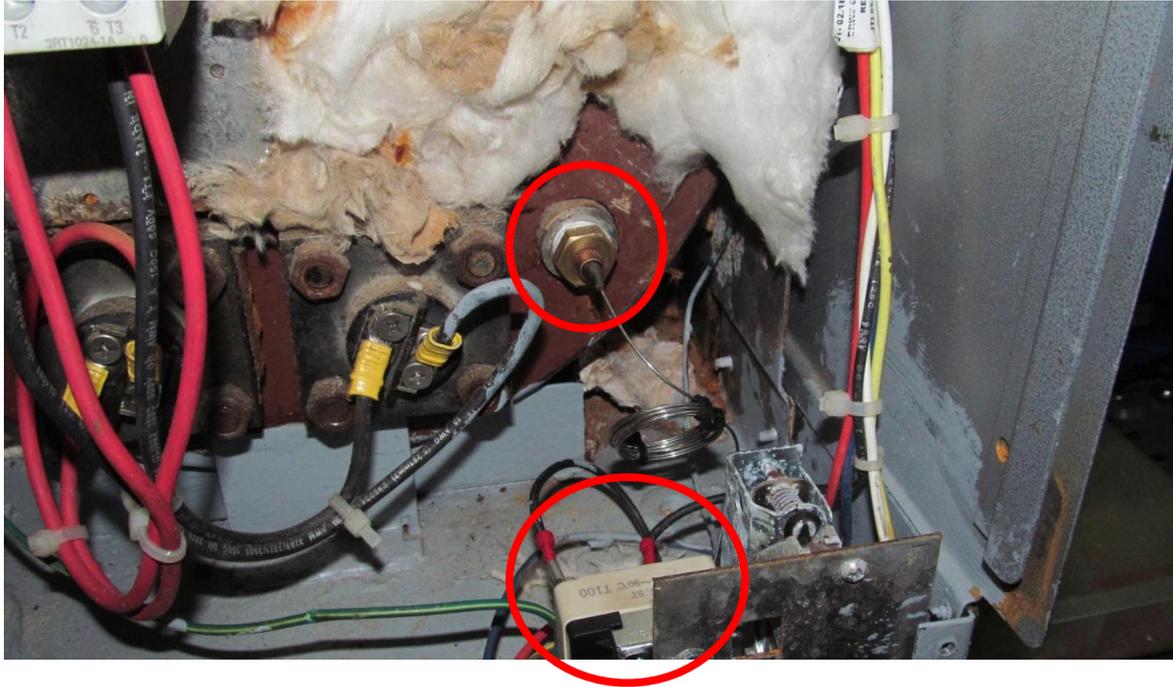
**Anexo 8:** Termopozo y termostato instalado

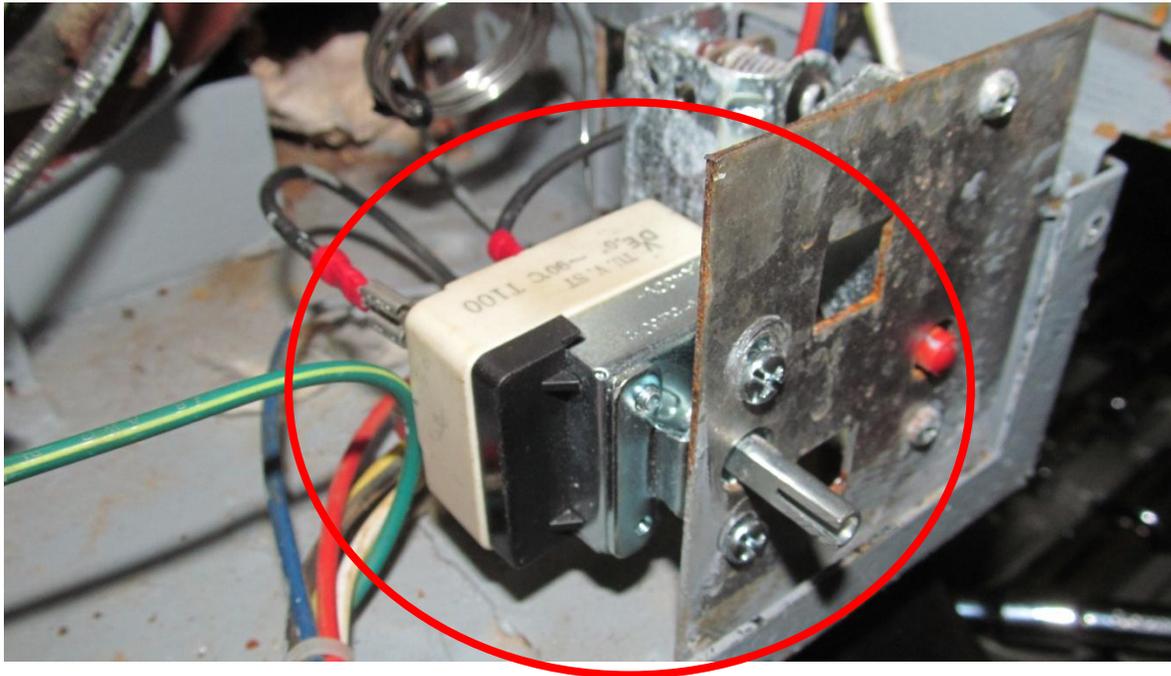
**Anexo 9: Termostato instalado**

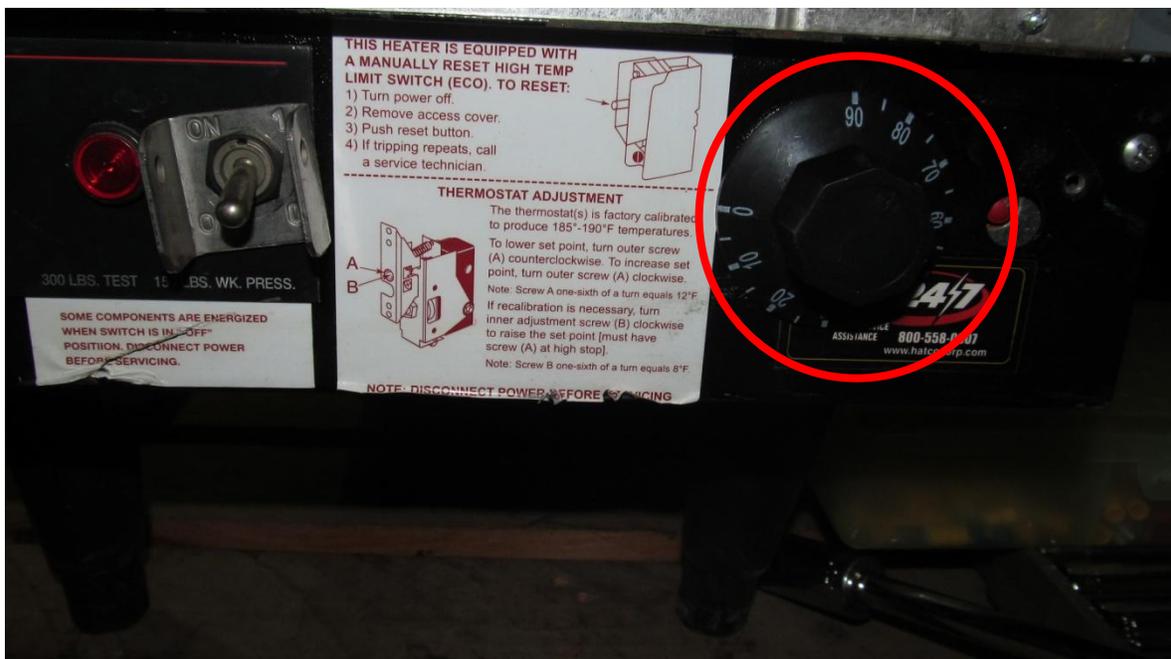
**Anexo 10: Potenciómetro de ajuste para el termostato instalado**

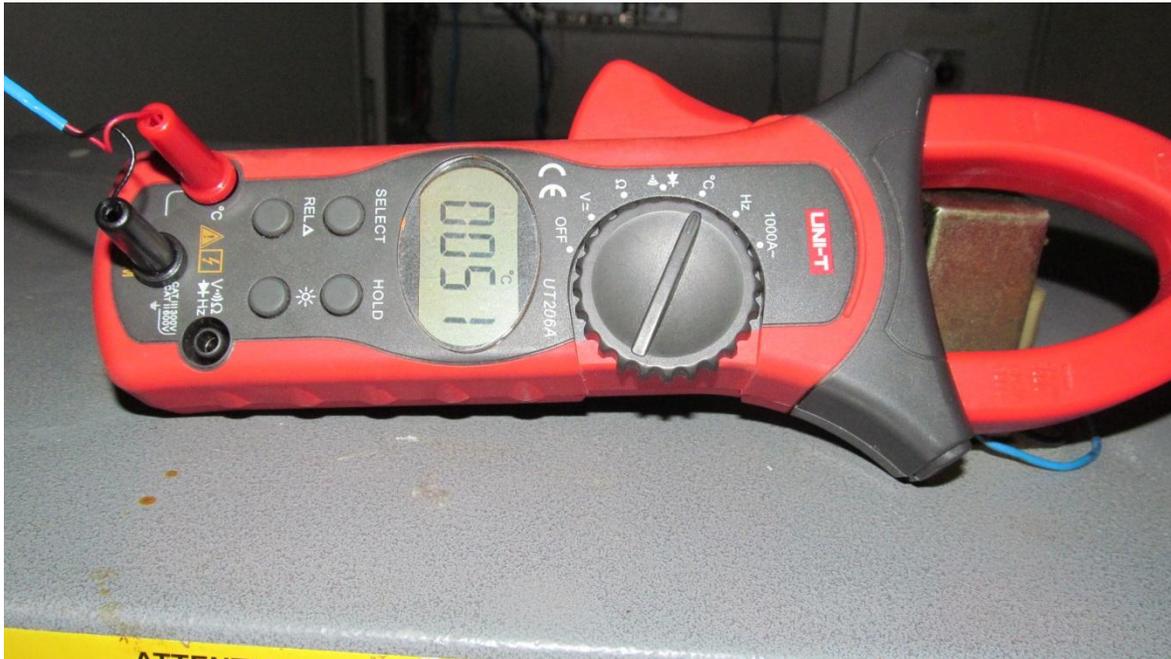
**Anexo 11:** Ajuste de set point de temperatura según sonda de referencia.

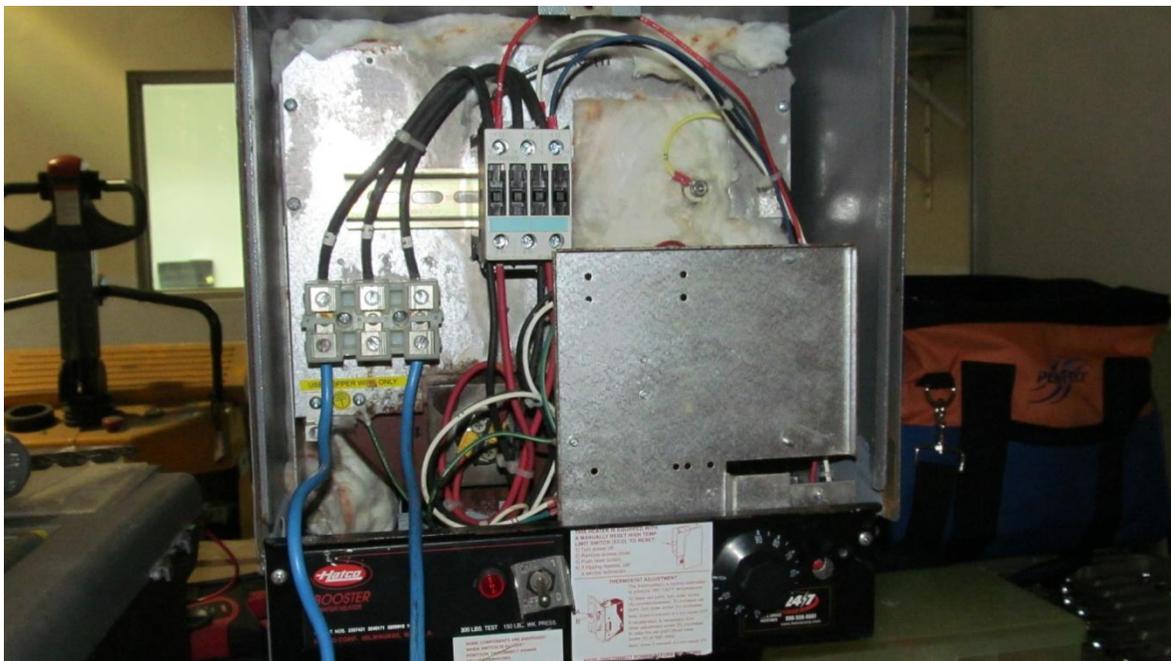
**Anexo 12:** Prueba de entrega del equipo.

**ENTREGA FINAL:** El equipo se encuentra completamente operativo y dadas las pruebas realizadas podemos asegurar que los dispositivos de control y de seguridad funcionan correctamente según los parámetros establecidos.
