**INVERSIONES PICO-  
LOPEZ 3001, C.A.**

## [ INFORME TÉCNICO DE ENTREGA ]

**REUBICACIÓN E INDEPENDIZACIÓN DE LA ACOMETIDA ELÉCTRICA PARA  
DOS (02) MÓDULOS DE CARGA DE MONTACARGAS**

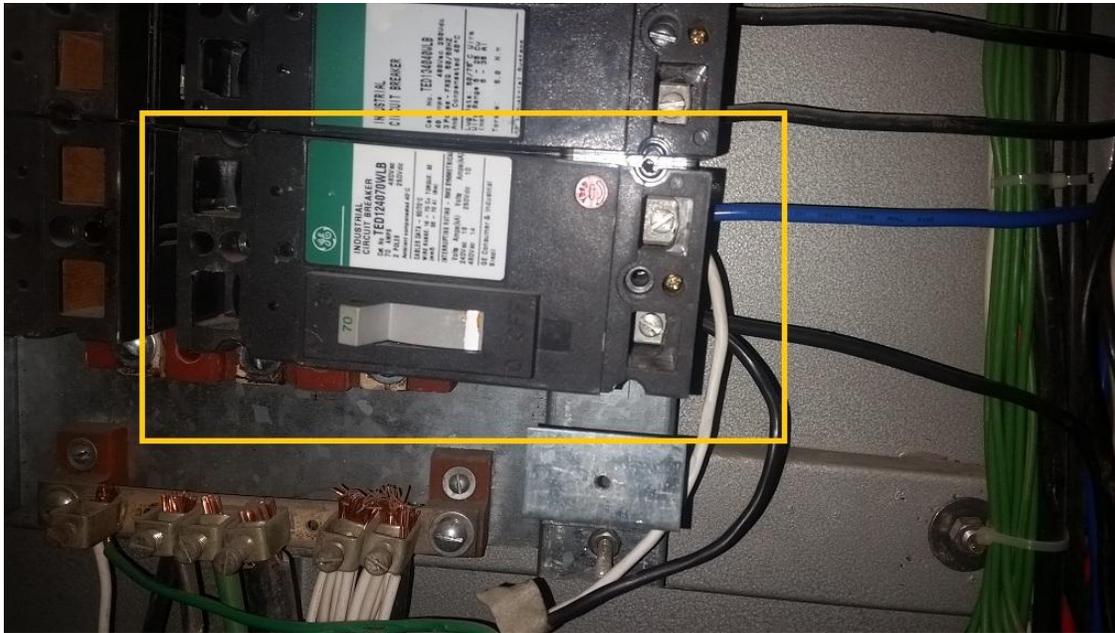
- a. En la zona de carga de baterías de los montacargas del CDY se pudo observar la existencia de dos puntos de alimentación 220Vac, cada uno con un conector hembra tres polos 220Vac.
- b. El cableado de dichas tomas fue realizado con cable #10 y están conectadas a un solo breaker ubicado en el tablero identificado como TP-CU; dicho breaker es marca General Electric de 2 polos con capacidad de 70Amp.
- c. Los dos módulos de carga de Baterías son de Marcas y modelos distintos; tomando como característica principal el consumo y la alimentación.

Anexo 1 **INSTALACIÓN ANTIGUA**: Identificación de Breaker de 2 polos utilizado para los dos módulos

- a. Se instaló en el Tablero identificado como CONTROL DE ILUMINACIÓN, un (1) breaker 2X30 THQC como protección para el módulo de carga 1 y un (1) breaker 3X30 THQC como protección para el módulo de carga 2.

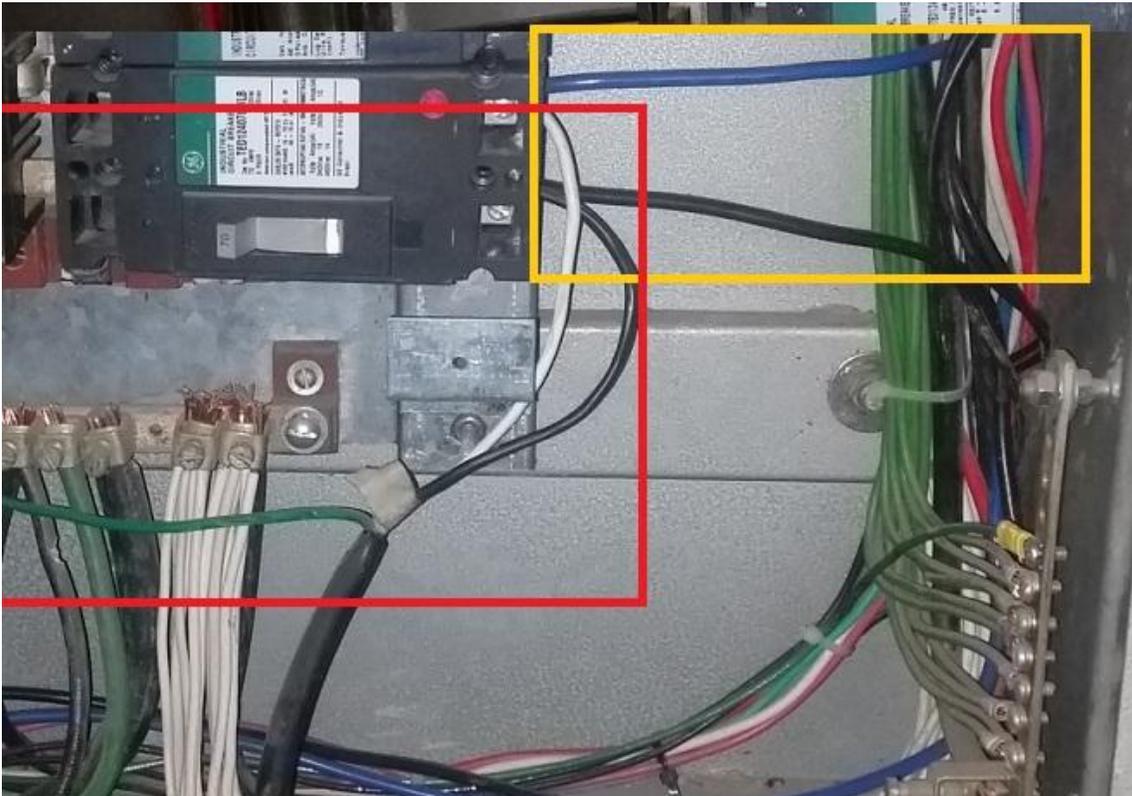
**Anexo 2 INSTALACIÓN ANTIGUA:** Identificación de cables que suministraban alimentación 220Vac a cada toma de los módulos

- d. Se realizó la redistribución de carga por medio de la instalación de cableado THW #10 para punto 220Vac mas tierra del módulo de carga 1, y la instalación de cableado THW#10 para punto trifásico 220Vac mas tierra del módulo de carga 2 a sus respectivos breaker.

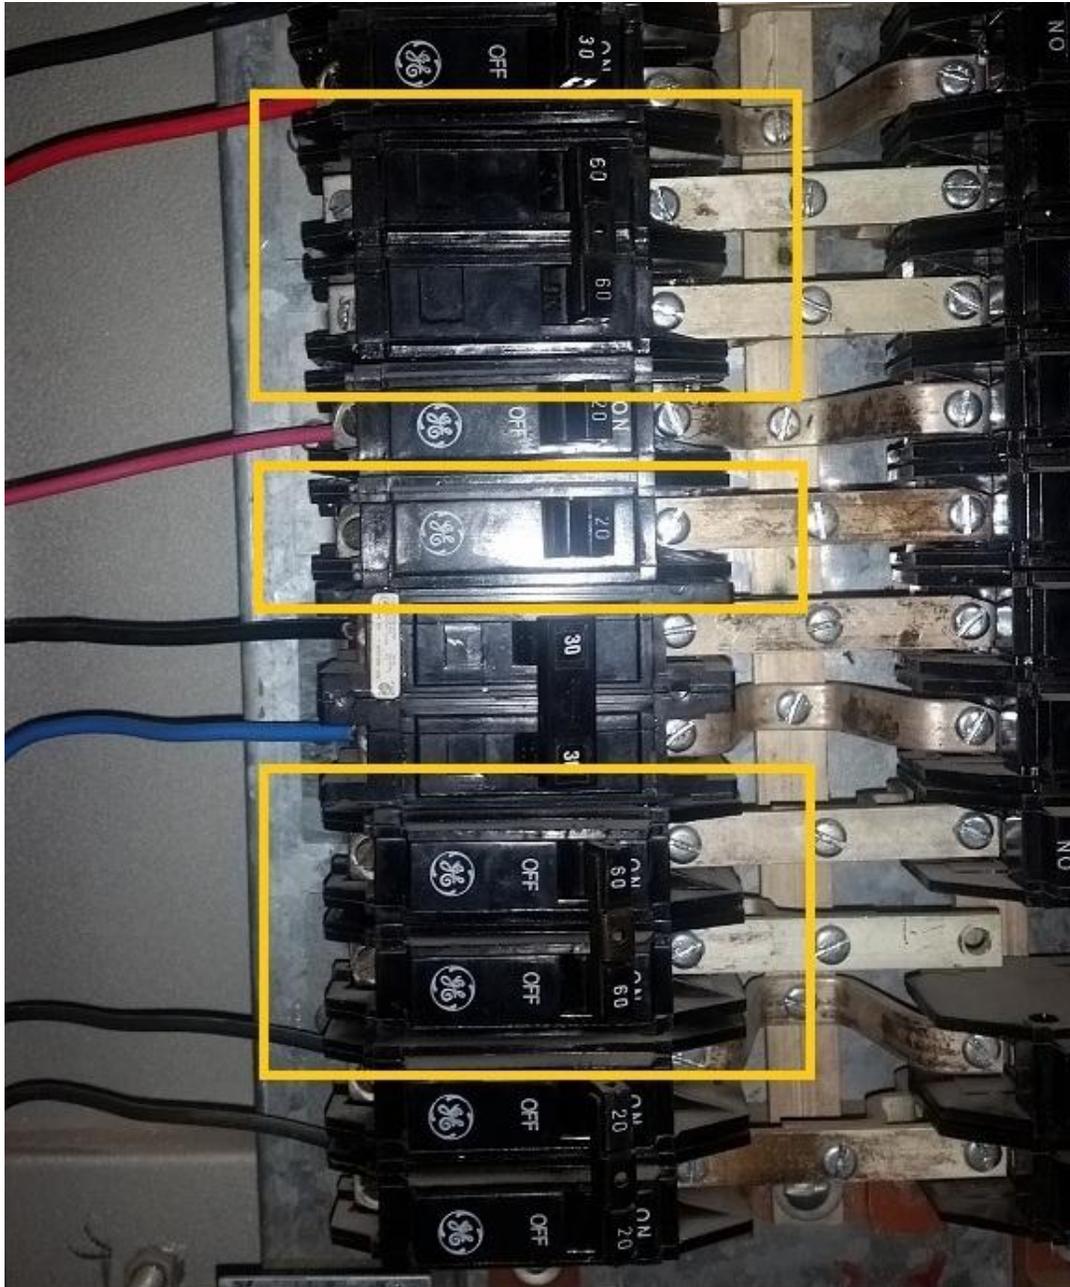
**Anexo 3 INSTALACIÓN ANTIGUA:** Identificación de espacios disponibles para instalación de breakers en tablero de CONTROL DE ILUMINACIÓN

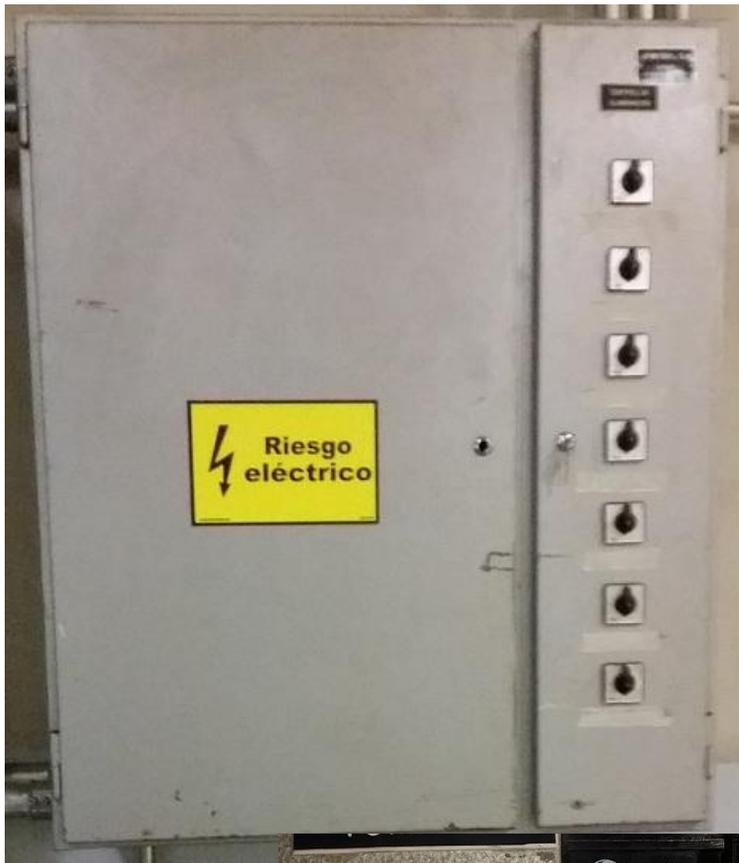
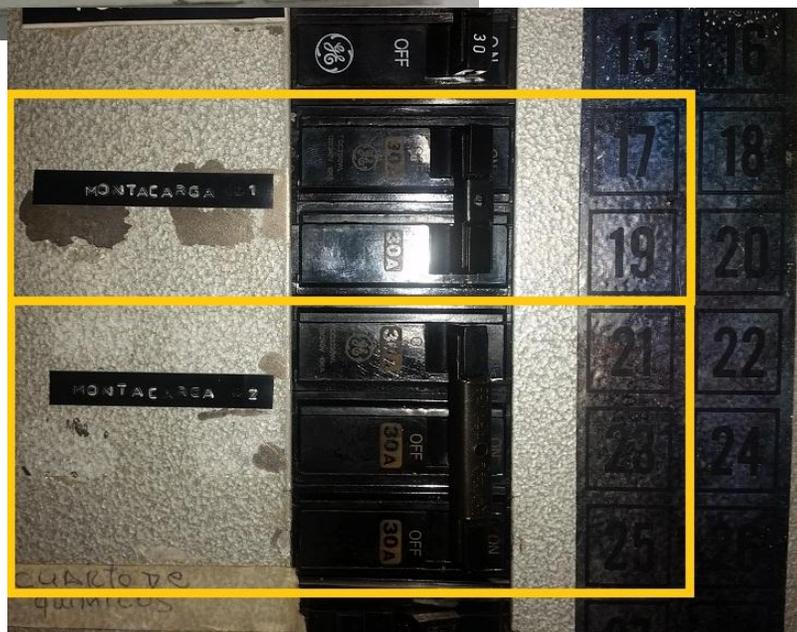
**Anexo 4 INSTALACIÓN ACTUAL:** Tablero en el que se instalaron los breakers pertenecientes al Módulo de Carga 1 y Modulo de Carga 2

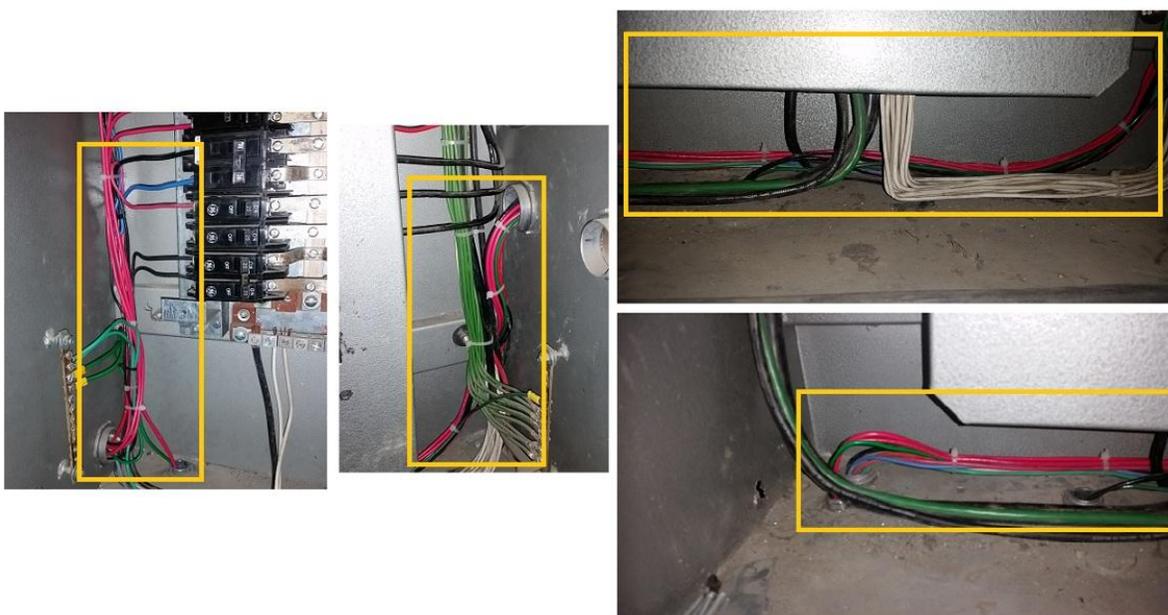
**Anexo 5 INSTALACIÓN ACTUAL**:: Recorrido del cableado interno para las dos tomas pertenecientes al Módulo de Carga 1 y Módulo de Carga 2

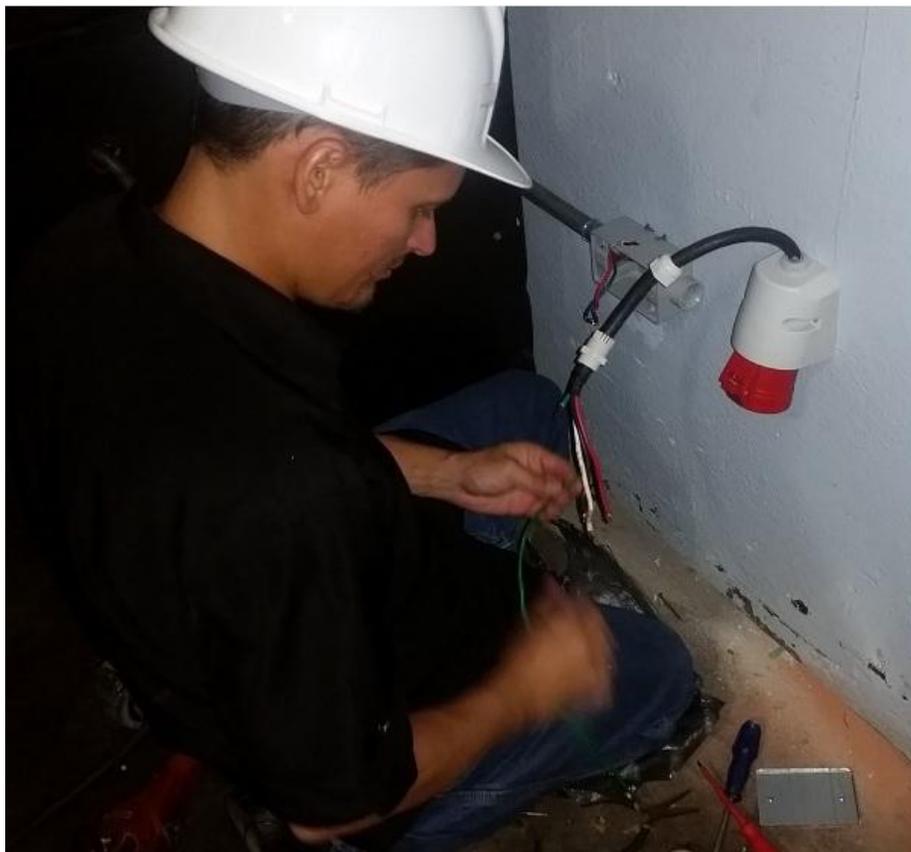
Anexo 6 **INSTALACIÓN ACTUAL**: Instalación de Conector superficial hembra  
4polos 3fases + tierra 32Amp 6Horas

- b. Se instaló tubería EMT  $\frac{3}{4}$ , dos (02) cajas conduit 4"x2"x $\frac{3}{4}$ ", caja 6"x6"x4" y conector superficial hembra 4 polos 3 fases + tierra de 32Amp 6 horas, para conexión del equipo trifásico.

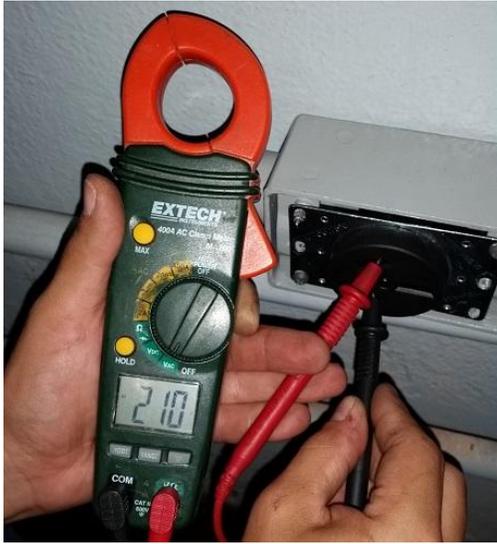
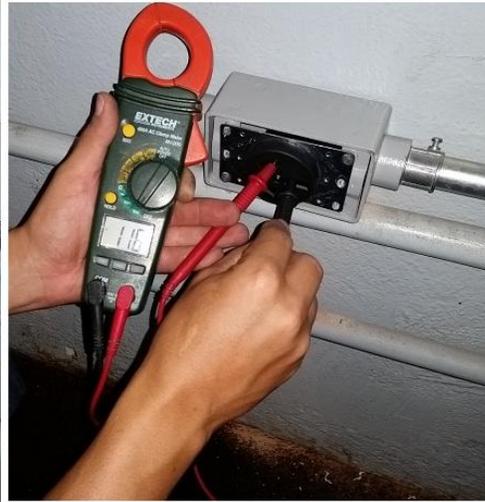
Anexo 7 **INSTALACIÓN ACTUAL**: Verificación de Voltajes Fase/Fase y Fase/Tierra

- e. Se realizó el arranque y las pruebas del sistema.

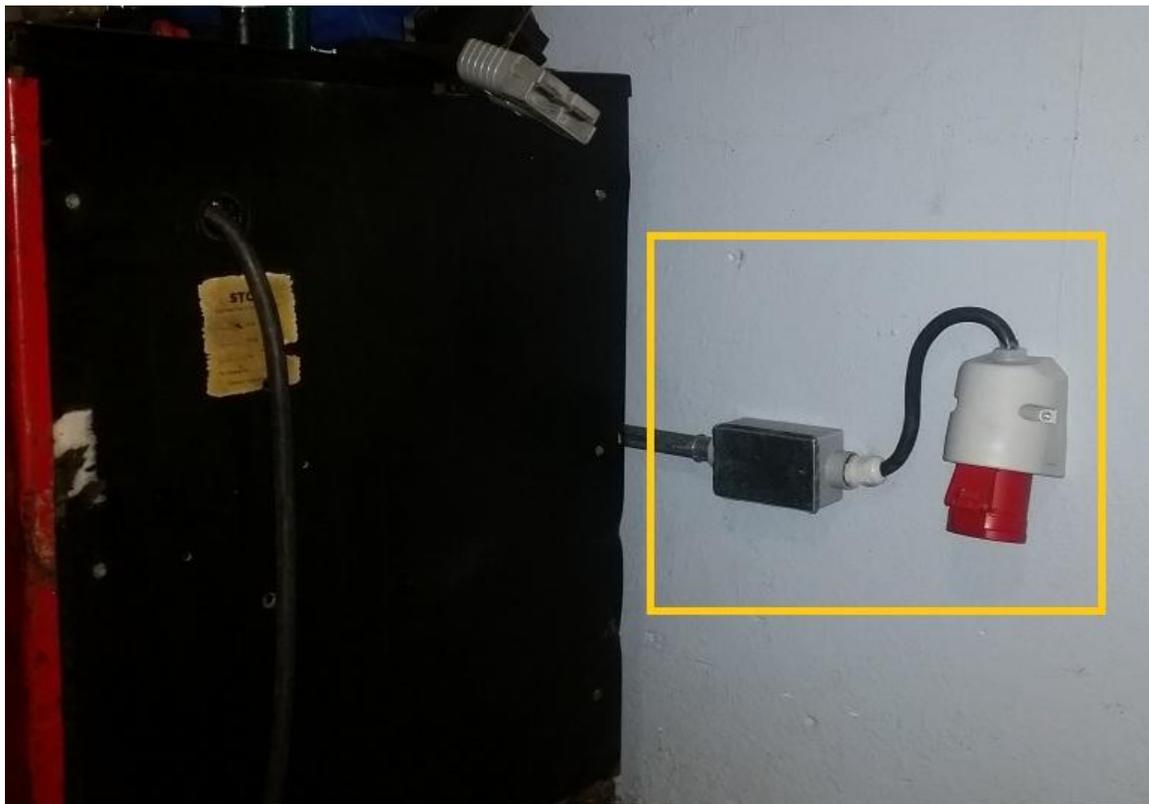
**Anexo 8 INSTALACIÓN ACTUAL:** Posición Final de Instalación de Conector superficial hembra 4polos 3fases + tierra 32Amp 6Horas
