Marzo de 2016

## INVERSIONES PICO- LOPEZ 3001, C.A.

# [ INFORME TÉCNICO DE ENTREGA ]

REACONDICIONAMIENTO DE TABLERO ELÉCTRICO DE CONTROL DE  
UMAS EN C.U. LOS NARANJOS

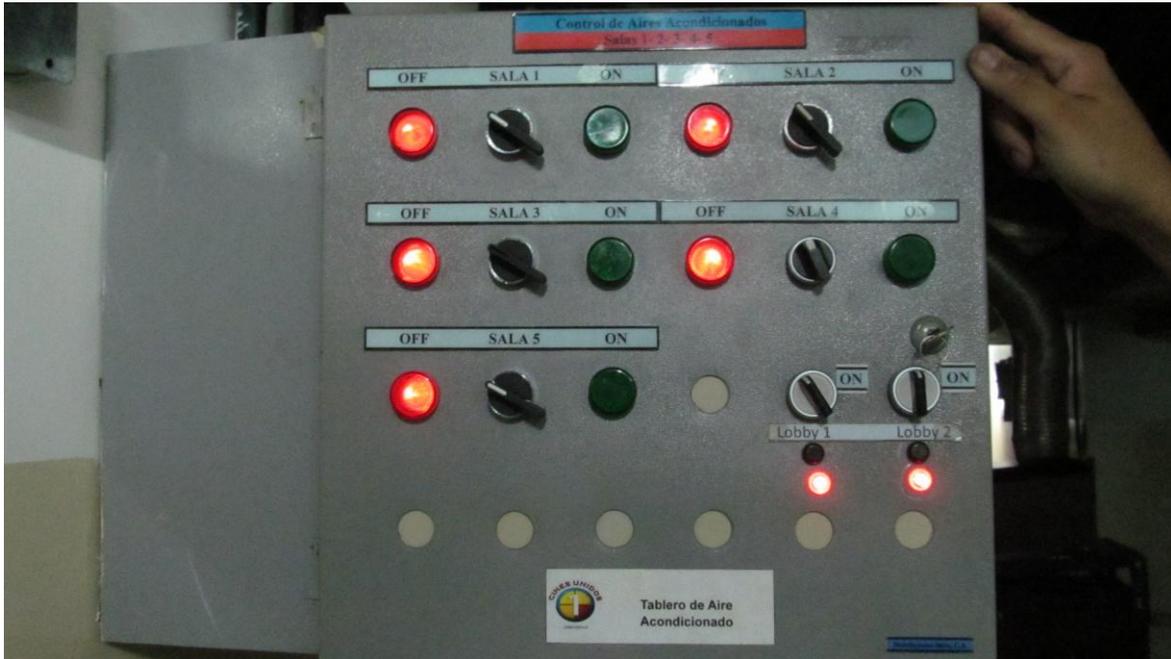
Anexo 1 – Tablero eléctrico ANTIGUO – Lado Frontal

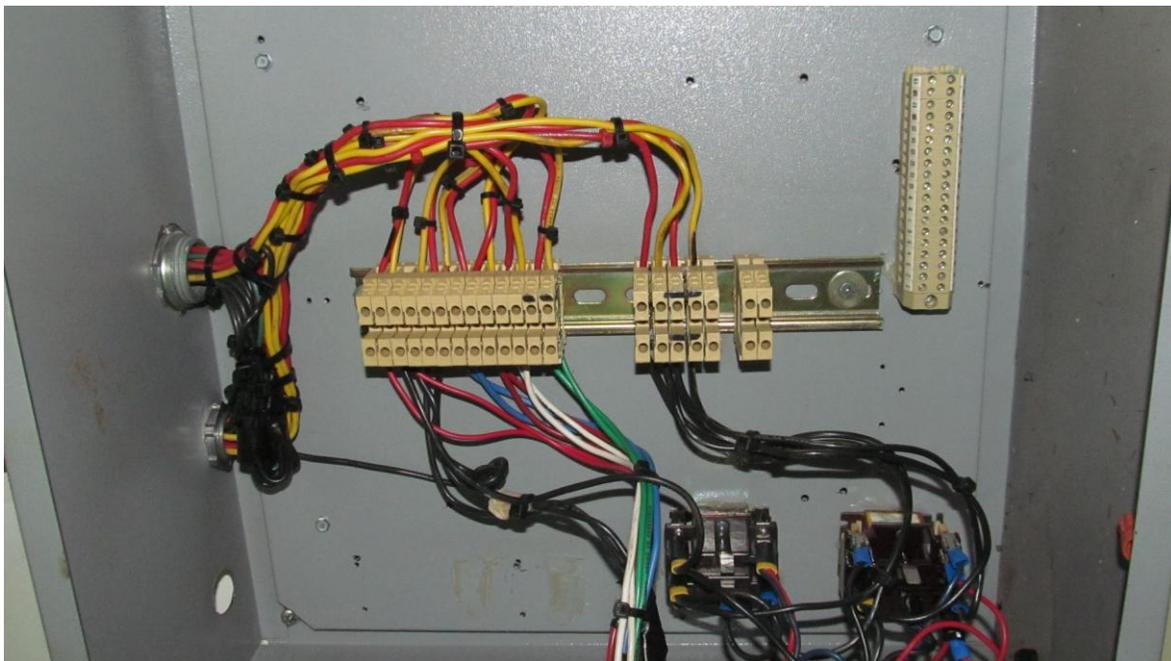
Anexo 2 – Tablero eléctrico ANTIGUO – Interior

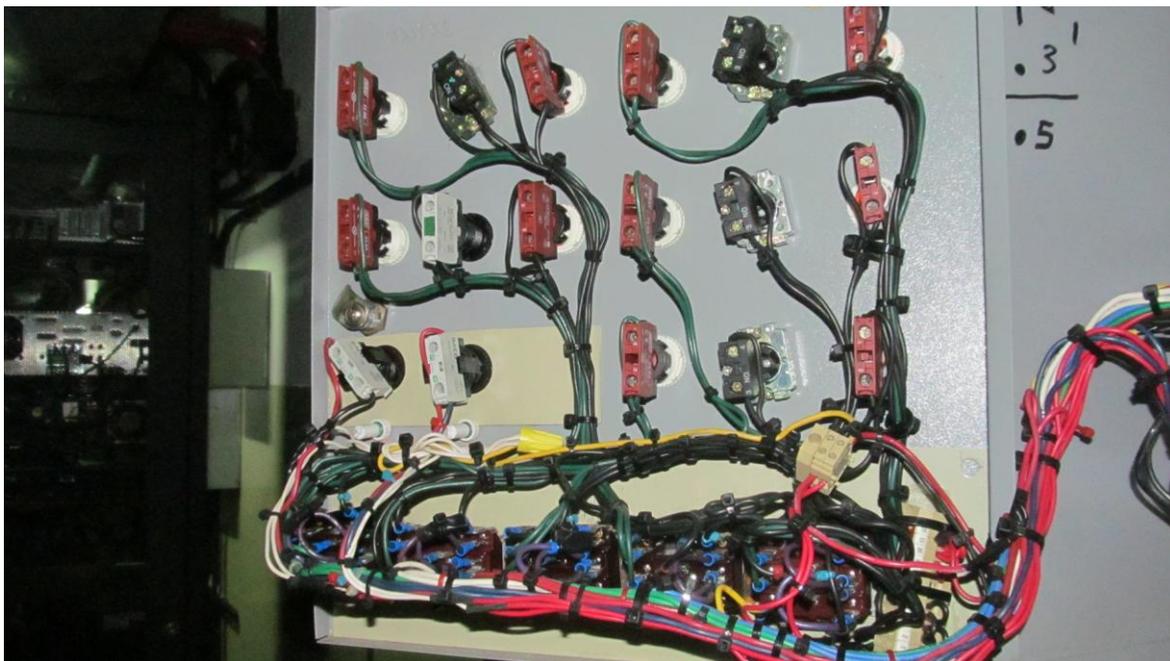
Anexo 3 – Tablero eléctrico ANTIGUO – Parte posterior de puerta

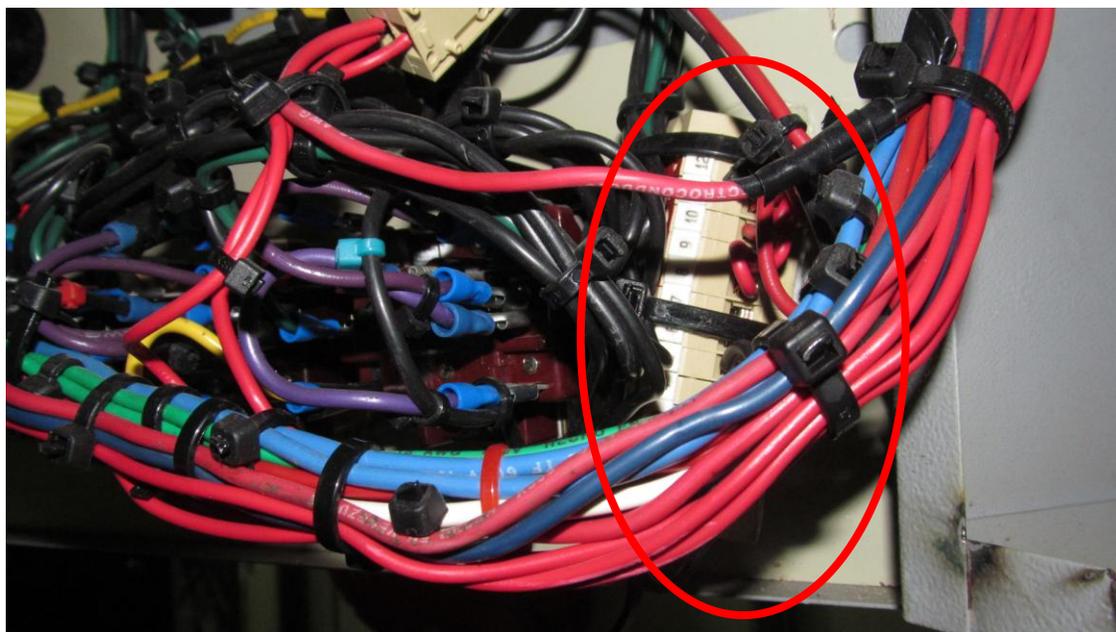
- a. Se detecta corto circuito en la regleta de alimentación ubicada en la puerta del tablero.
- b. Se detectan fallas en las conexiones de alimentación y control de las Umas 1 y 5.
- c. Falla en las conexiones de los contactores de aplicación específica existentes.
- d. Se detecta sobrecargada la puerta del tablero ocasionando que por la manipulación se generen rupturas en los conductores y posteriormente un corto circuito y fallas en los equipos.
- e. Se recomienda la instalación de un tablero nuevo dado el nivel de deterioro que presenta el actualmente instalado.

Anexo 4 – Tablero eléctrico ANTIGUO – Parte posterior de puerta, regleta de conexiones con corto circuito

- a. Evaluación de lógica de control de UMAS.
- b. Desmontaje de componentes del tablero eléctrico.
- c. Desinstalación de conductores instalados y descarte total.
- d. Desmontaje de tablero instalado.
- e. Instalación de componentes en puerta y fondo. En la puerta del tablero se instalaron solo los pilotos de encendido y apagado y los selectores de dos posiciones para control de Sala 1, 2, 3, 4, 5, Lobby 1 y Lobby 2. En el interior del tablero se instalaron los contactores, regleta de conexión y canaletas para distribución.
- f. Prueba y evaluación de correcto funcionamiento.

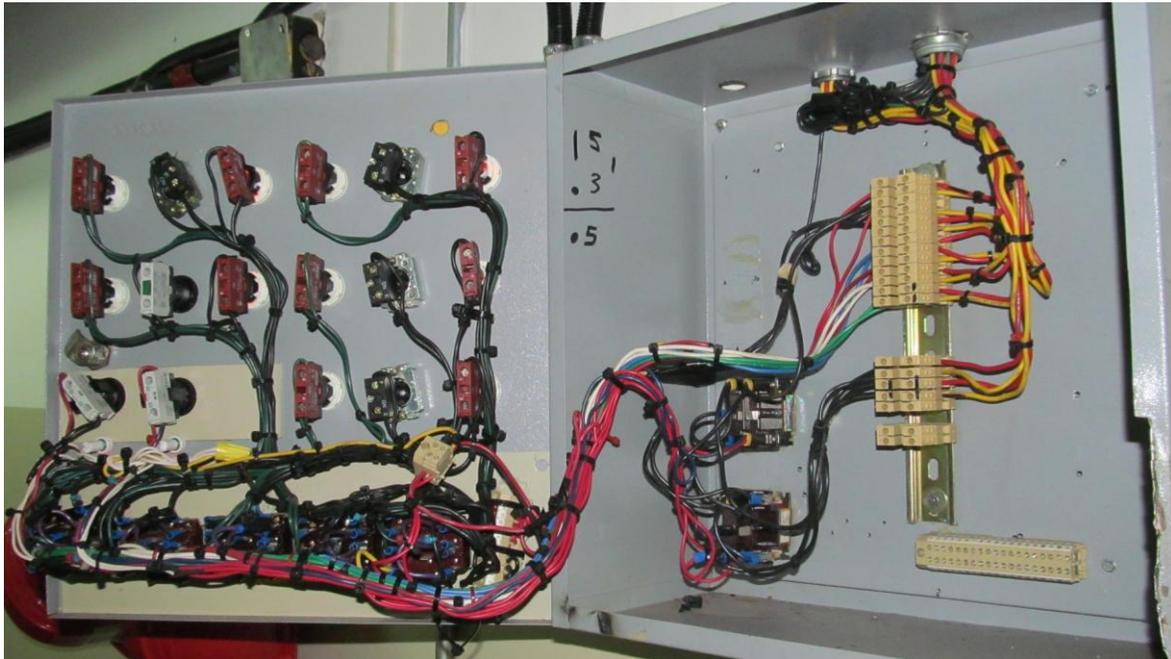
Anexo 5 – Tablero eléctrico ANTIGUO – Vista completa

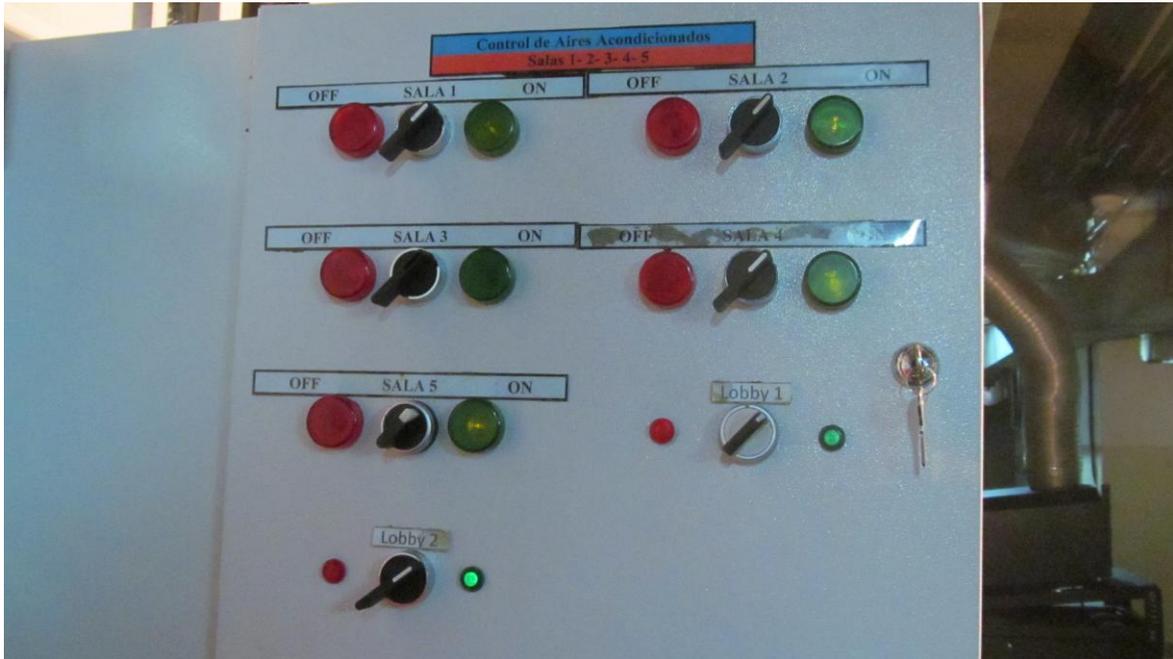
Anexo 6 – Tablero eléctrico NUEVO – Puerta

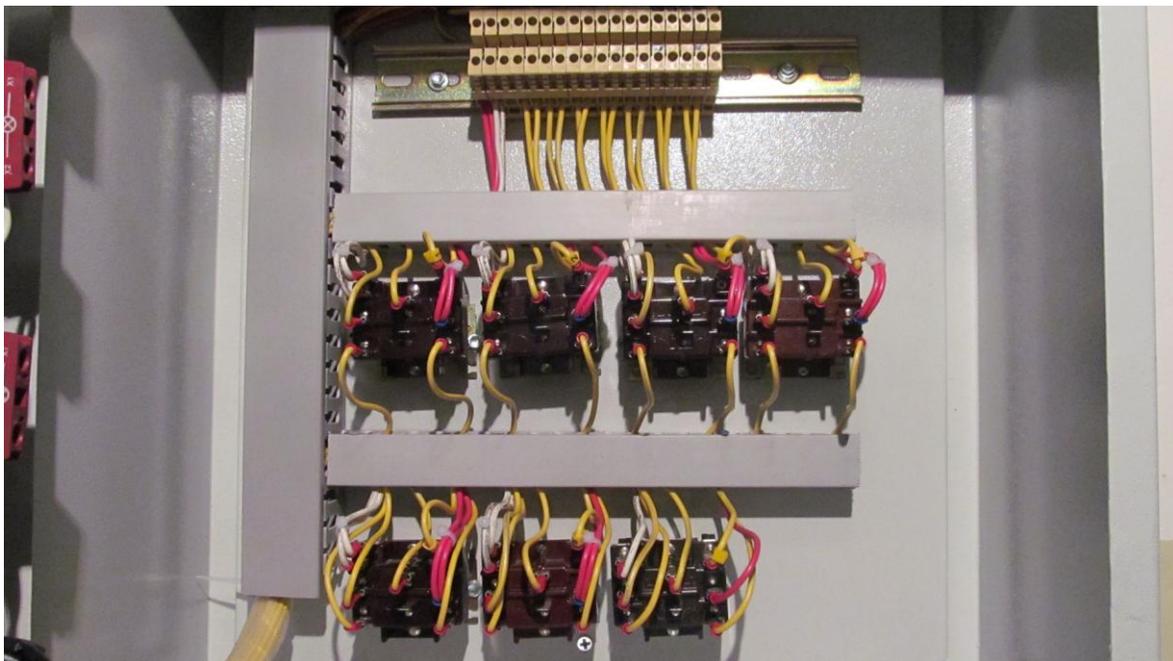
Anexo 7 – Tablero eléctrico NUEVO – Interior

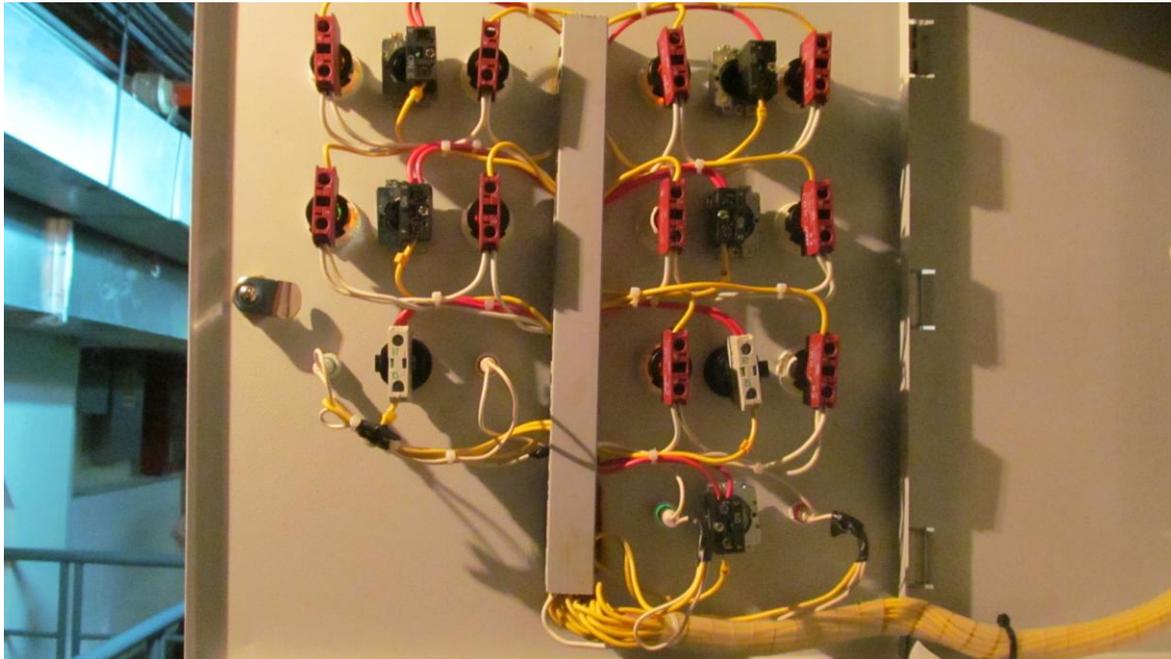
Anexo 8 – Tablero eléctrico NUEVO – Puerta

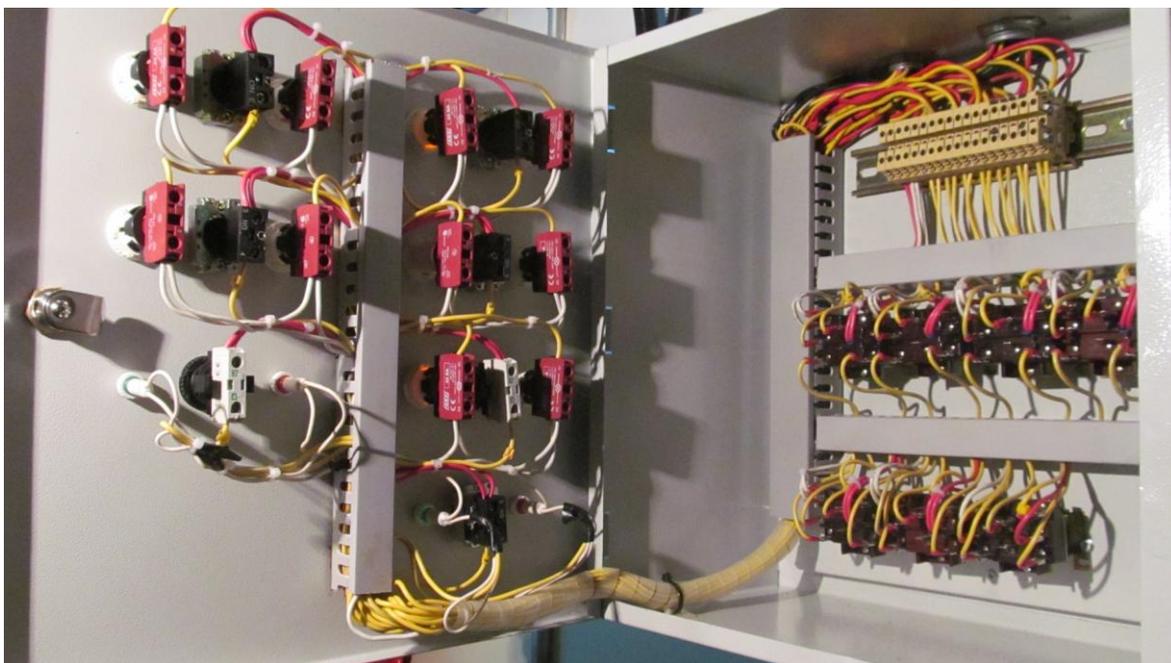
Anexo 9 – Tablero eléctrico NUEVO – Completo
