**INVERSIONES PICO-
LOPEZ 3001, C.A.**

[INFORME TÉCNICO]

**MEJORAS EN EL SISTEMA ELÉCTRICO DE CONTROL DE LA CAVA DE
CONGELAMIENTO A -20 °C DEL CDY DE CINES UNIDOS**

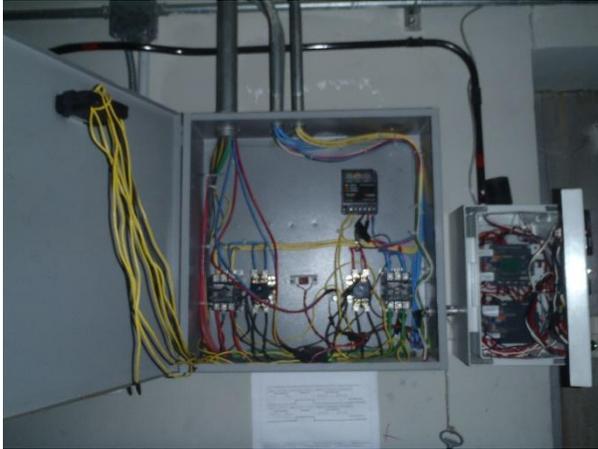
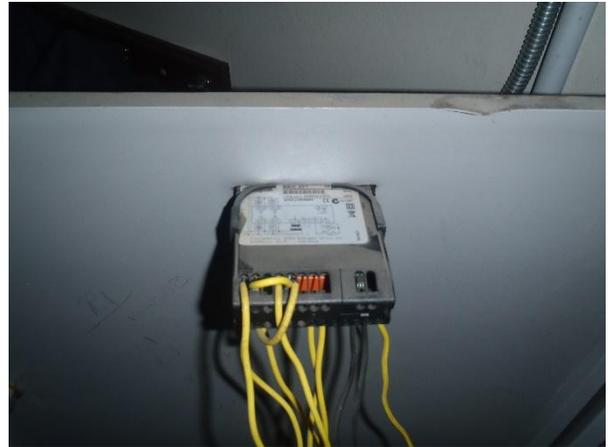
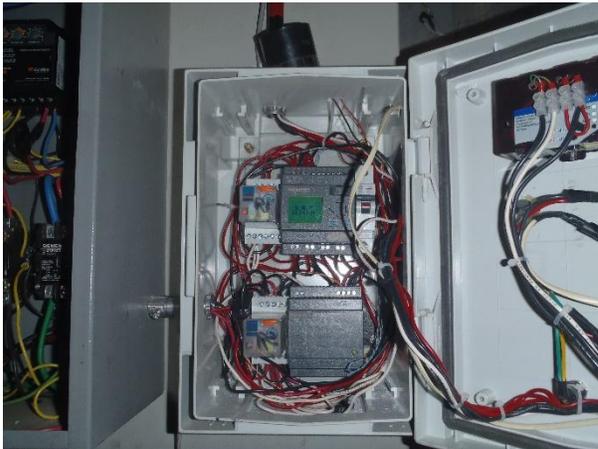
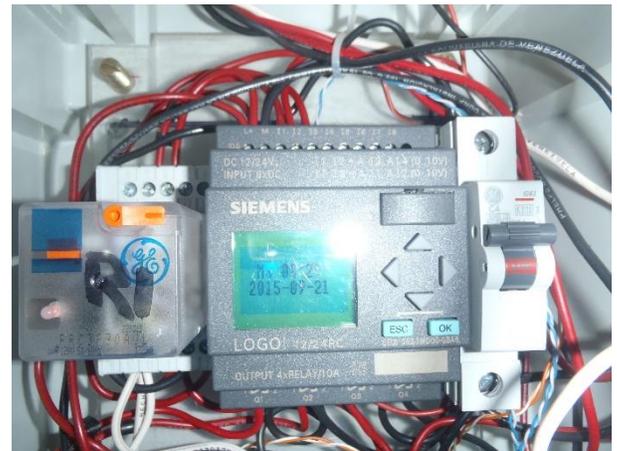
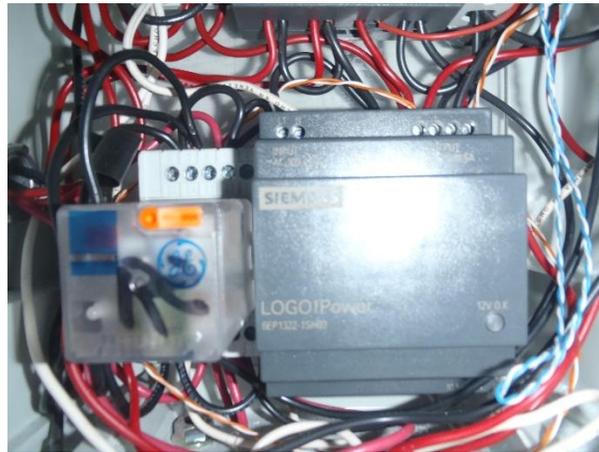
En el tablero de control para el de descongelamiento de los difusores de la cava, se observó lo siguiente: (Ver Anexos 1, 2, 3, 4 y 5).

- a. Cableado sin ninguna identificación lo que ocasiona gran dificultad en la resolución de las fallas en determinado momento.
- b. Cableado sin la adecuada canalización dentro del tablero.
- c. Tamaño del tablero inadecuado para todos los dispositivos eléctricos que se encuentran dentro.
- d. Dos sistemas unificados por un solo interruptor, lo que no brinda flexibilidad para permitir habilitar o inhabilitar los sistemas de calentamiento por separado.

En los tableros de control se propone:

- a. Ensamblar en un solo gabinete todo el control del cuarto cava con el tamaño adecuado para instalar todos los dispositivos existentes y con todas las condiciones requeridas para garantizar la seguridad y el buen funcionamiento.
- b. Identificación de cada cable existente en los tableros referidos a un diagrama eléctrico que facilite la interpretación y el seguimiento del control instalado.
- c. Elaboración de los diagramas eléctricos del tablero de control.

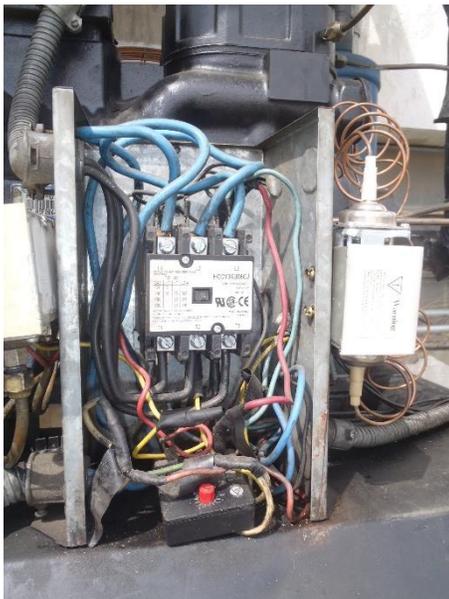
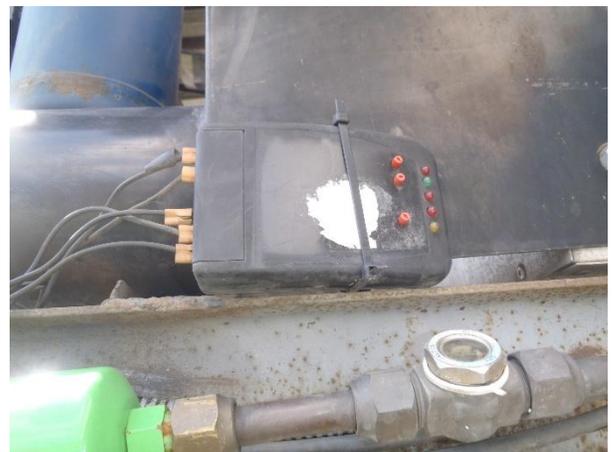
En instalación eléctrica de potencia de los compresores de refrigeración se observó lo siguiente: (Ver Anexos 6 y 7).

- a. La caja donde se encuentra el contactor de potencia es de tamaño inadecuado, se encuentra muy expuesta a la humedad y al no tener un IP nema alto, no protege a los dispositivos de control ocasionando fallas internas.
- b. El supervisor de fase se encuentra totalmente expuesto a humedad del ambiente.
- c. El equipo no dispone de protección directa por corriente
