**Septiembre 2016**

**INVERSIONES PICO-  
LOPEZ 3001, C.A.**

# **[INFORME TÉCNICO DE ENTREGA]**

**REPARACIÓN EN SISTEMA DE ILUMINACIÓN DE LUCES TIVOLI EN CINES  
UNIDOS LÍDER**

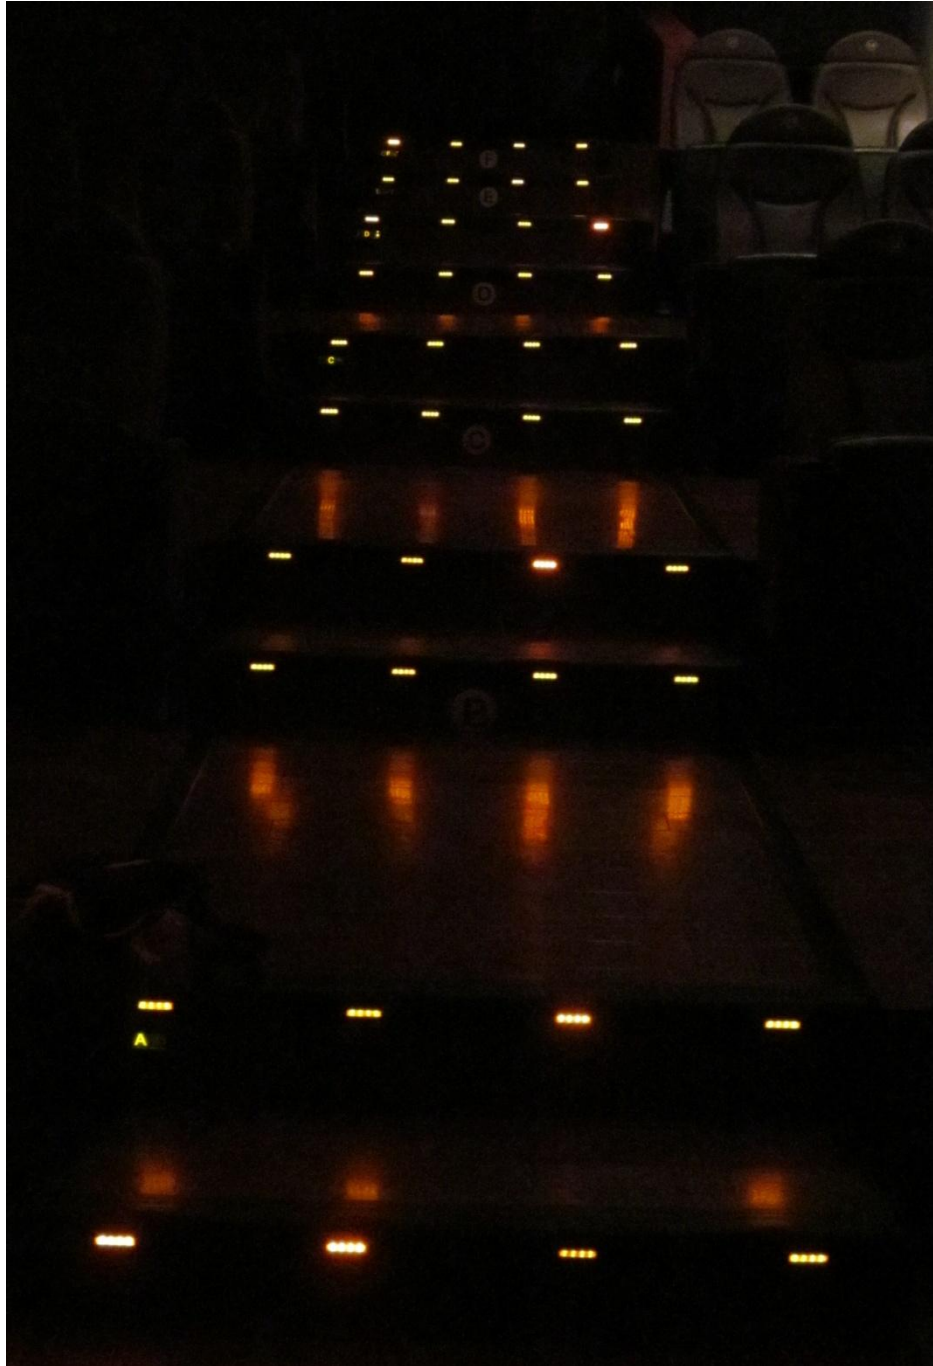
## ANEXO 1.1 INSTALACIÓN ANTIGUA - Sala 1

- a. Totalmente operativa.

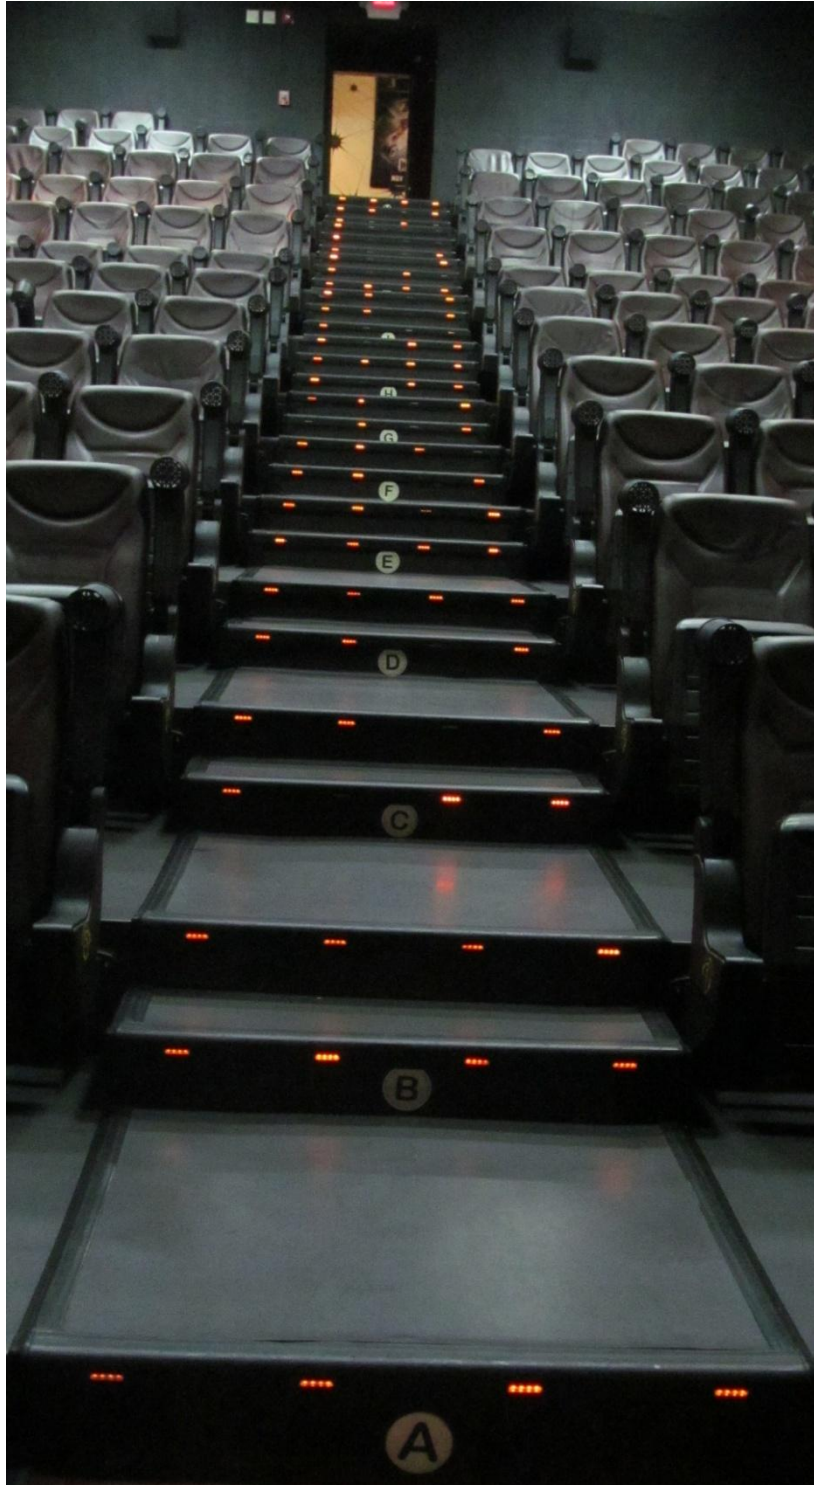
## ANEXO 2.1 **INSTALACIÓN ANTIGUA** - Sala 2

- a. Sustituir treinta y dos (32) pastillas led.
- b. Desmontaje de tres (03) cantoneras.

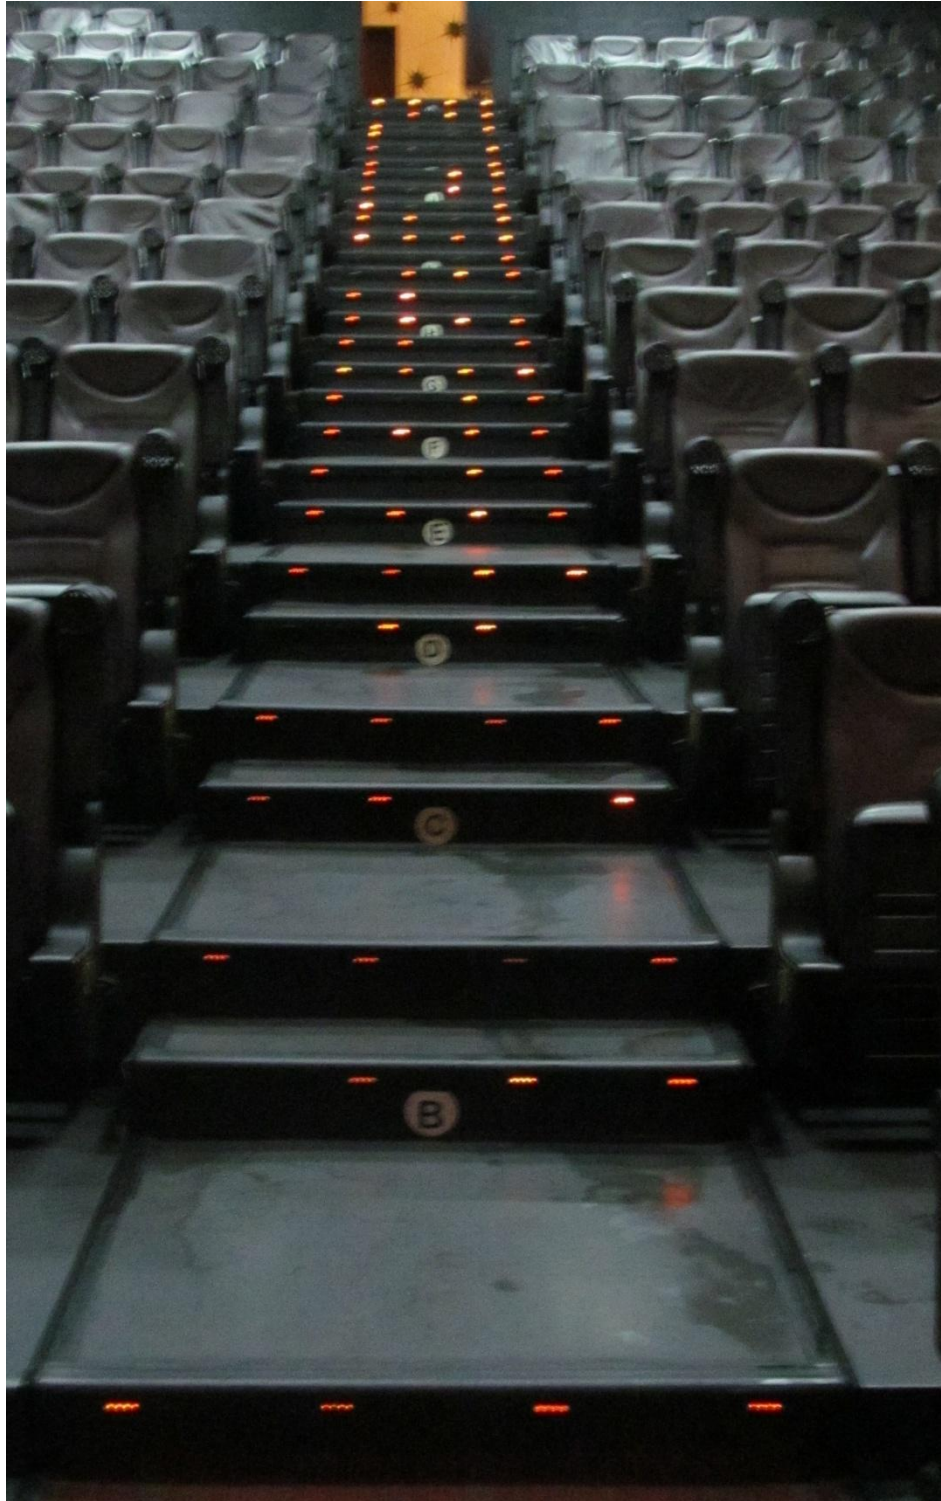
### ANEXO 3.1 **INSTALACIÓN ANTIGUA** - Sala 3

- a. Sustituir veintinueve (29) pastillas led.
- b. Desmontaje de cuatro (04) cantoneras.
- c. Reparación de dieciocho (18) pastillas led con baja intensidad y corto circuito.

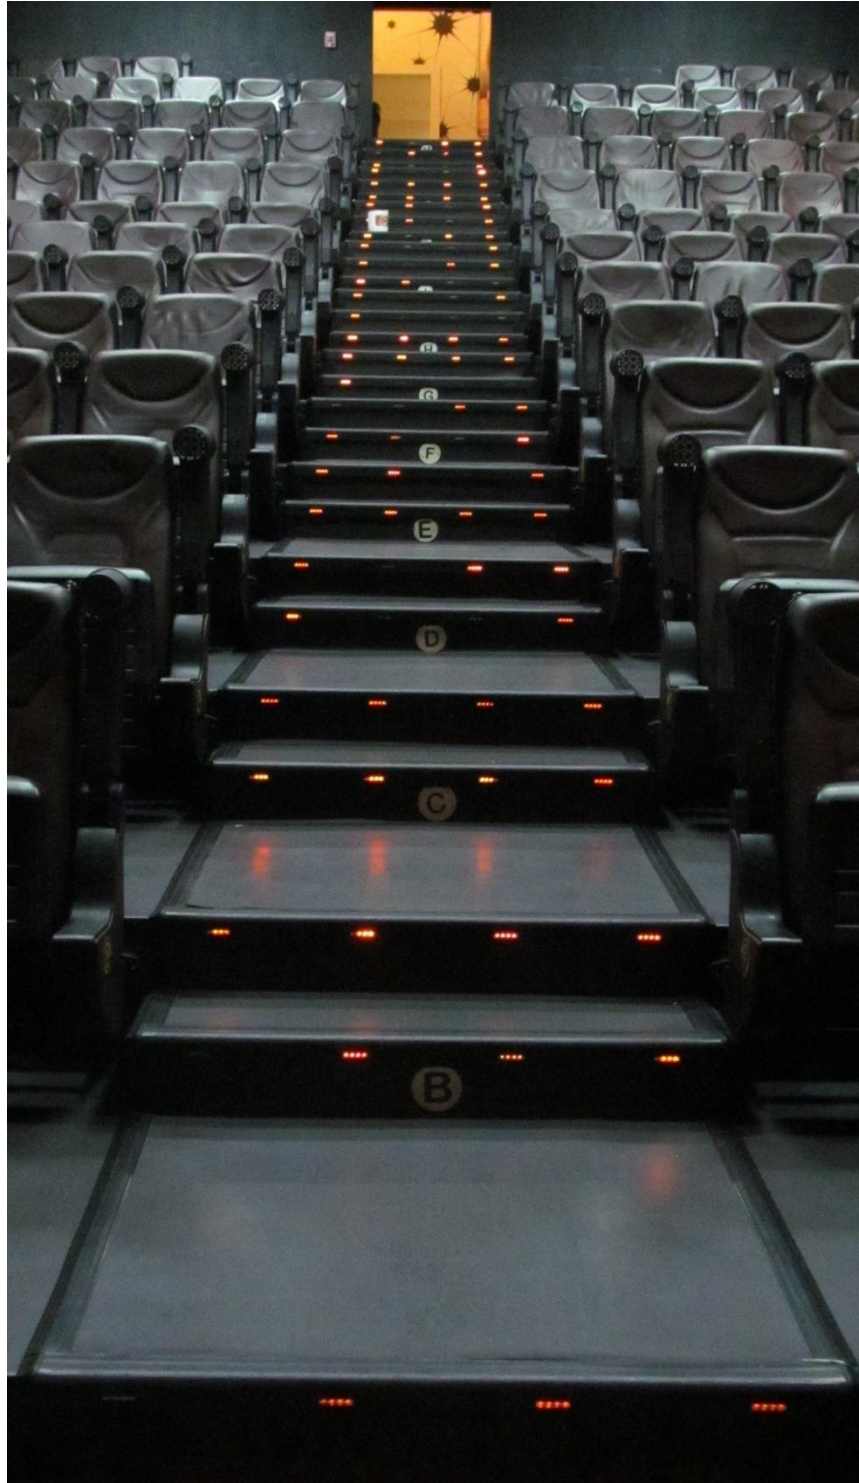
#### **ANEXO 4.1 INSTALACIÓN ANTIGUA - Sala 4**

- a. Sustituir treinta y cinco (35) pastillas led.
- b. Desmontaje de tres (03) cantoneras.
- c. Reparación de diez (10) pastillas led con baja intensidad y corto circuito.

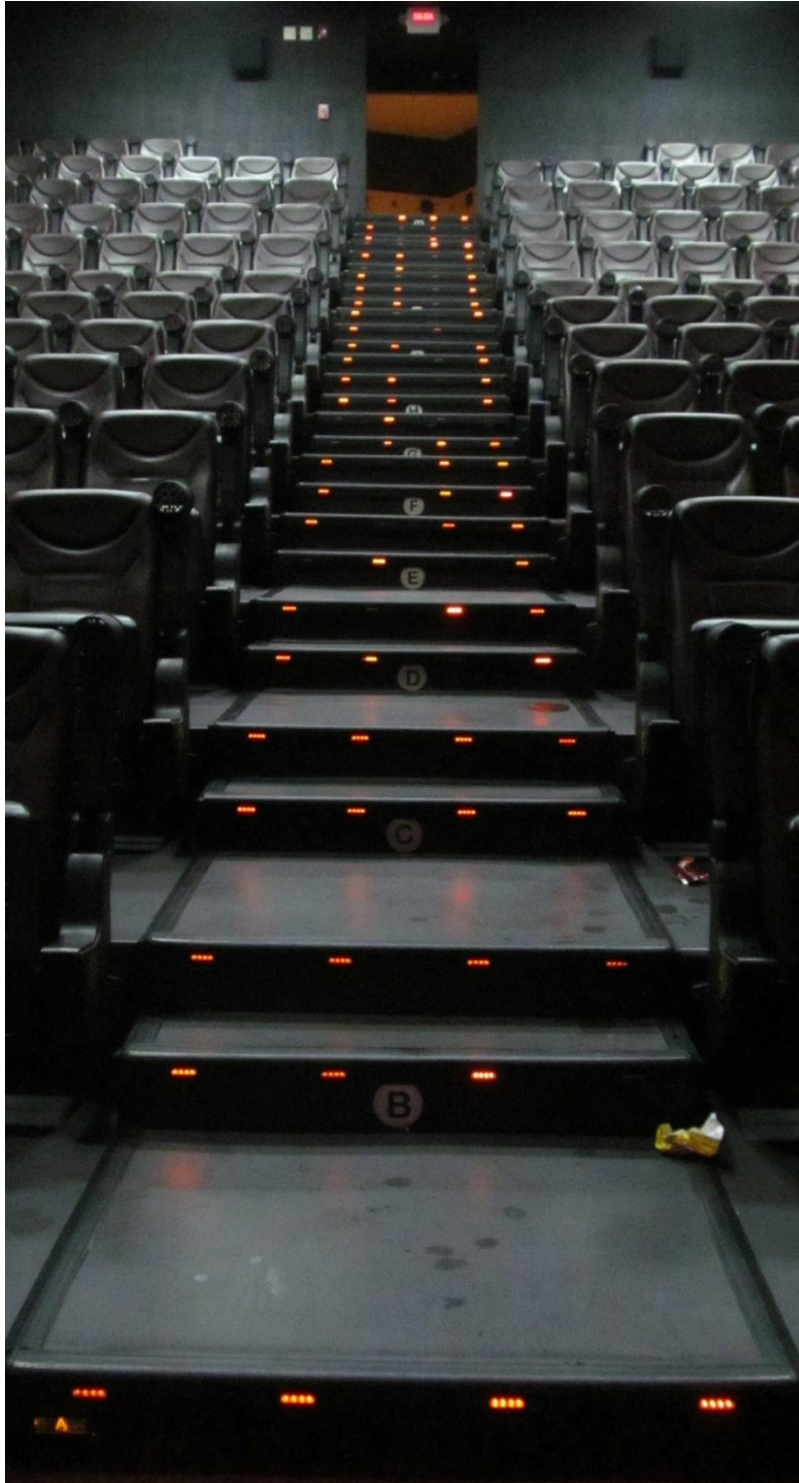
## ANEXO 5.1 **INSTALACIÓN ANTIGUA** - Sala 5

- a. Sustituir treinta y ocho (38) pastillas led.
- b. Desmontaje de tres (03) cantoneras.

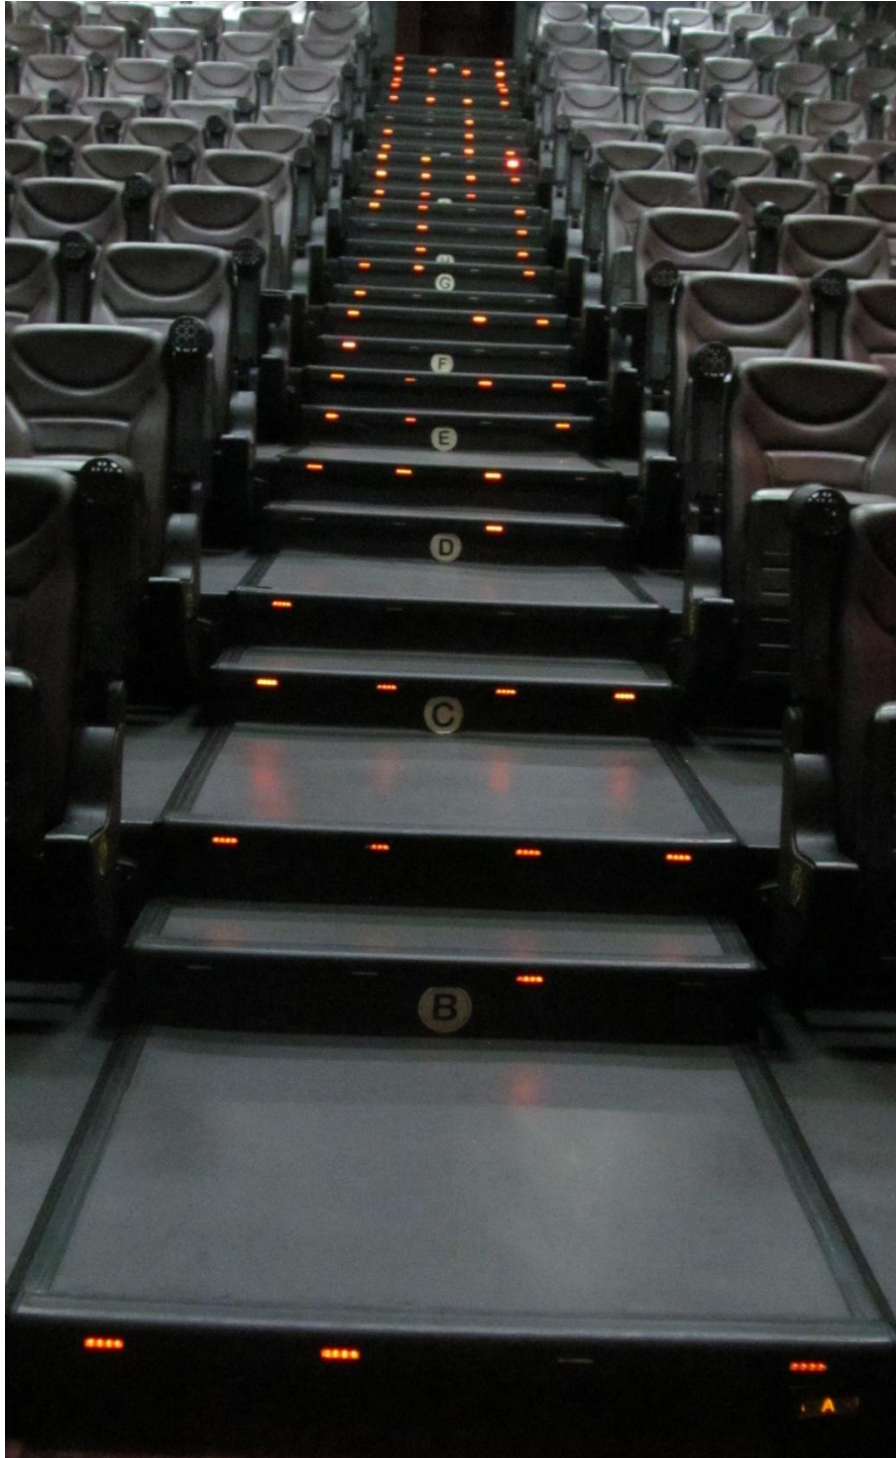
## ANEXO 6.1 **INSTALACIÓN ANTIGUA** - Sala 6

- a. Sustituir cuarenta y cuatro (44) pastillas led.
- b. Desmontaje de siete (07) cantoneras.

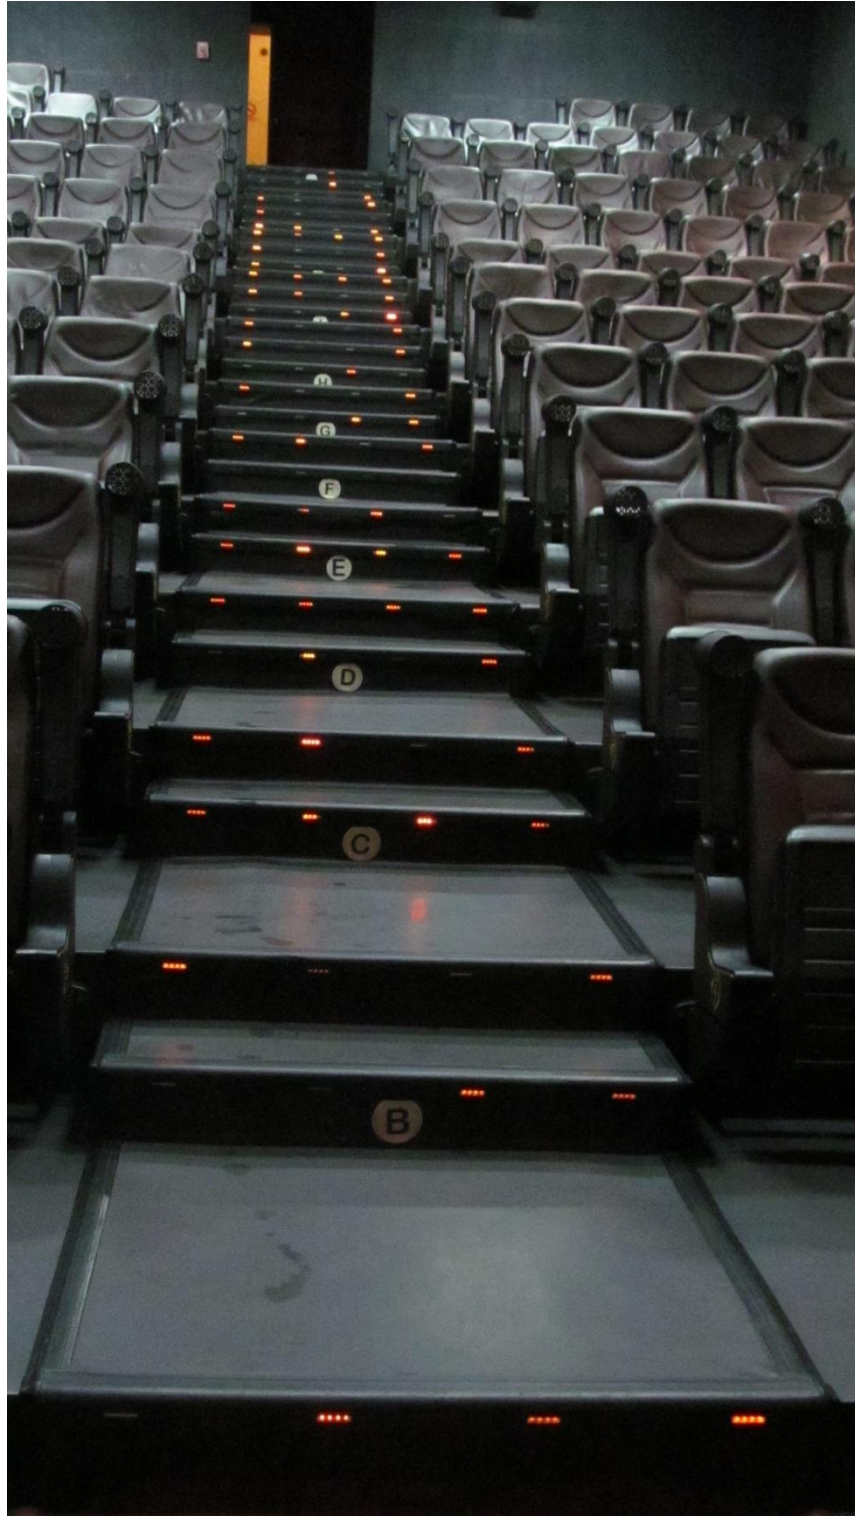
## ANEXO 7.1 **INSTALACIÓN ANTIGUA** - Sala 7

- a. Sustituir cuarenta y nueve (49) pastillas led.
- b. Desmontaje de seis (06) cantoneras.

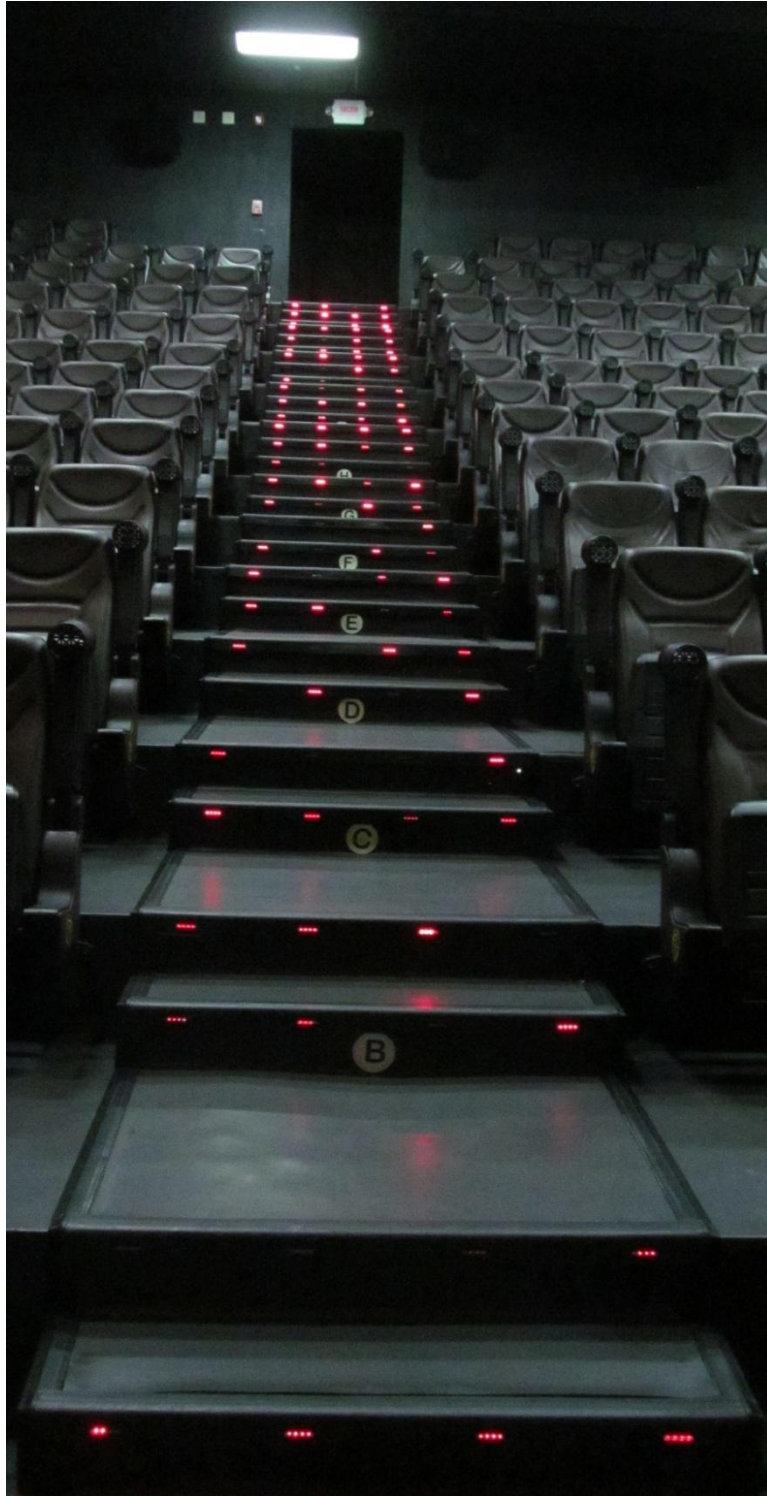
### **ANEXO 8.1 INSTALACIÓN ANTIGUA - Sala 8 Escalera izq.**

- a. Sustituir treinta y dos (32) pastillas led.
- b. Desmontaje de cuatro (04) cantoneras.
- c. Reparación de dieciseis (16) pastillas led con baja intensidad y corto circuito.

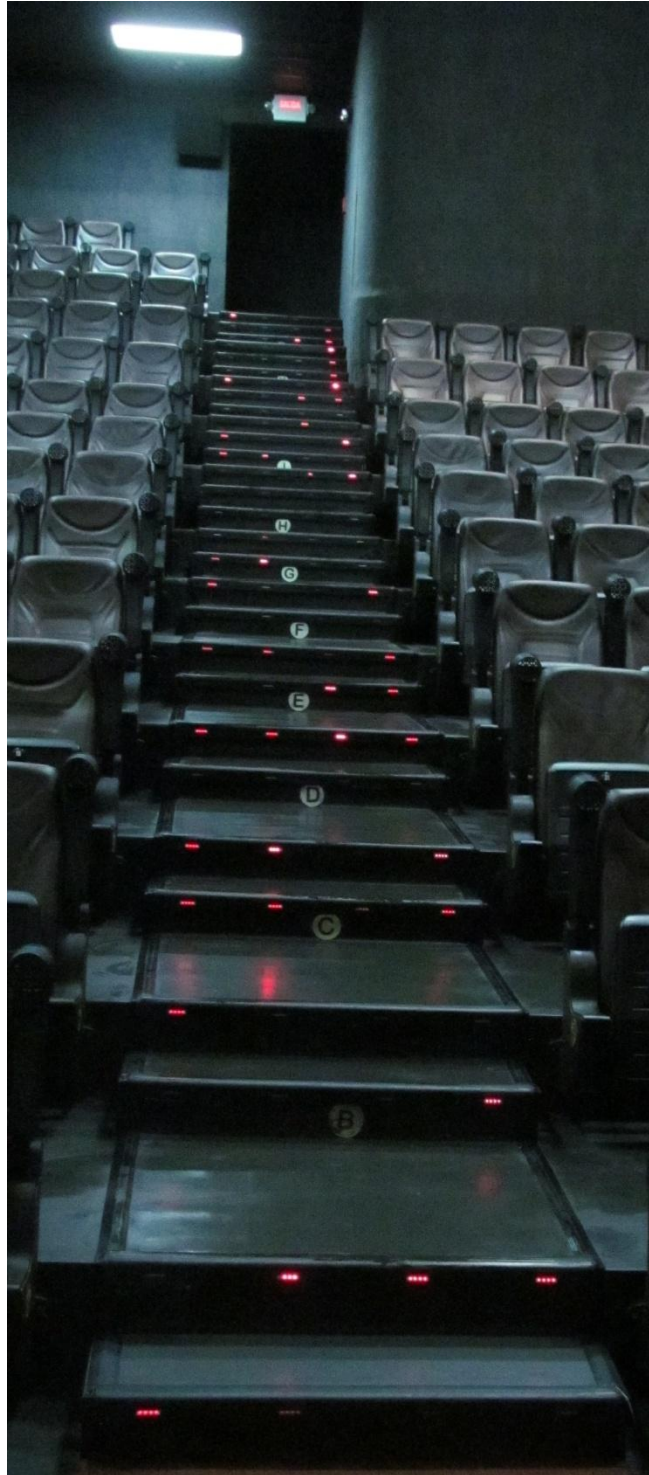
## ANEXO 8.2 **INSTALACIÓN ANTIGUA** - Sala 8 Escalera der.

- a. Sustituir setenta y tres (73) pastillas led.
- b. Desmontaje de dieciseis (16) cantoneras.
- c. Reparación de veintidos (22) pastillas led con baja intensidad y corto circuito.

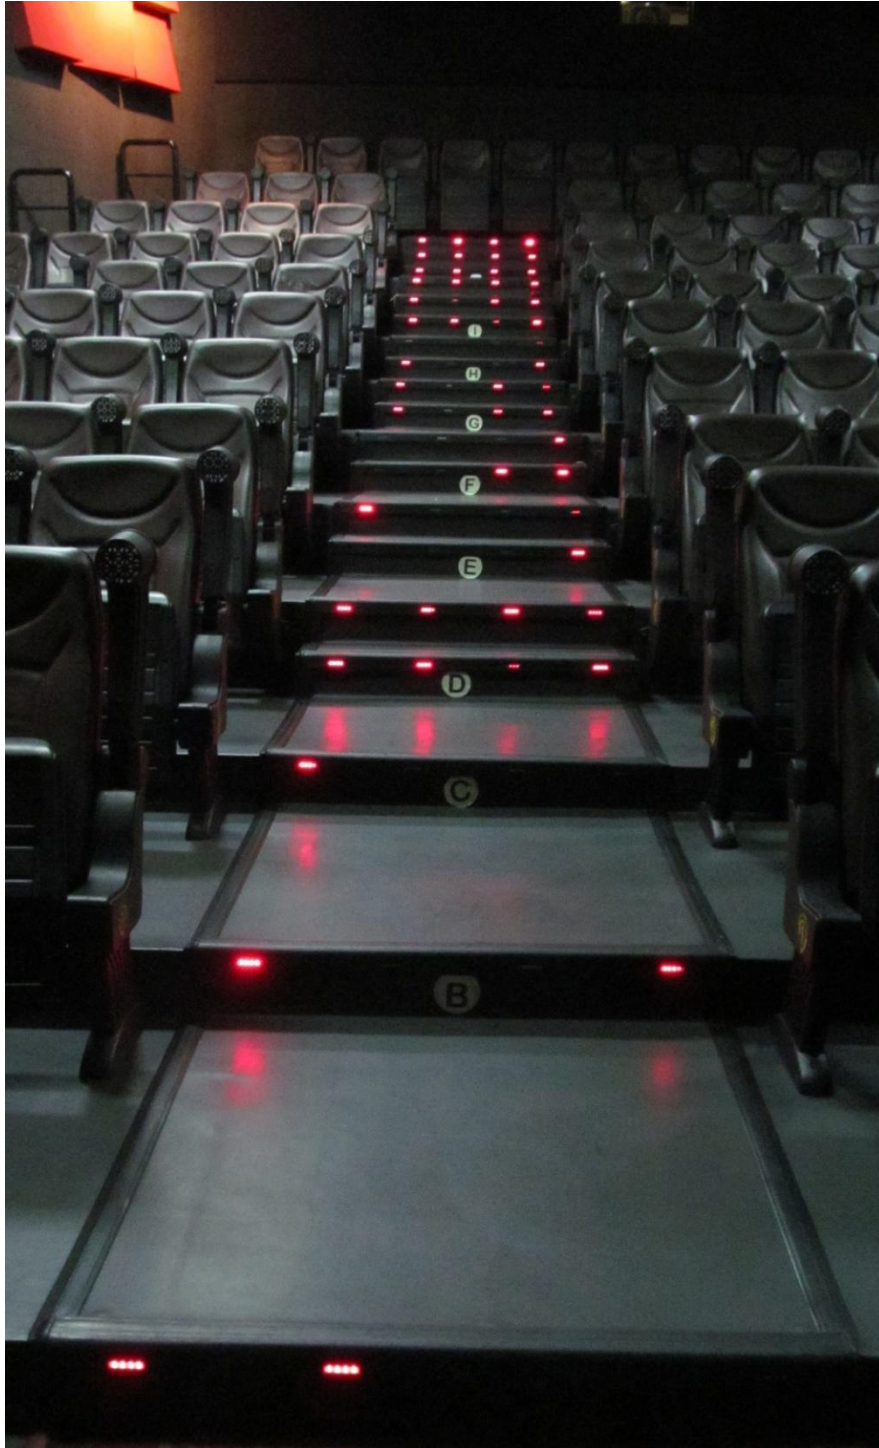
## ANEXO 9.1 **INSTALACIÓN ANTIGUA** - Sala 9

- a. Sustituir veintiocho (28) pastillas led.
- b. Desmontaje de cinco (05) cantoneras.

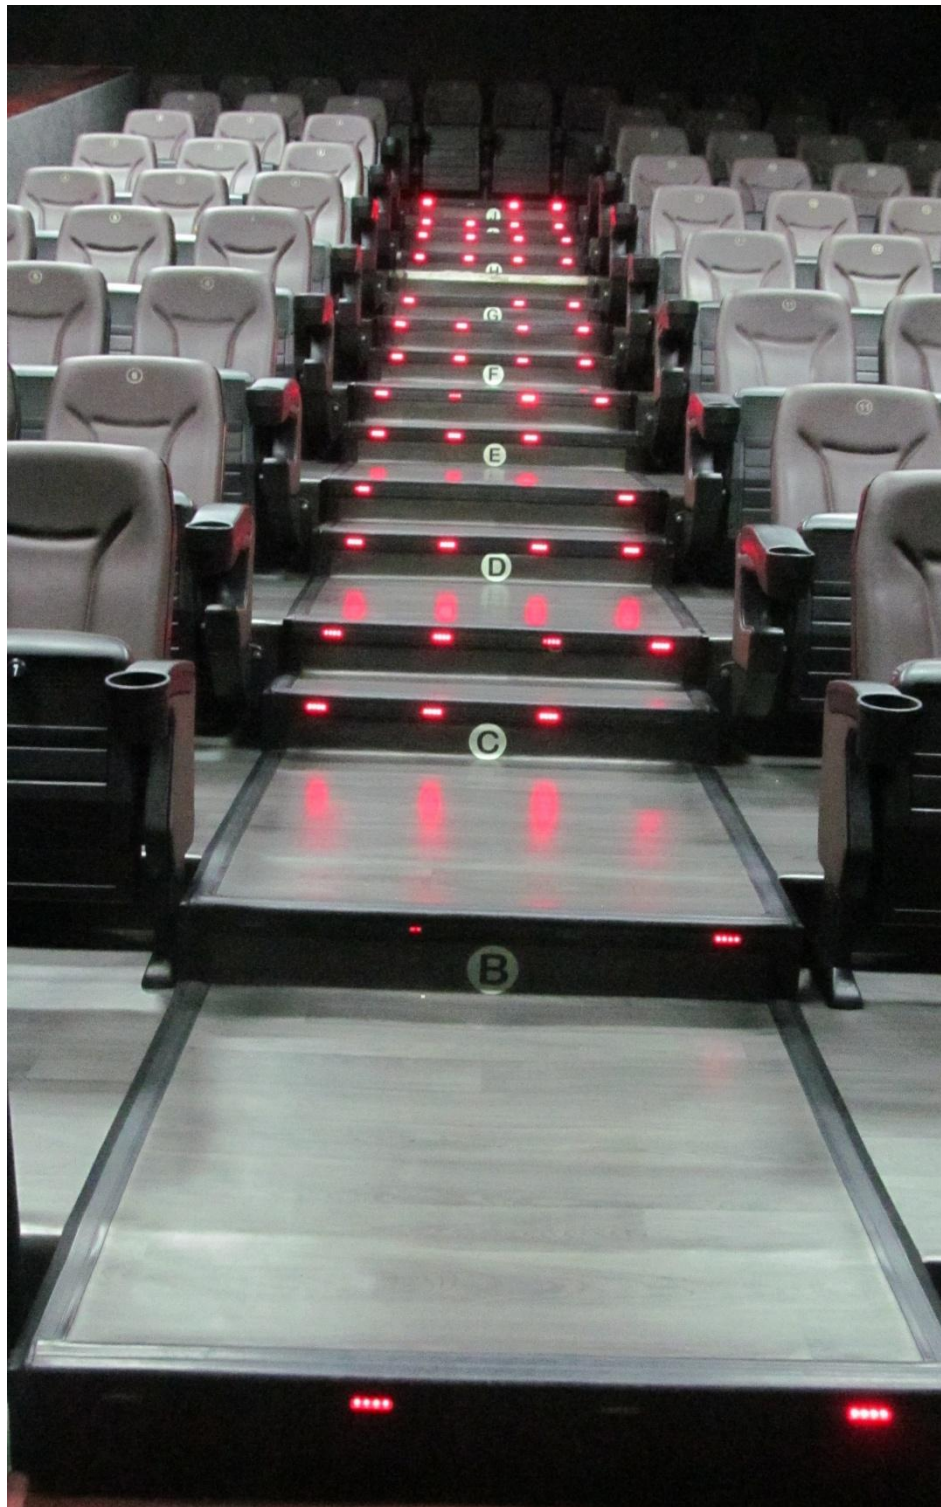
## ANEXO 10.1 **INSTALACIÓN ANTIGUA** - Sala 10

- a. Sustituir quince (15) pastillas led.
- b. Desmontaje de dos (02) cantoneras.

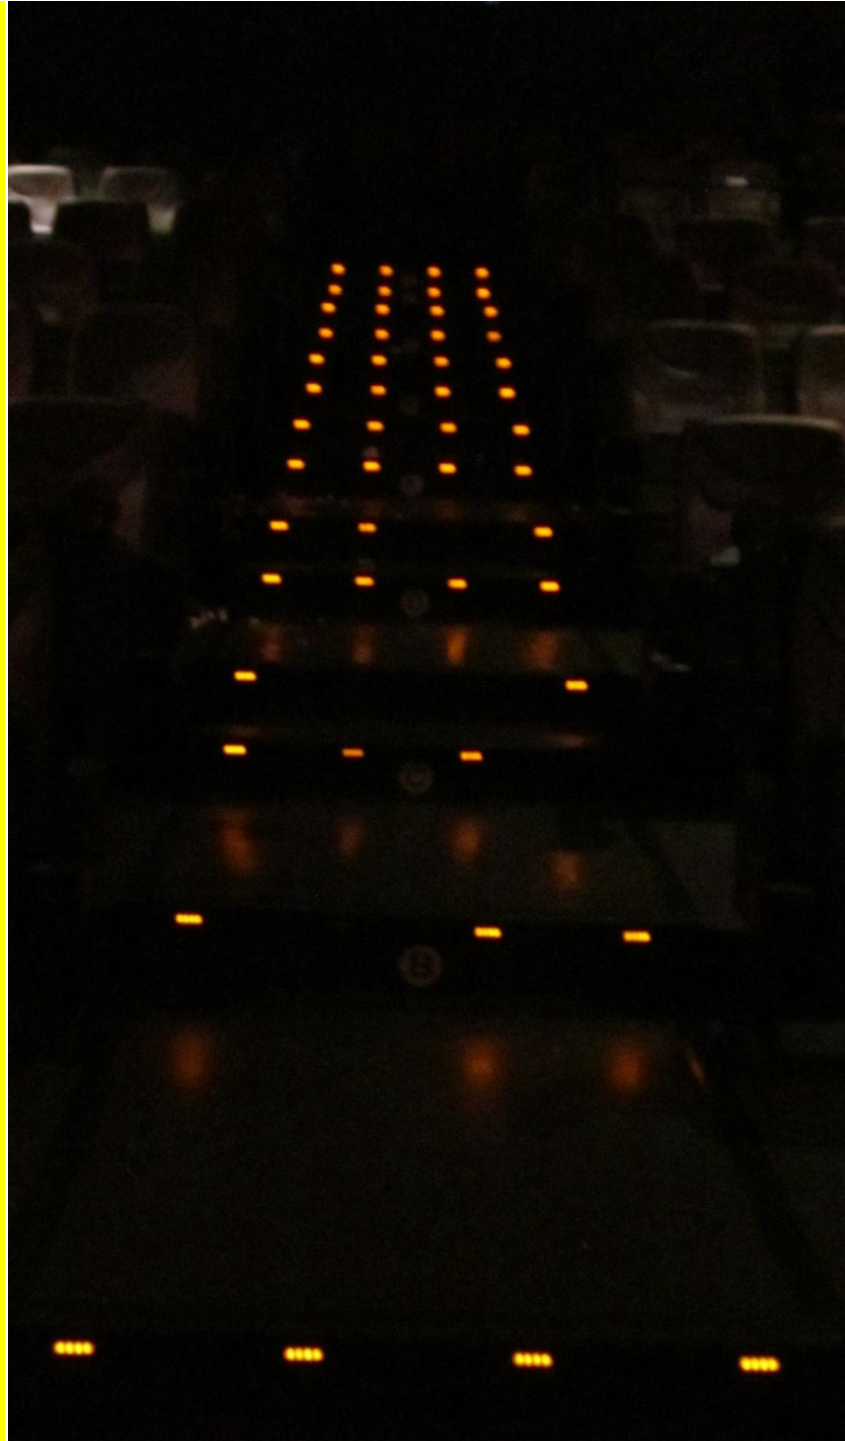
## ANEXO 11.1 **INSTALACIÓN ANTIGUA** - Sala 11

- a. Sustituir cinco (5) pastillas led.
