Octubre 2016

INVERSIONES PICO-
LOPEZ 3001, C.A.

[INFORME TÉCNICO]

EVALUACIÓN DE FUNCIONAMIENTO DE CAVA DE CONGELAMIENTO
CENTRO DE DISTRIBUCIÓN LA YAGUARA

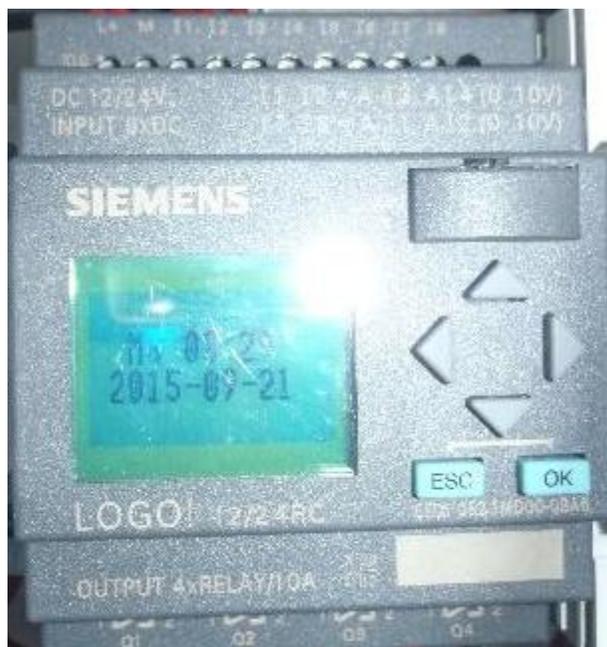
Anexo 2 – LOGO

4. Se realiza prueba para evaluar cual de los dos componentes, LOGO Siemens o Controlador Breakermatic tienen el comando de la temperatura de la cava. **Acción:** Modificación de setpoint de temperatura a la actual del sistema para determinar si apaga los circuitos de refrigeración. **Resultado:** El equipo continúa en operación, a tal efecto, el controlador Breakermatic sólo se encuentra funcionando como “INDICADOR” de temperatura y generador de la alarma “Falla por alta temperatura”, encendiéndose un led indicador rojo en el tablero eléctrico.

componente. **Acción:** Desconexión de la salida del LOGO hacia los circuitos de refrigeración. **Resultado:** El equipo detiene los circuitos de refrigeración. Es posible que el componente gobierne todo el sistema o que solo funcione como reloj para comandar los DEFROST programados.

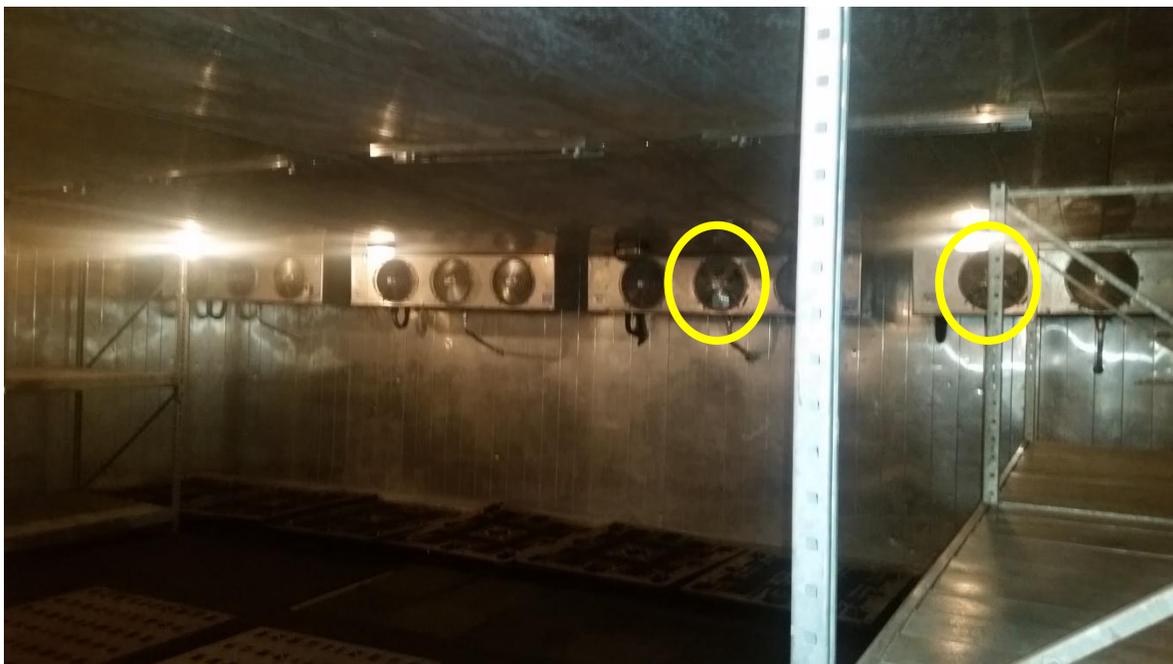
Anexo 5 – Ventiladores fuera de servicio
