INVERSIONES PICO- LOPEZ 3001, C.A.

[INFORME TÉCNICO DE ENTREGA]

SUSTITUCIÓN DE LÍNEA PERIFÉRICA COMPLETA DE LUCES TIVOLI EN
SALA 6 DE CINES UNIDOS SAMBIL

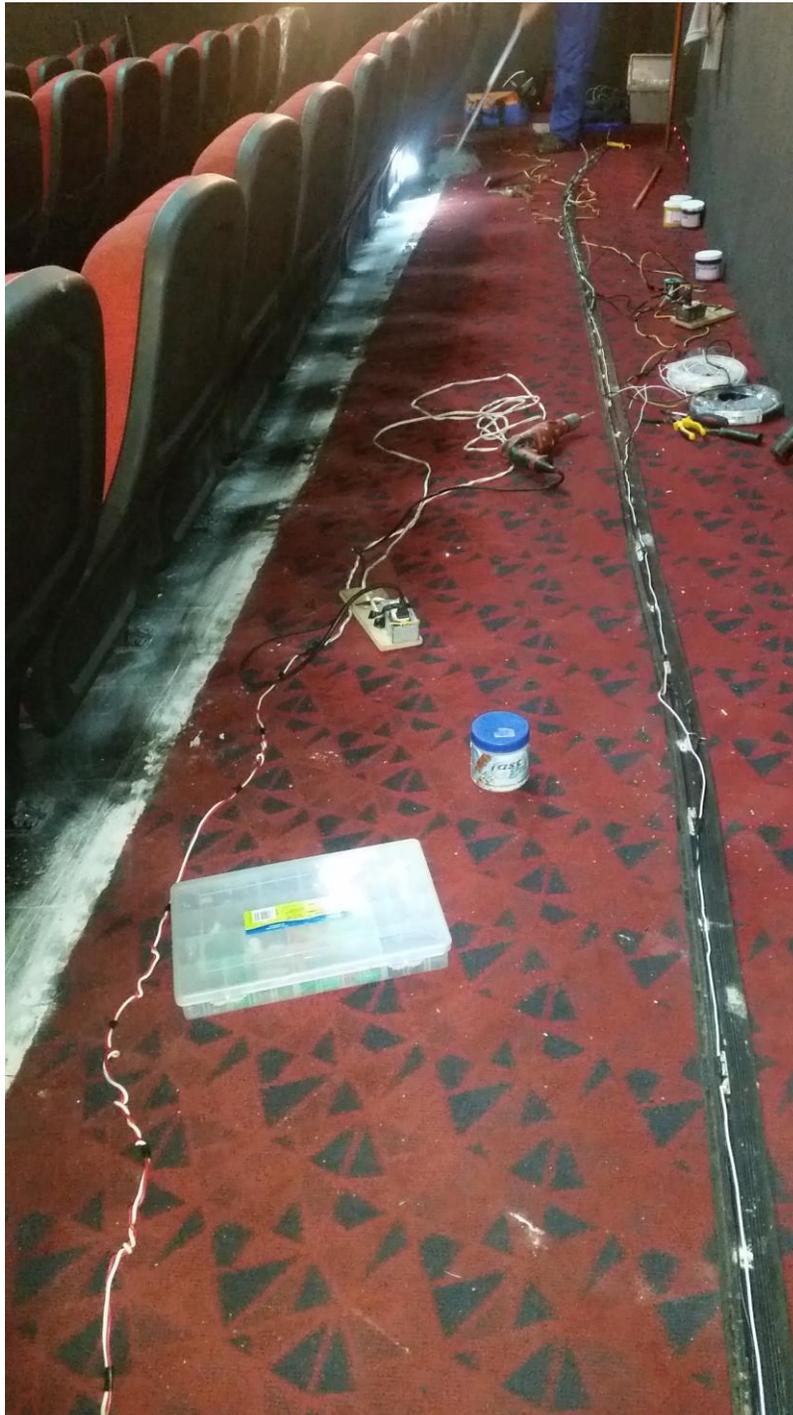
Anexo 1 PERIFÉRICA CENTRAL – Cantonera desmontada

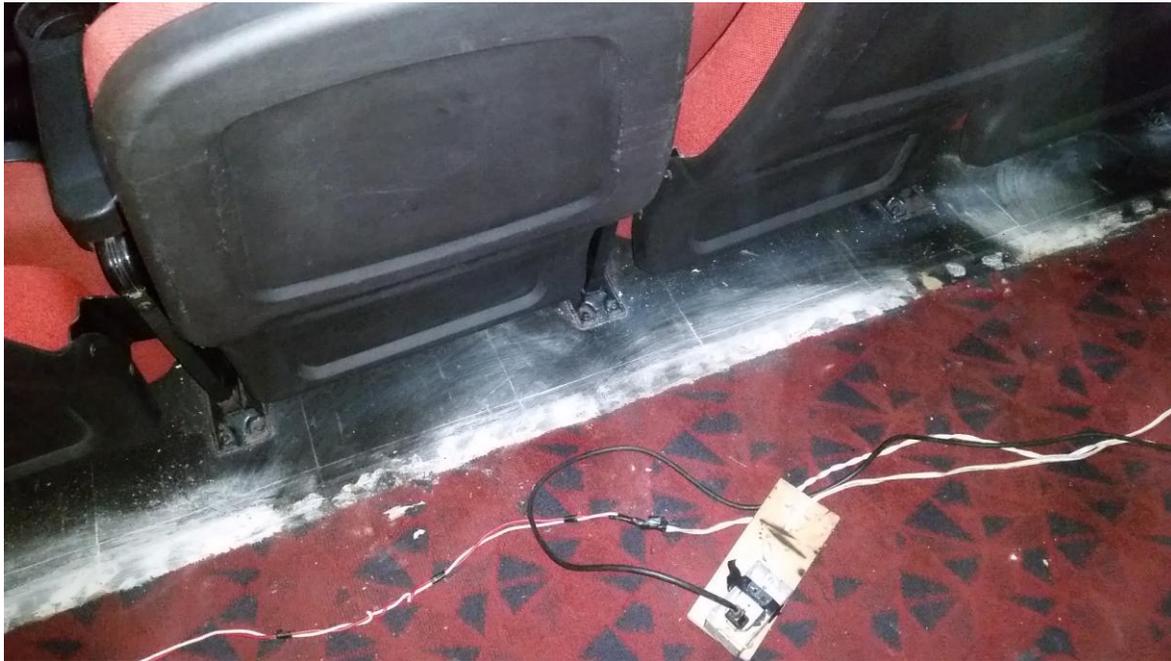
Anexo 2 PERIFÉRICA CENTRAL– Limpieza de zona

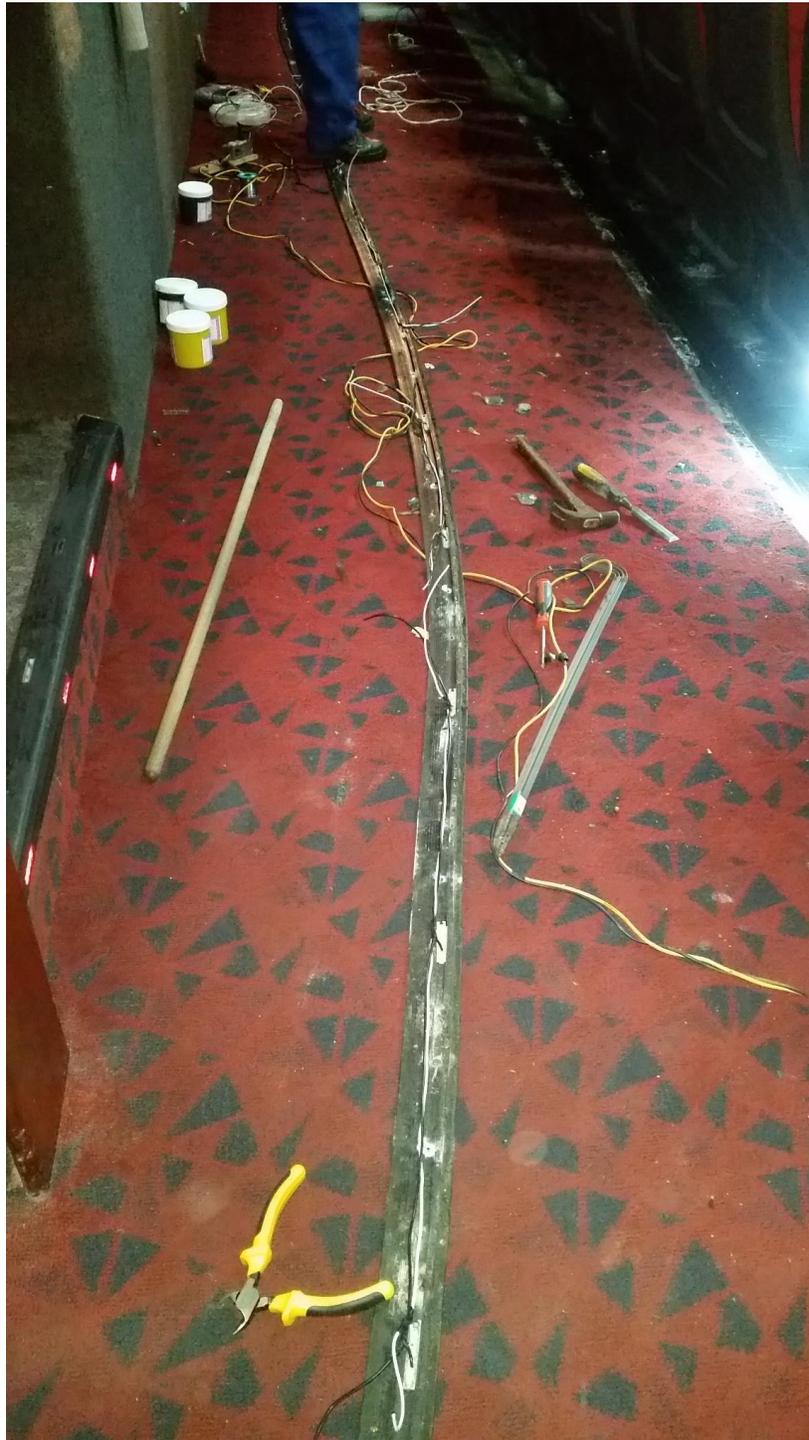
Anexo 3 PERIFÉRICA CENTRAL– Cantonera

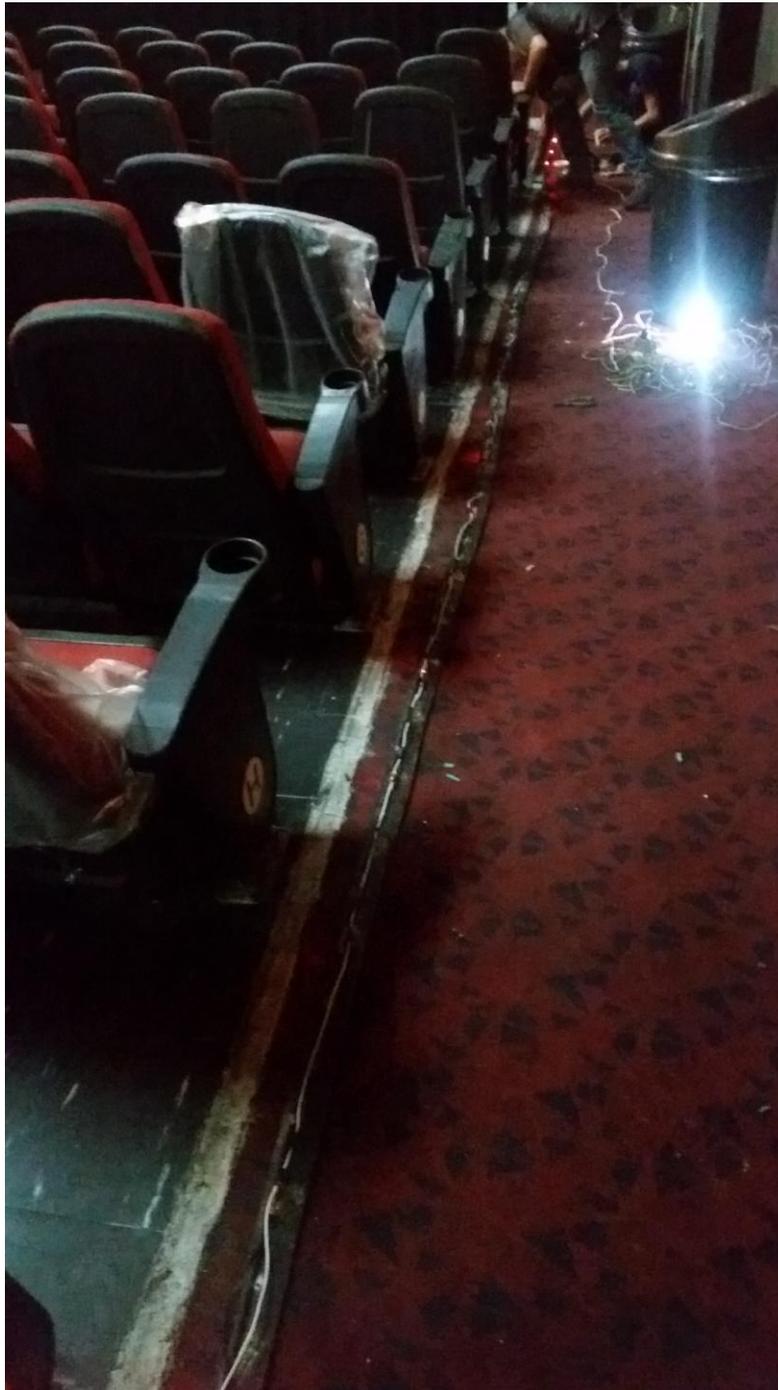
Anexo 4 PERIFÉRICA IZQUIERDA– Cantonera

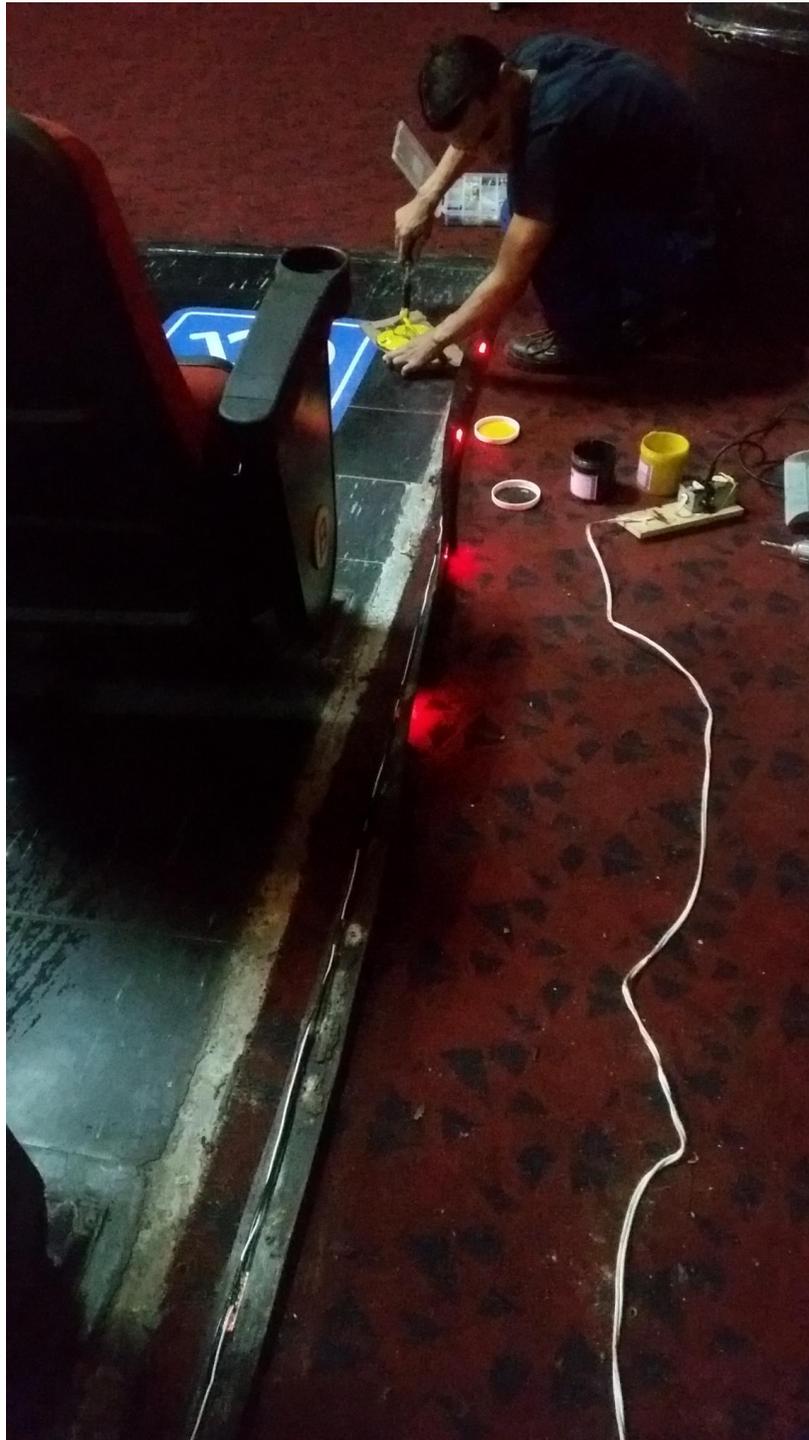
Anexo 5 PERIFÉRICA IZQUIERDA– Colocación de pegamento epóxico

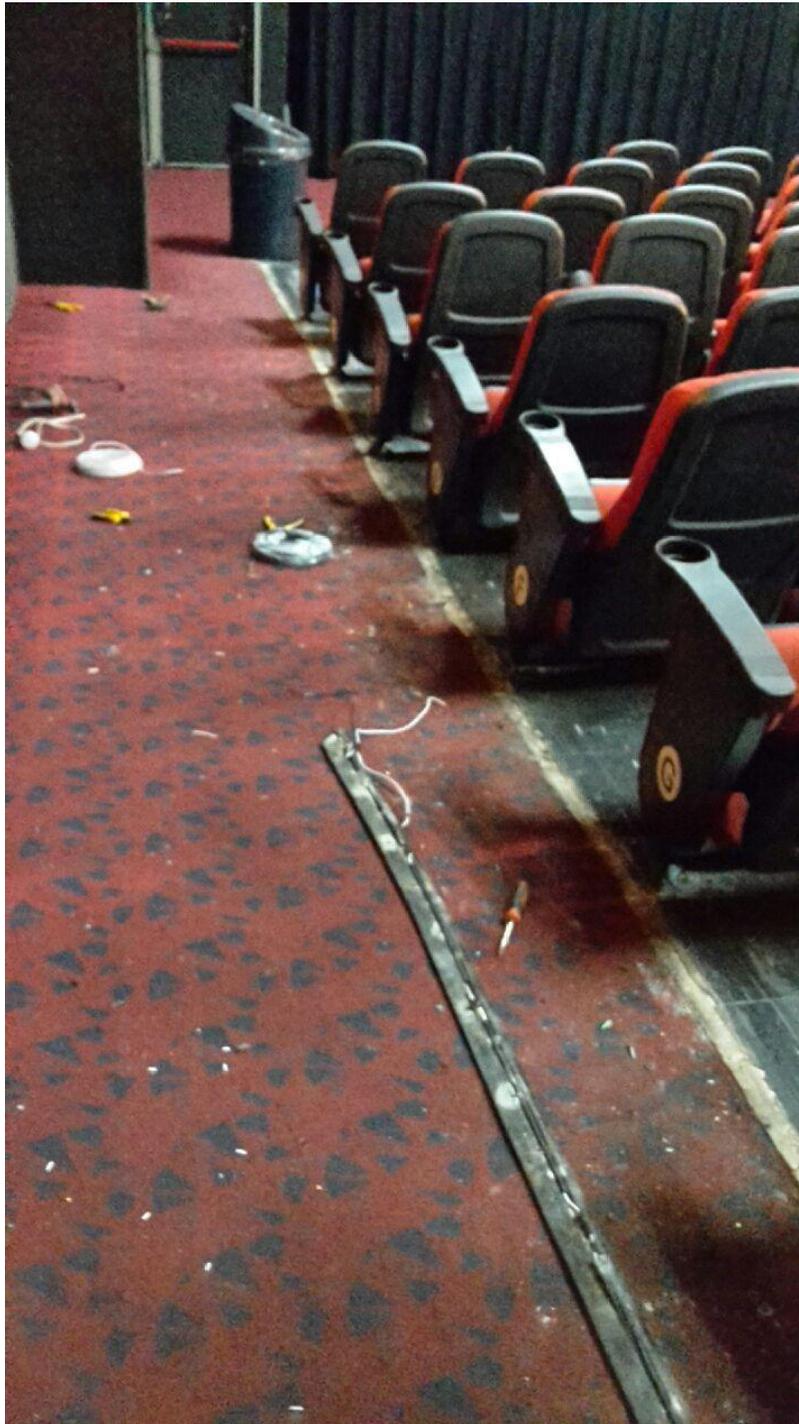
Anexo 6 PERIFÉRICA DERECHA– Cantonera desmontada

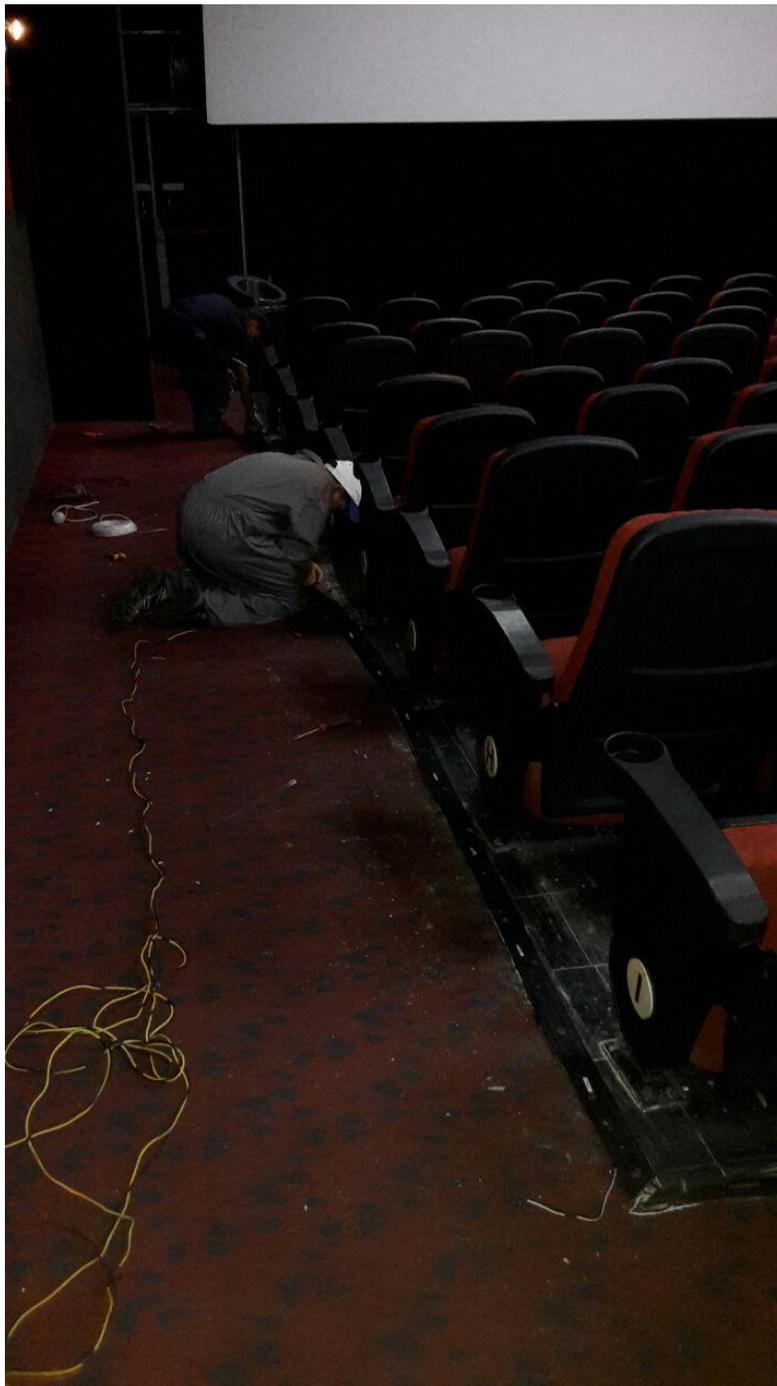
Anexo 7 PERIFÉRICA DERECHA– Reinstalación de cantonera

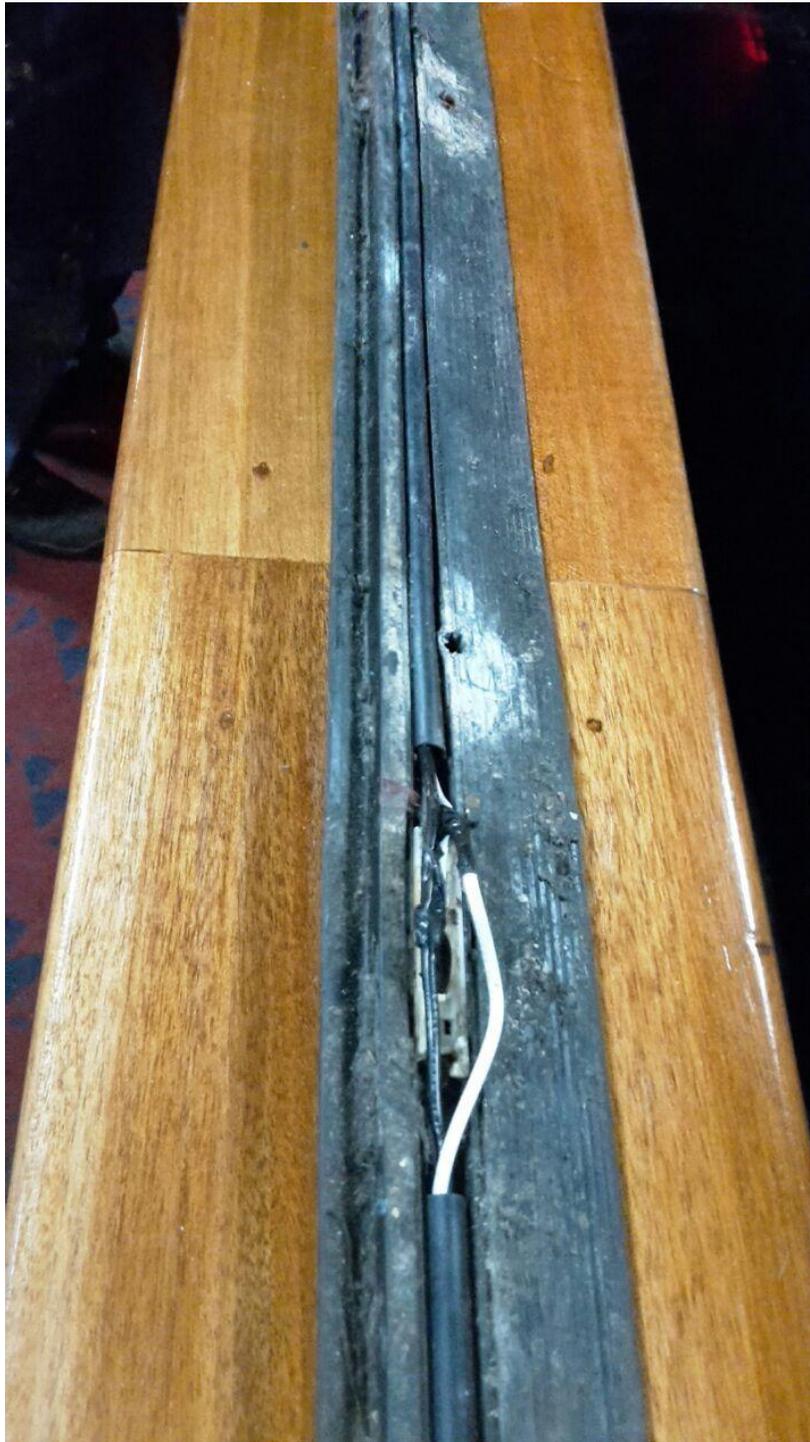
Anexo 8 PERIFÉRICA DERECHA– Detalle de sócate y alimentación para tivoli

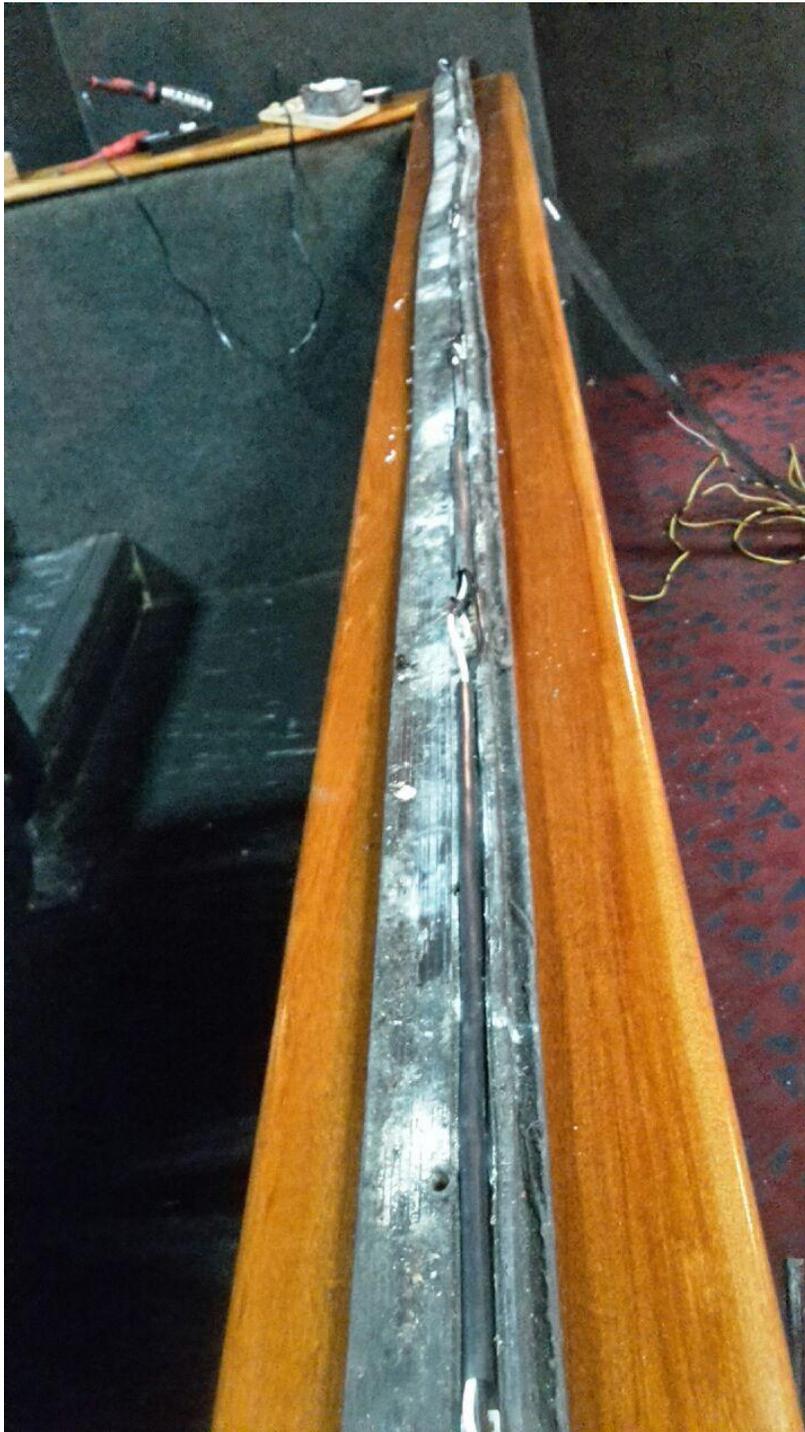
Anexo 9 PERIFÉRICA DERECHA– Proceso de soldadura con estaño en empalmes

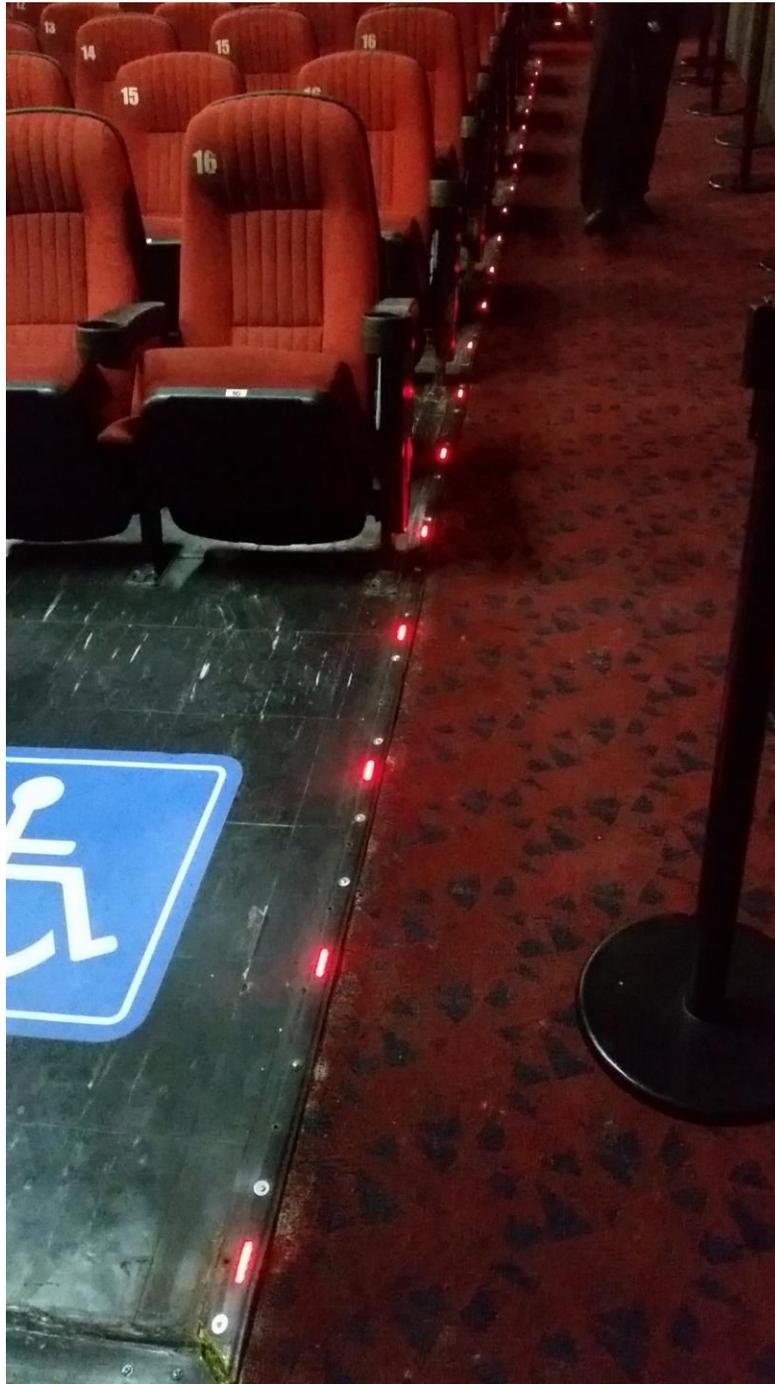
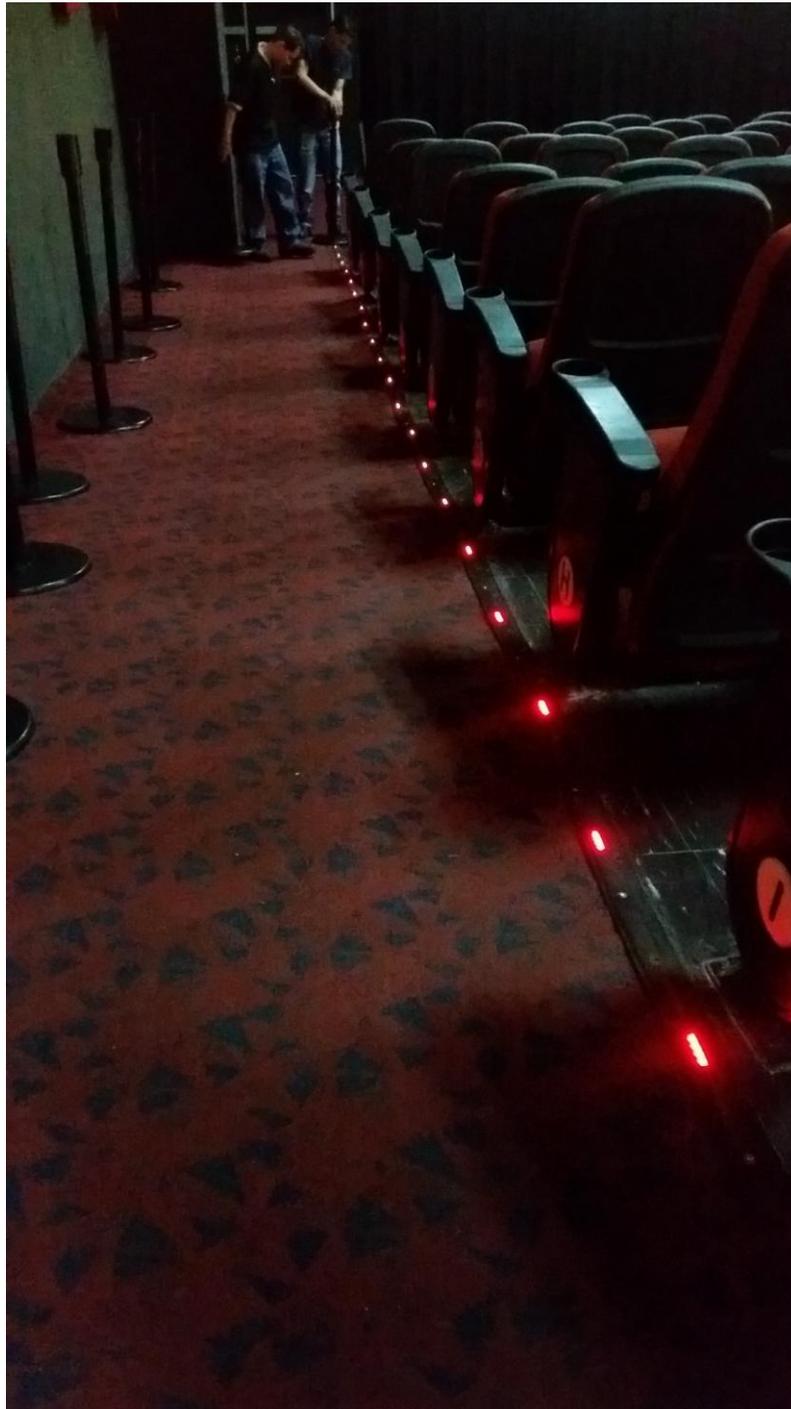
Anexo 10 **FINAL PERIFÉRICA DERECHA**

Anexo 11 **FINAL PERIFÉRICA DERECHA**

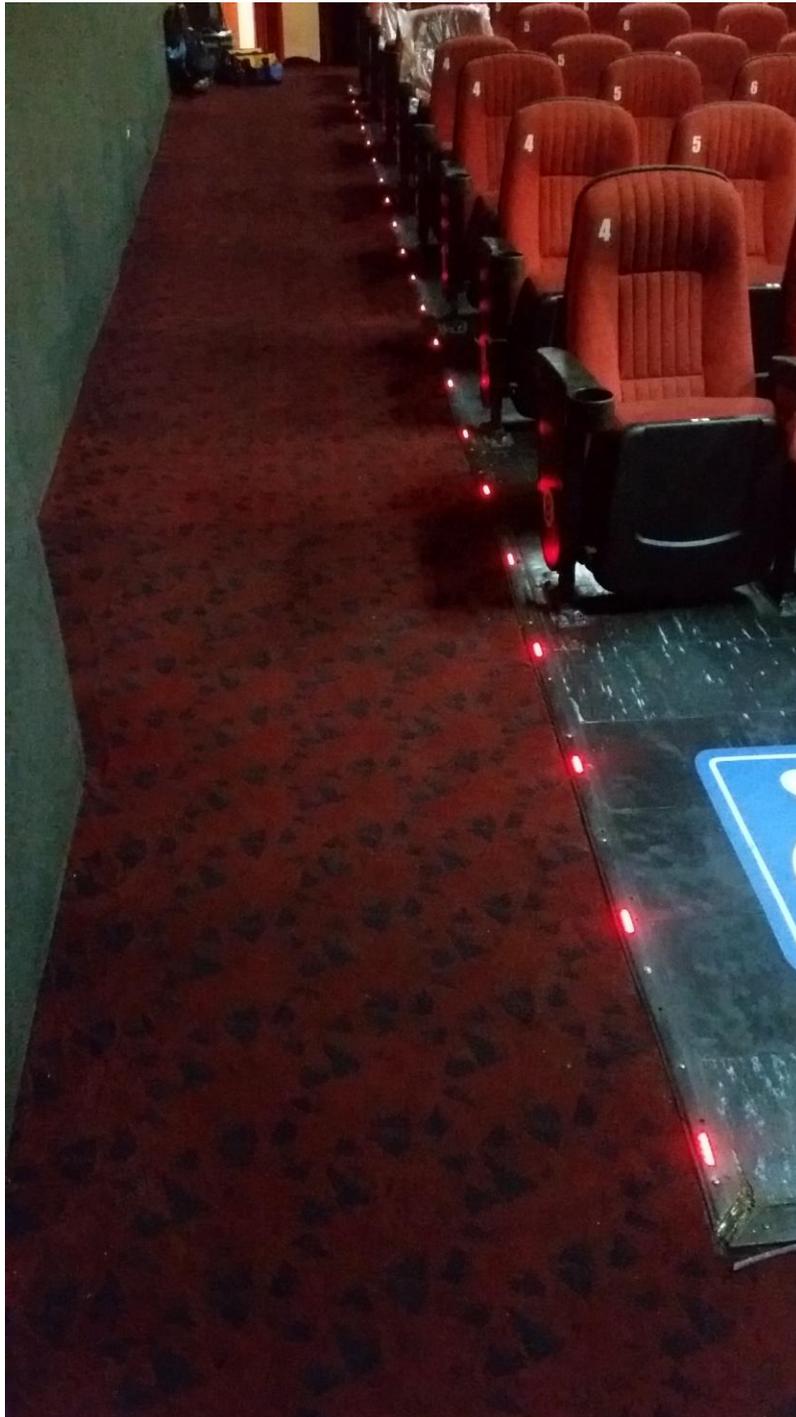
Anexo 12 **FINAL PERIFÉRICA IZQUIERDA**

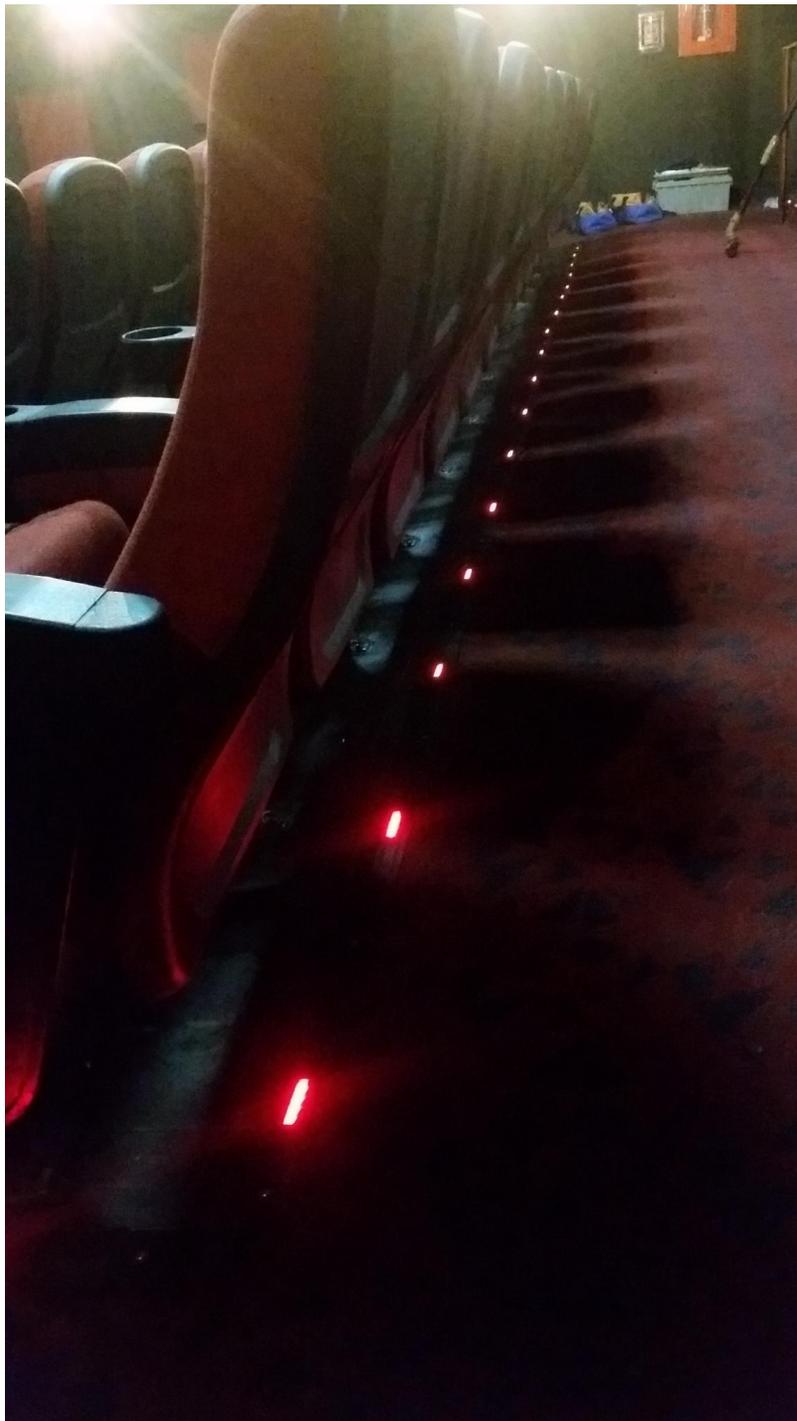
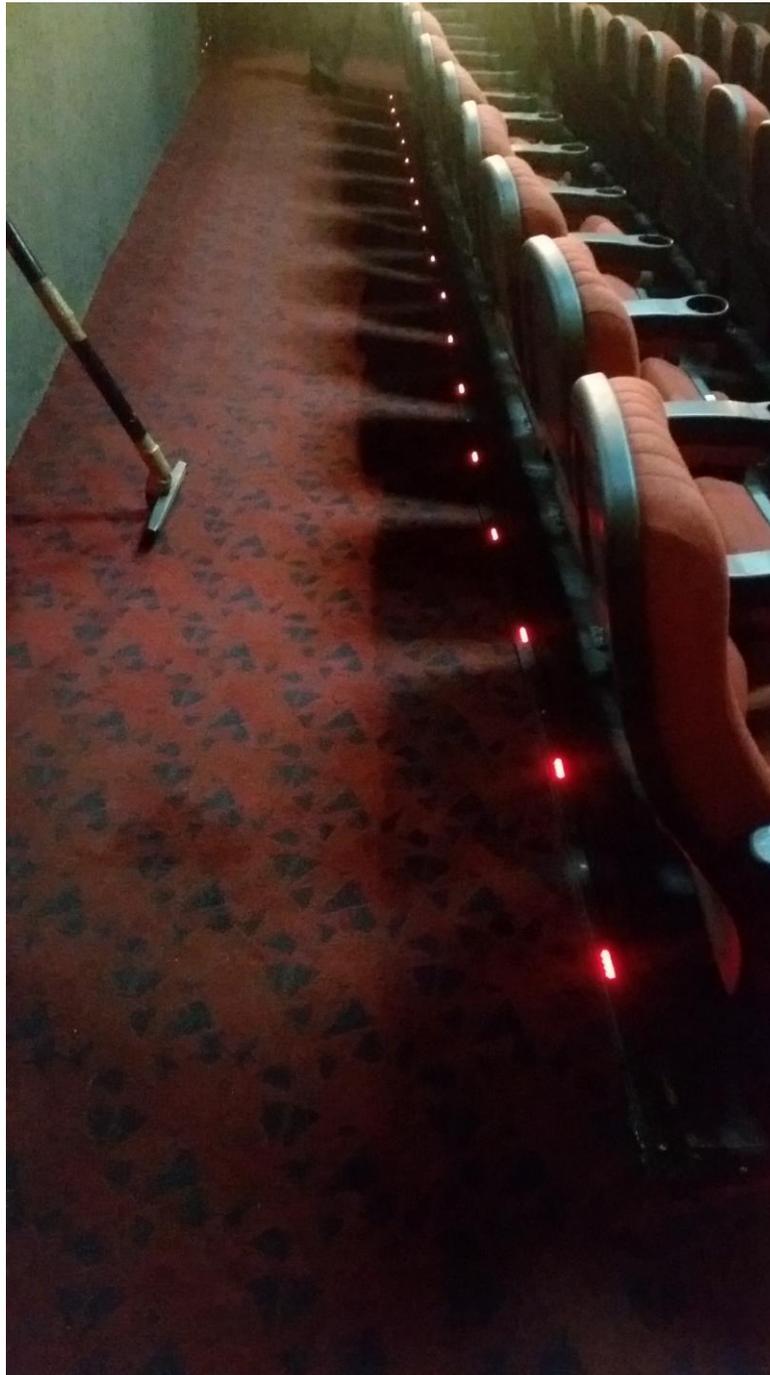
Anexo 13 **FINAL PERIFÉRICA CENTRAL**

Anexo 14 **FINAL PERIFÉRICA CENTRAL**
