**Enero 2016**

**INVERSIONES PICO-  
LOPEZ 3001, C.A.**

# **[INFORME TÉCNICO DE ENTREGA]**

**INSTALACIÓN DE ACOMETIDA ELÉCTRICA PARA 3 FREEZER Y  
COMPUTADORA EN CINES UNIDOS GALERÍAS PARAISO**

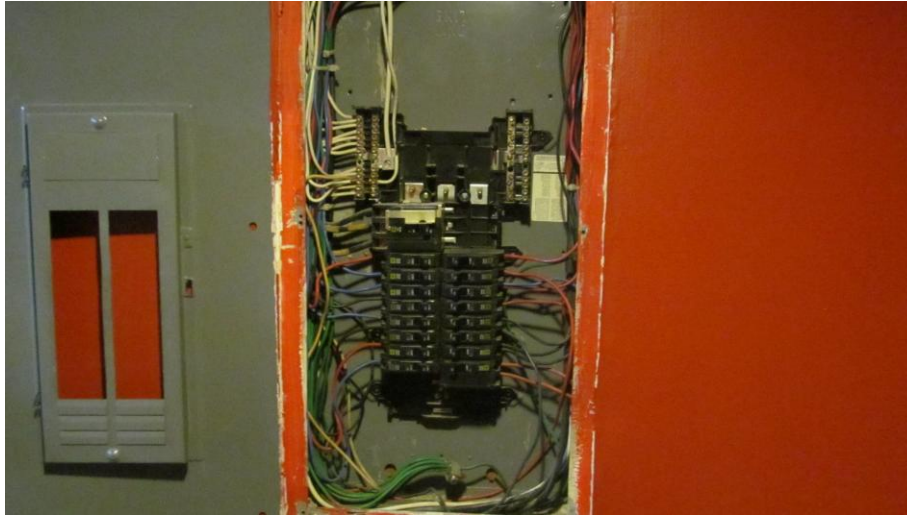
Anexo 1 - Instalación **Antigua**:  
Tablero eléctrico.

- a. Instalación de acometida nueva con tubería de  $\frac{3}{4}$ " desde el tablero más próximo y hasta los congeladores y PC.
- b. Instalación de cableado calibres #10 AWG para congeladores, #12 AWG para PC y #12 para tierra con sus respectivos breaker de protección
- c. Instalación de 4 cajetines conduit para instalación de 3 tomacorrientes para congeladores y 1 para la PC.
- d. Suministro de 3 protectores de voltaje para refrigeración.
- e. Instalación de bornera para aterramiento de tablero por ausencia.

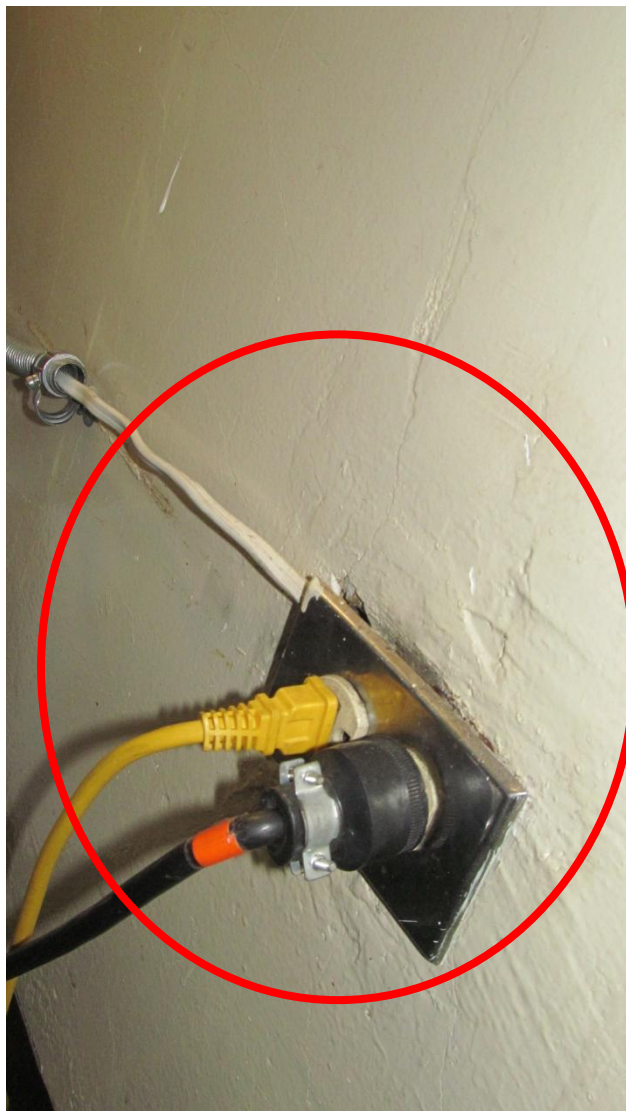
Anexo 3 - Instalación **Antigua**: Extensión improvisada desde tomacorriente.

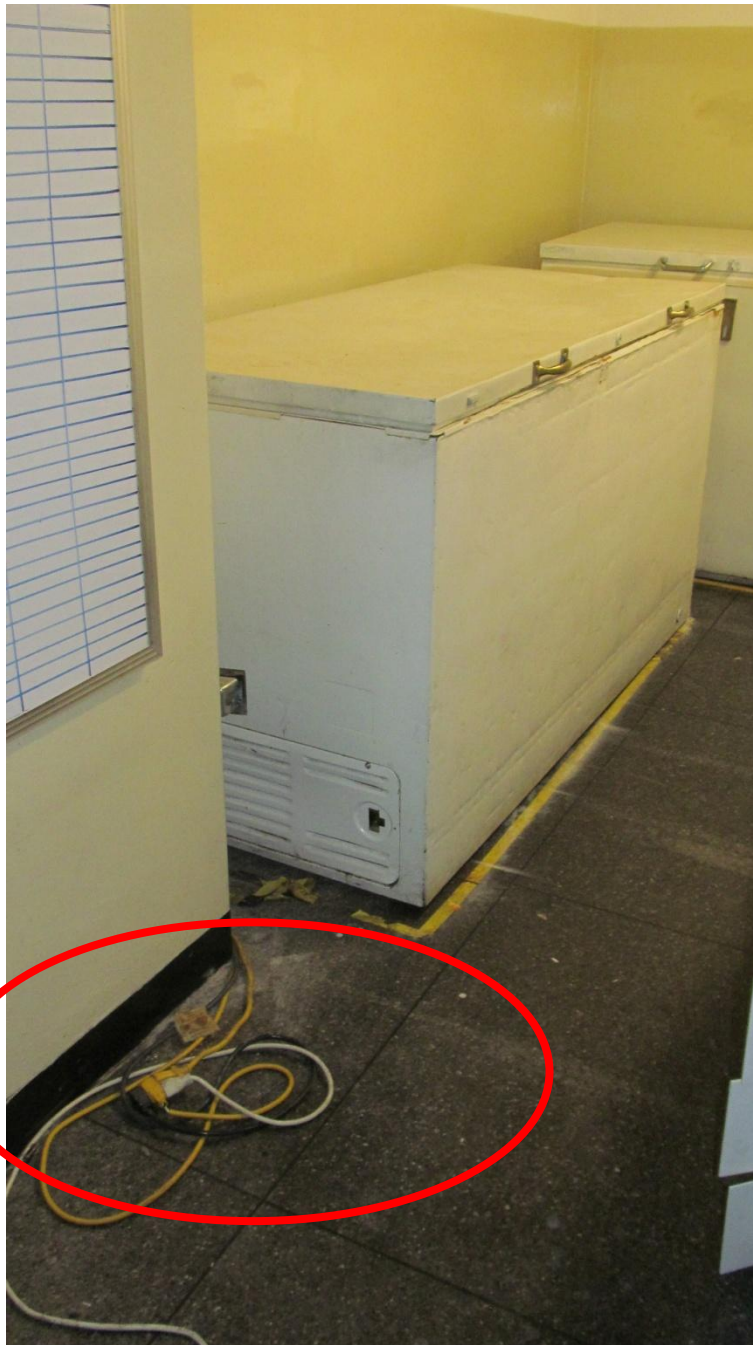
Anexo 4 Instalación Antigua: Extensión improvisada desde tomacorriente.

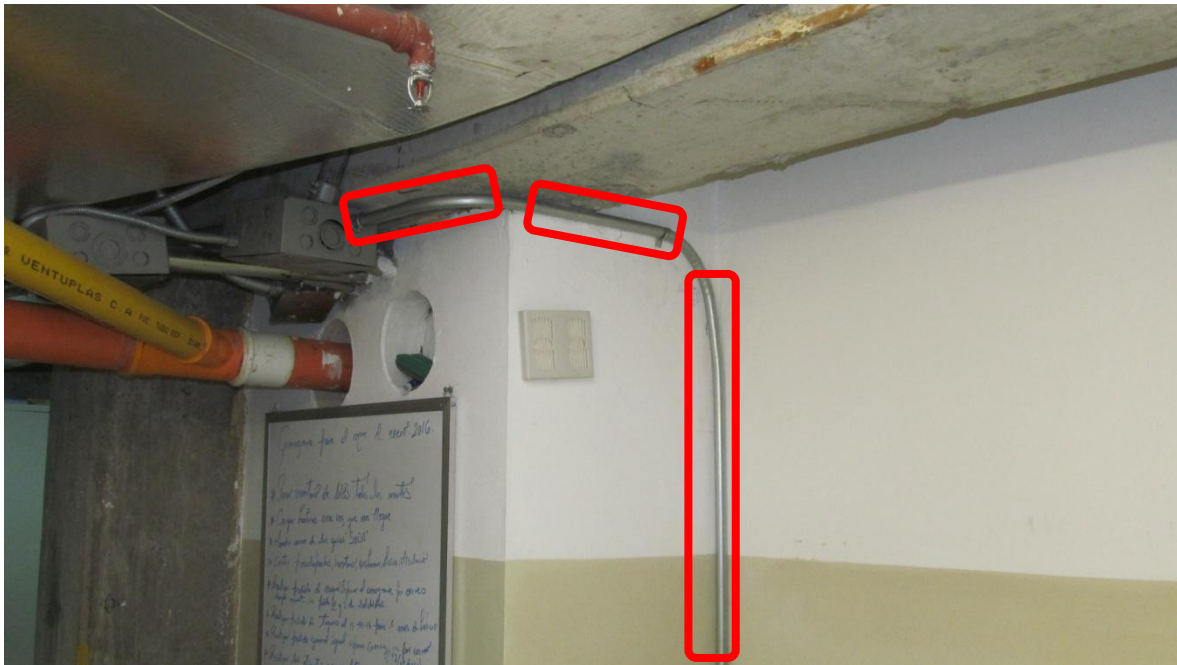
Anexo 6 – Acometida eléctrica **ACTUAL**: Trayecto 1

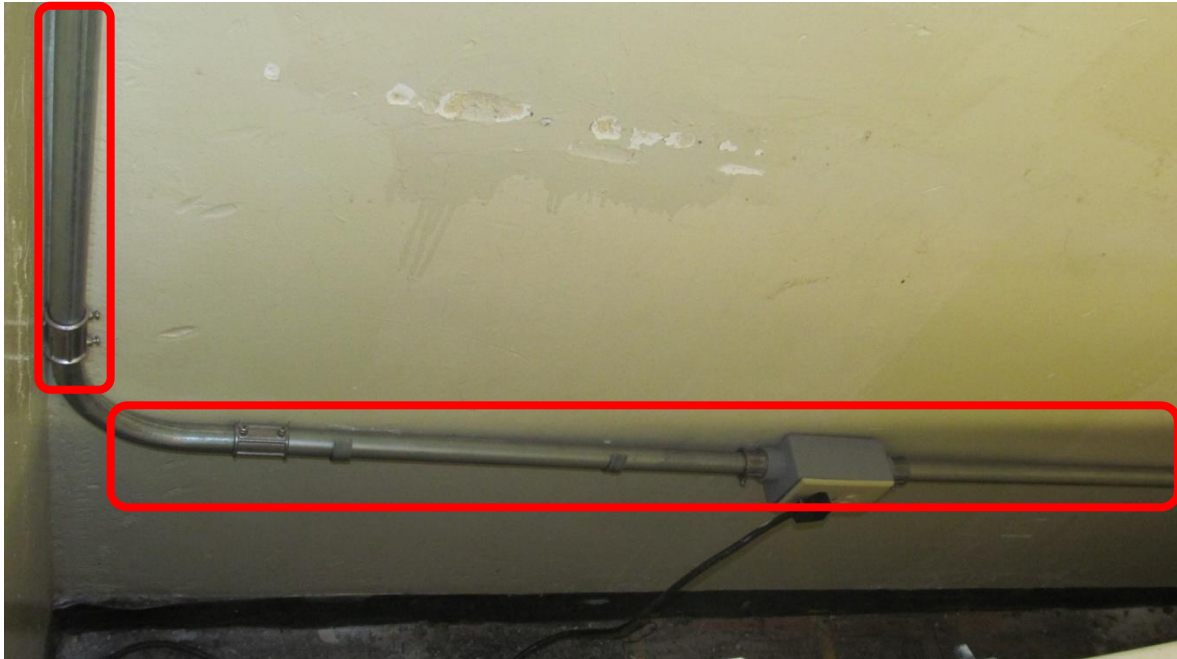
Anexo 7 – Acometida eléctrica **ACTUAL**: Trayecto 2 y 1ª caja condulet

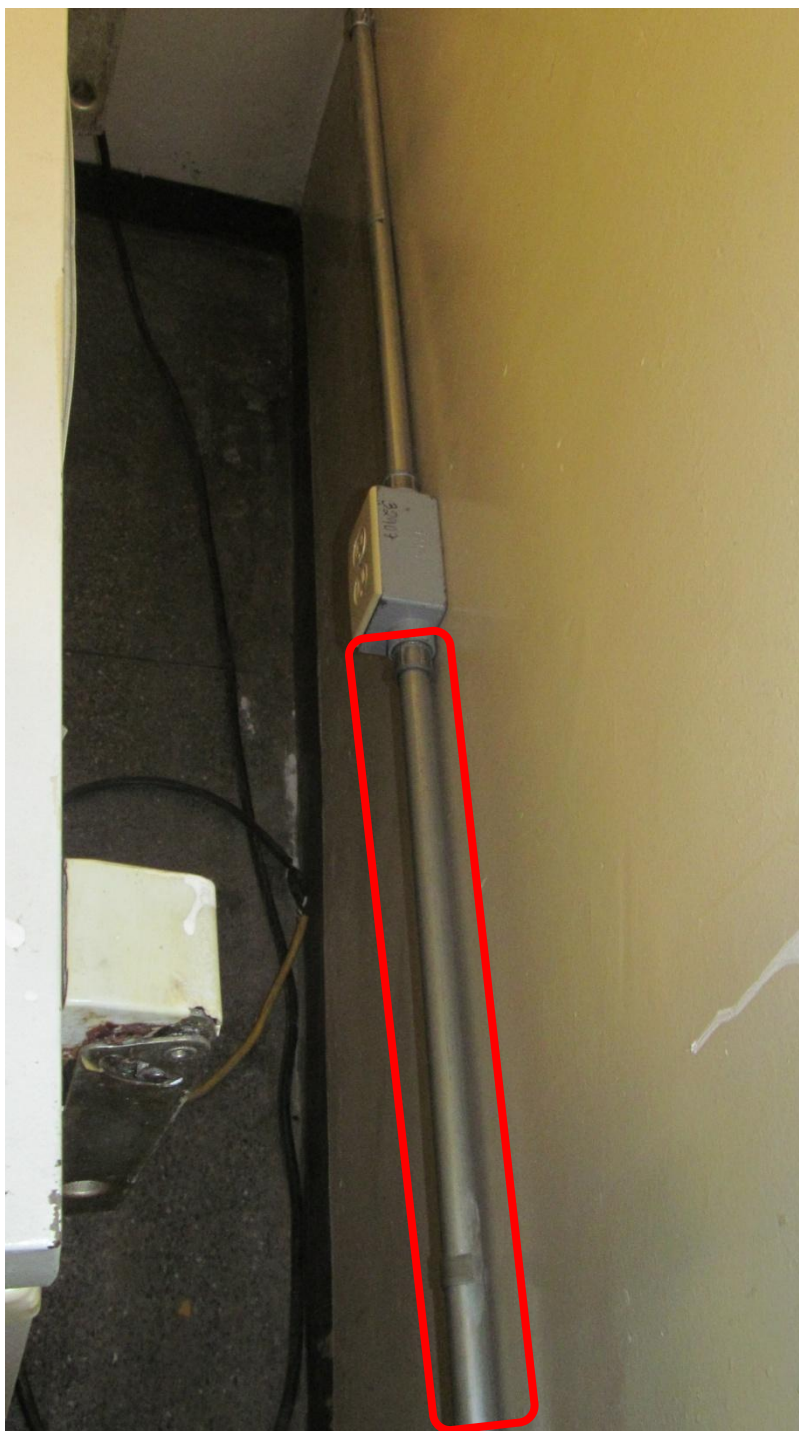
Anexo 9 – Acometida eléctrica **ACTUAL**: Trayecto 4

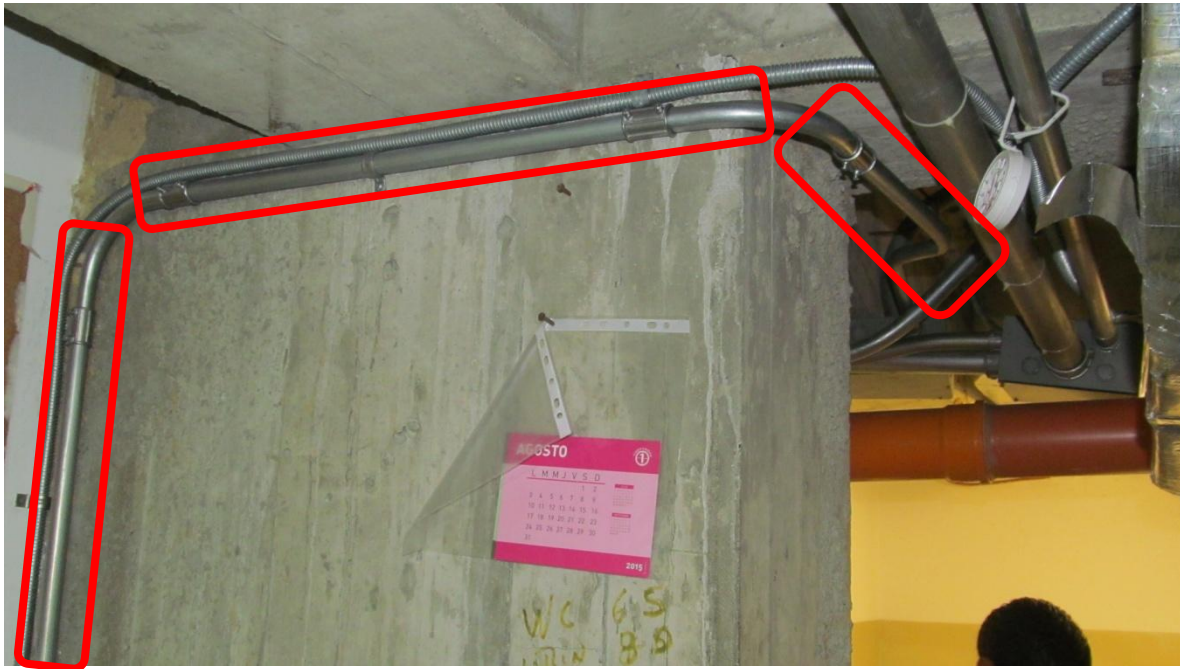
Anexo 11 – Acometida eléctrica **ACTUAL**: Trayecto 6 Ramificación hacia PC

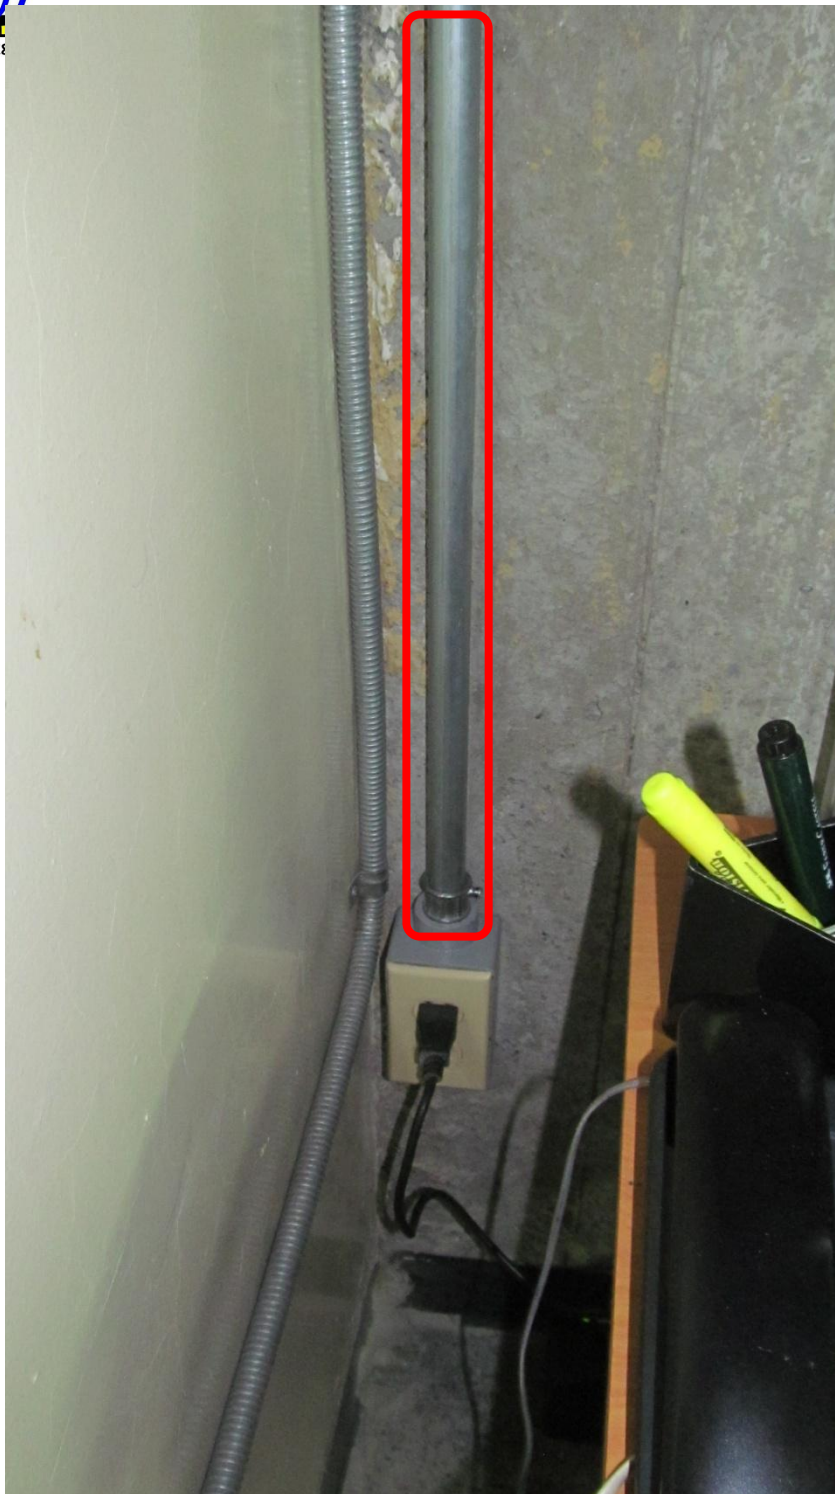
Anexo 12 – Acometida eléctrica **ACTUAL**: Trayecto 7 Ramificación hacia PC y caja condulet.

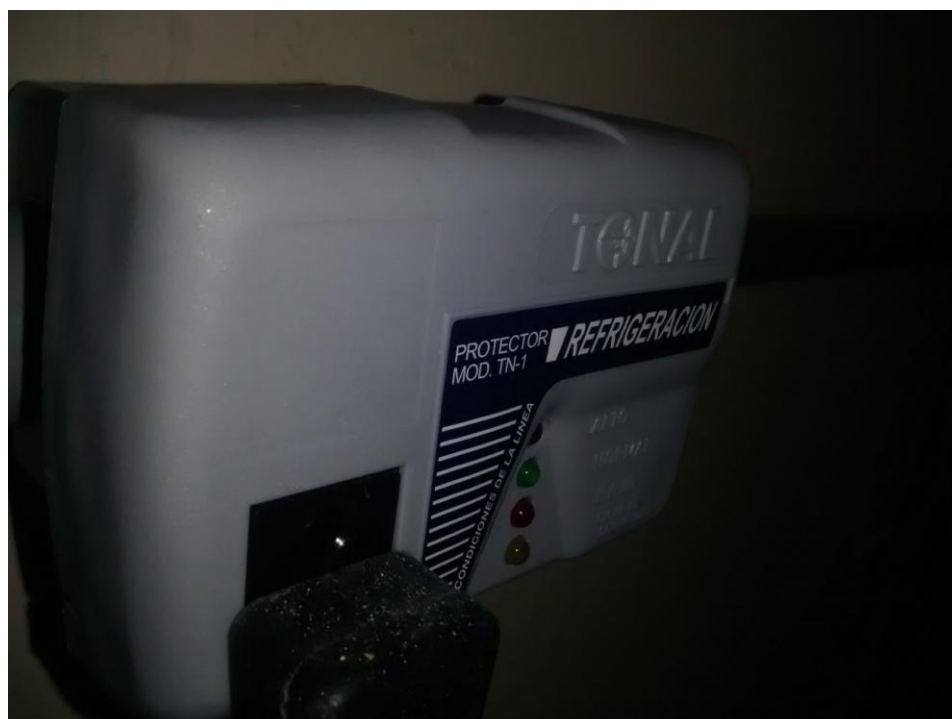
Anexo 14 – Protector de voltaje 1

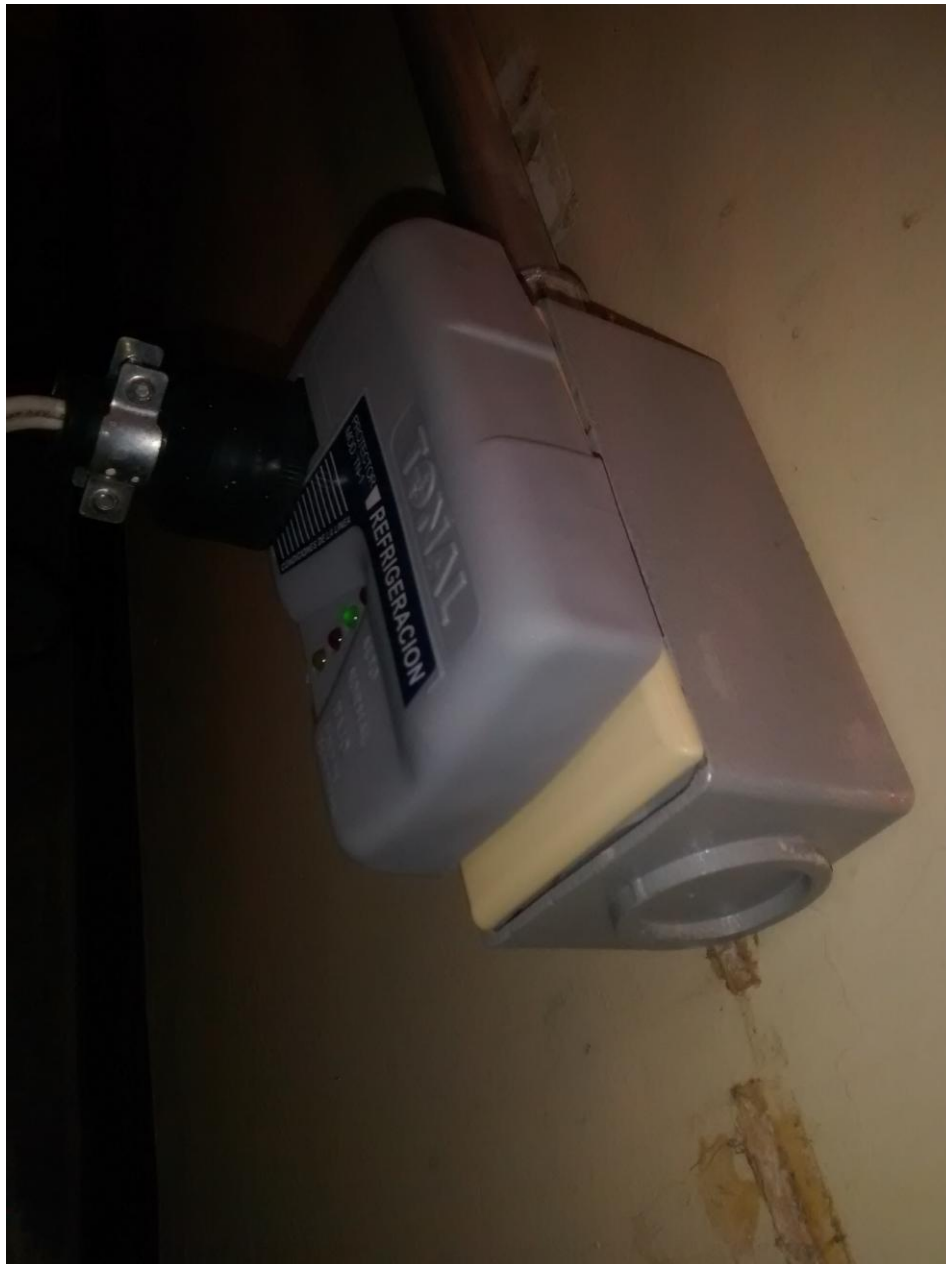
Anexo 15 – Protector de voltaje 2
