INVERSIONES PICO- LOPEZ 3001, C.A.

[INFORME TÉCNICO DE ENTREGA]

INSTALACIÓN DE TRES (03) UPS 5 kVA PARA ALIMENTACIÓN DE SALAS 1,
3, 4, 5 Y 6 DE CINES UNIDOS LA GRANJA VALENCIA

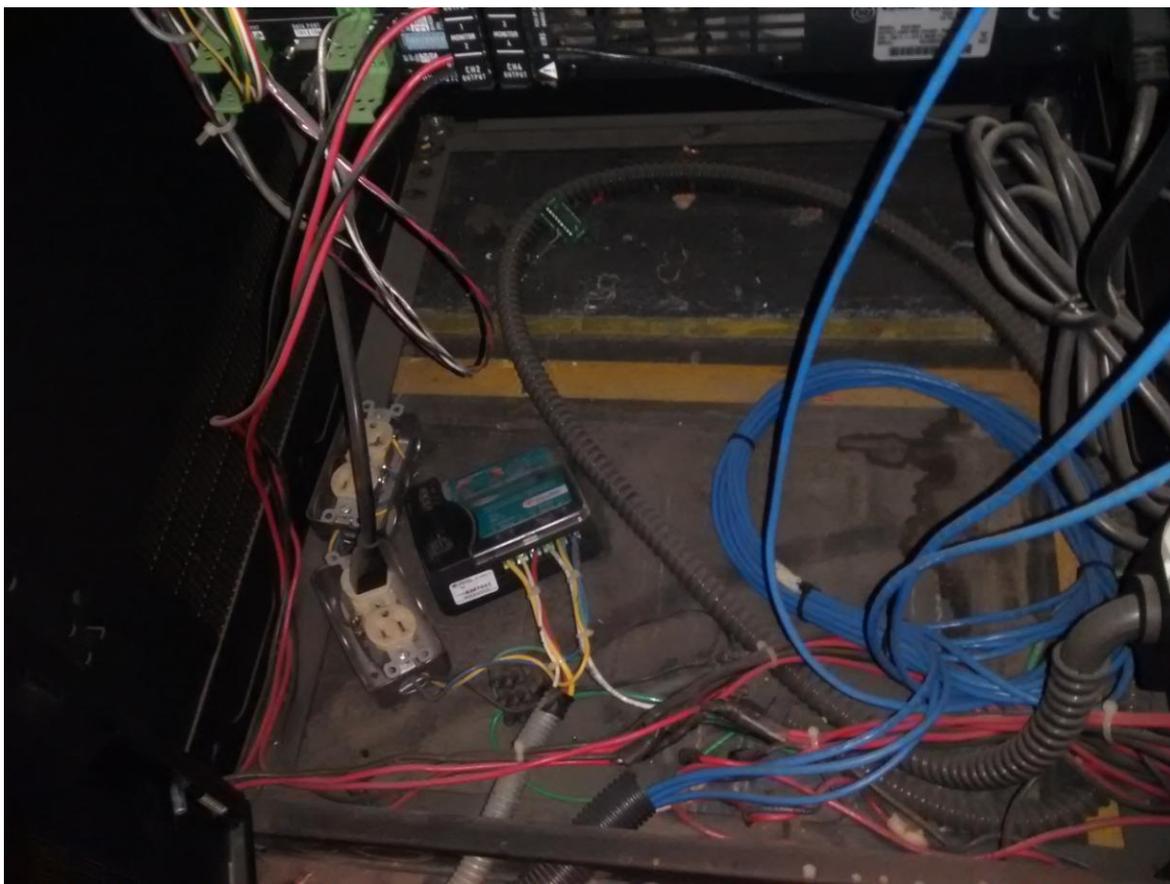
Anexo 1 – Estado de las conexiones iniciales en los Racks de sonidos. Se evidencia la no existencia de caja para conexión del supervisor de fase y los tomacorrientes 208V y 120V. Los tomas 208V y 120V son del mismo modelo pudiendo dada una manipulación accidental alimentar un equipo 120V con 208V.

- b. Instalación de cajas con transformador seco, regleta y fusible de protección para alimentación de líneas 208V y 120V en rack de sonido. Reacomodo de conexiones existentes motivado a que no existe caja de control instalada para los puntos 208V y 120V en los rack de sonido. **El reacomodo se realizó de la mejor manera posible considerando el estado de la instalación. Se debe tener en cuenta que dada la dificultad de conocer la realidad específica existente en las instalaciones de La Granja fue imposible predecir dichas circunstancias. En otras condiciones y realizando una evaluación previa en sitio, se hubiese presupuestado una caja de mayor dimensión para instalar los componentes nuevos y los existentes en el equipo. Dicha Situación era exactamente igual en todos los rack de sonido. (VER ANEXO 1).**

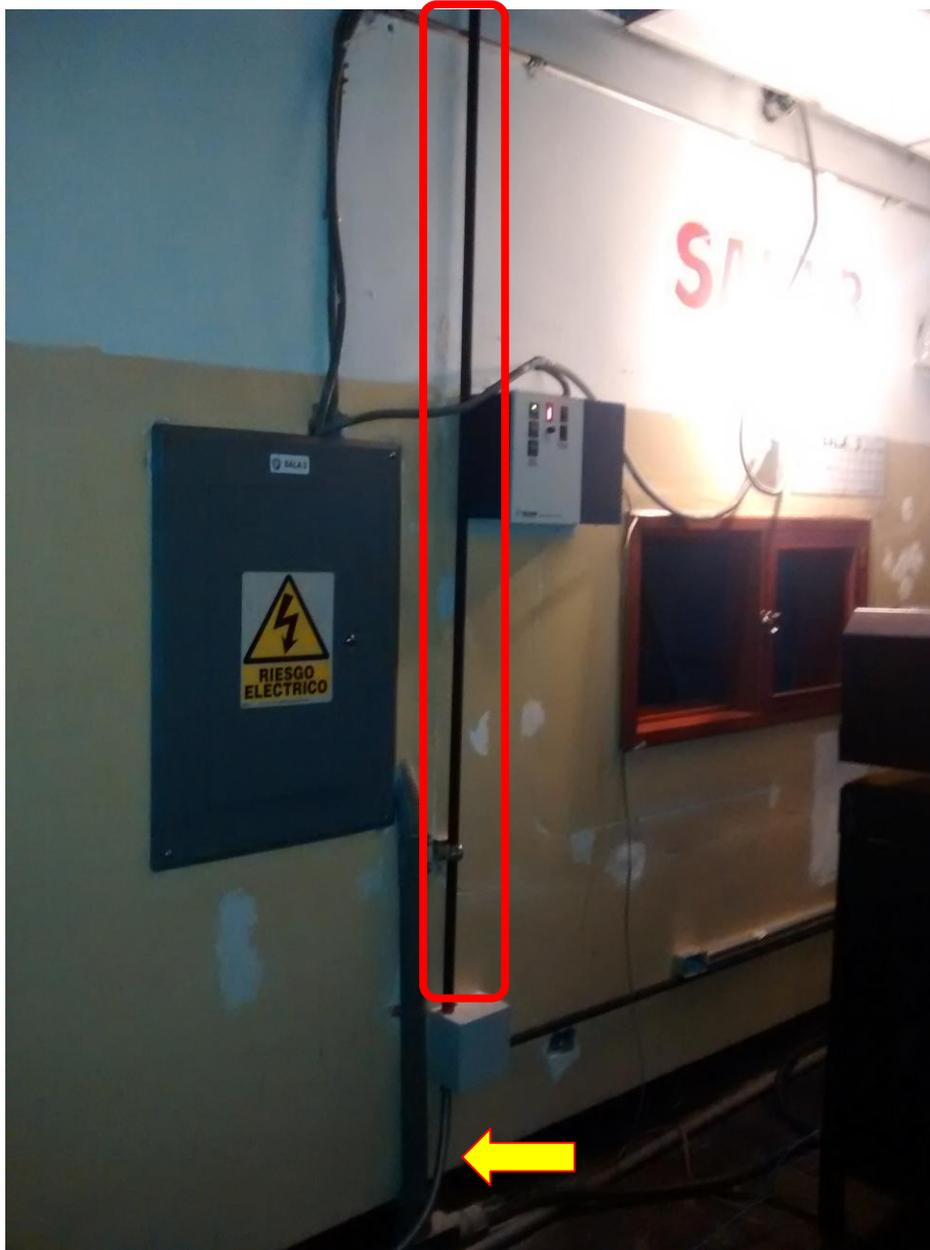
Anexo 1 – Acometida eléctrica Salas 3 y 4. Ramificación hacia UPS (amarillo)

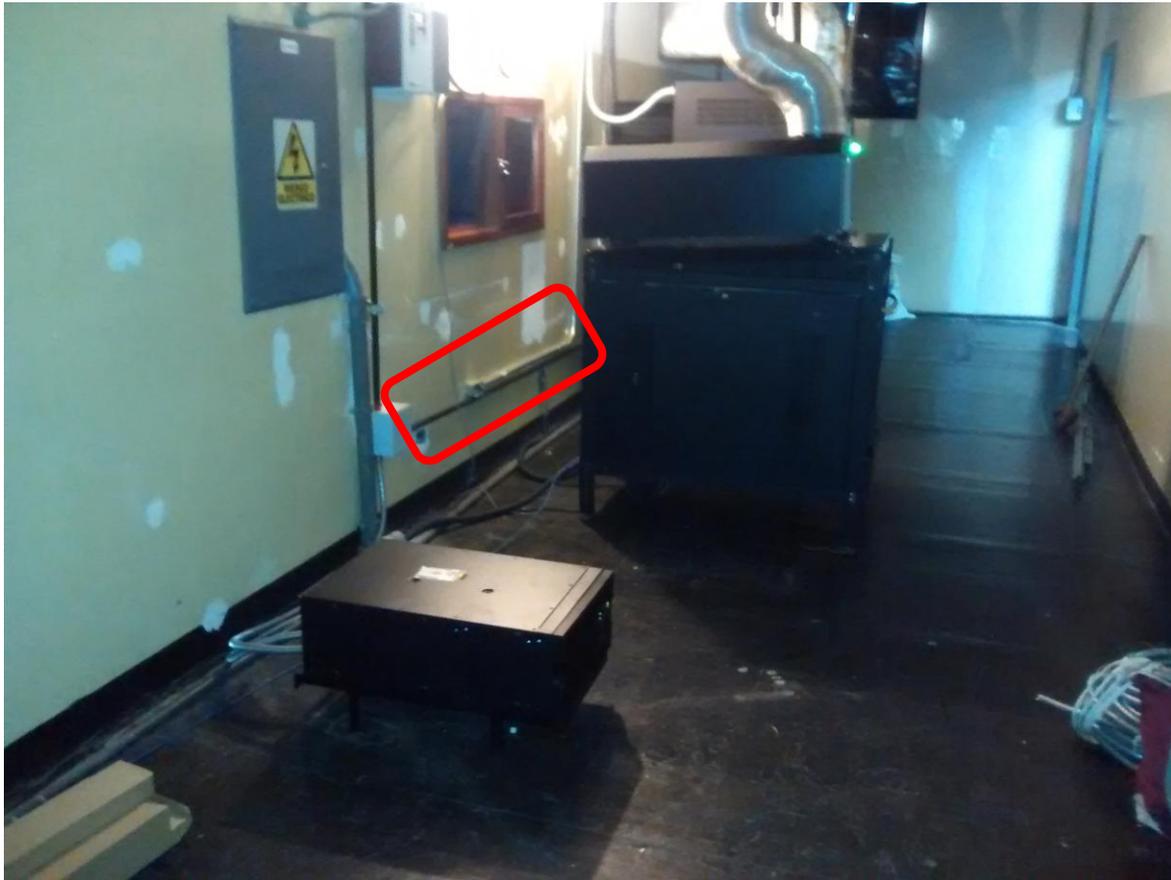
Anexo 2 – Acometida eléctrica Salas 3 y 4. Ramificación hacia rack de sonido 3 y UPS.

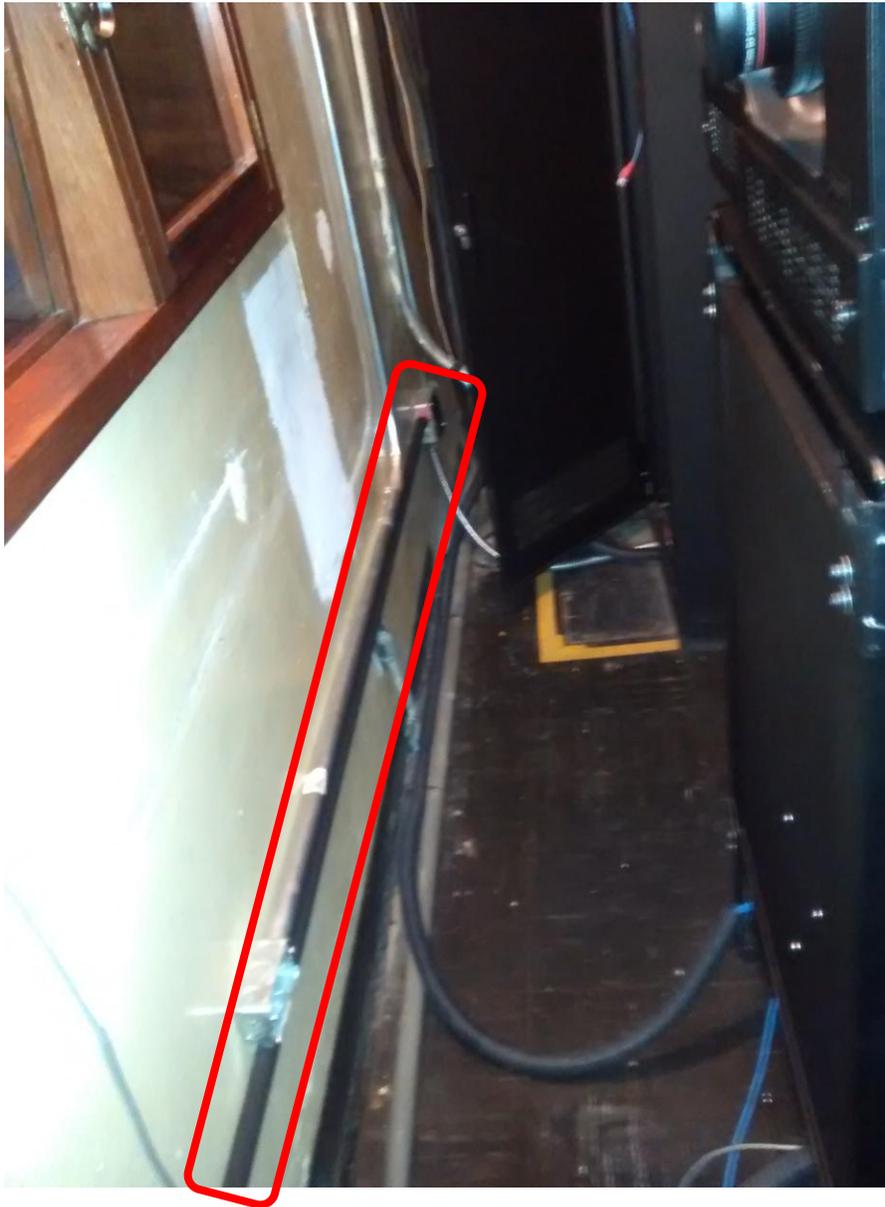
Anexo 3 – Acometida eléctrica Salas 3 y 4. Ramificación hacia rack de sonido 3

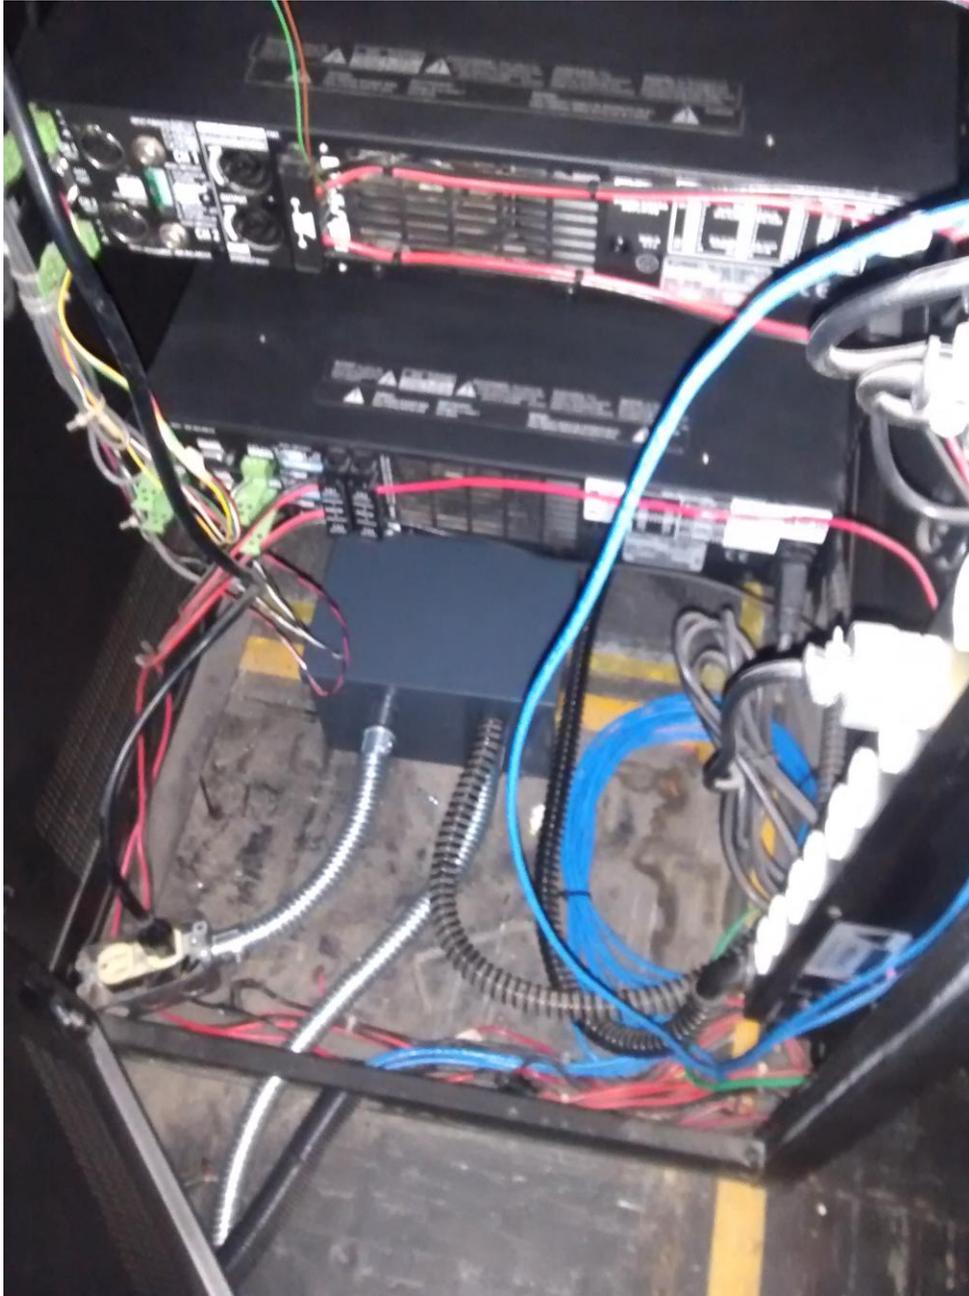
Anexo 4 – Acometida eléctrica Salas 3 y 4. Reacomodo de conexiones rack de sonido 3

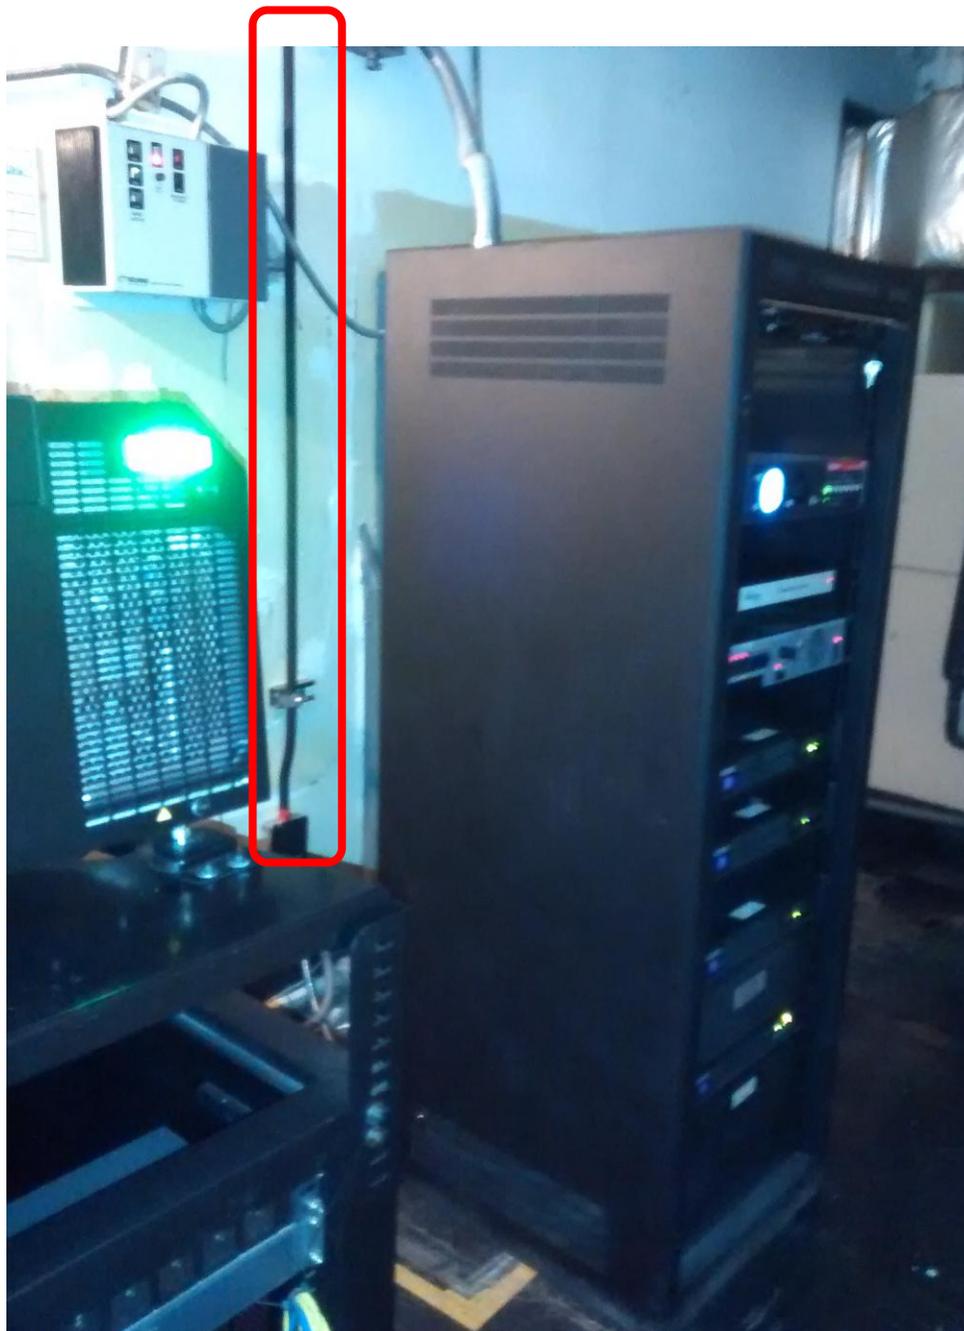
Anexo 6 – Acometida eléctrica Salas 3 y 4. Ramificación hacia rack de sonido 4

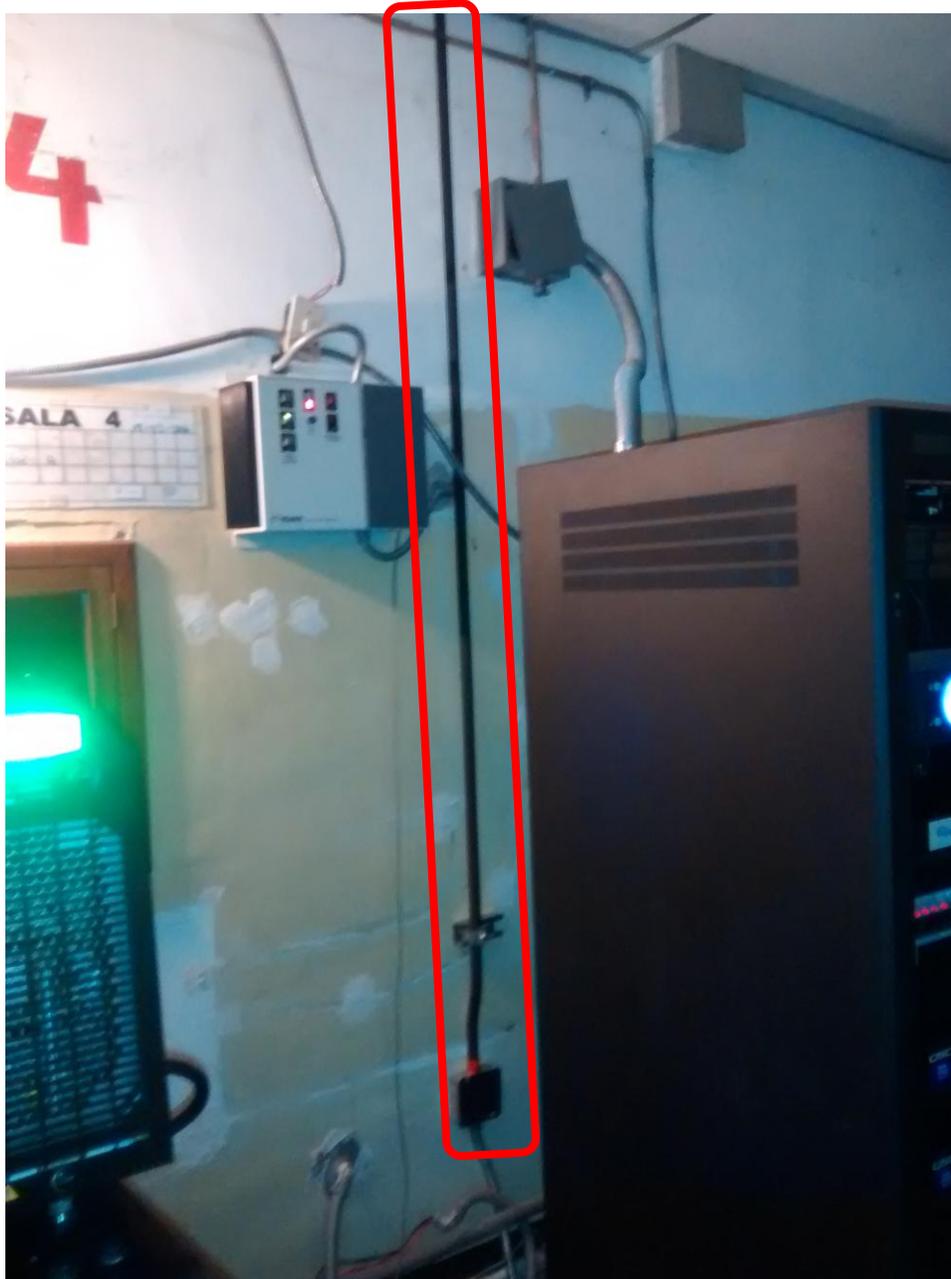
Anexo 7 – Acometida eléctrica Salas 3 y 4. Ramificación hacia rack de sonido 4

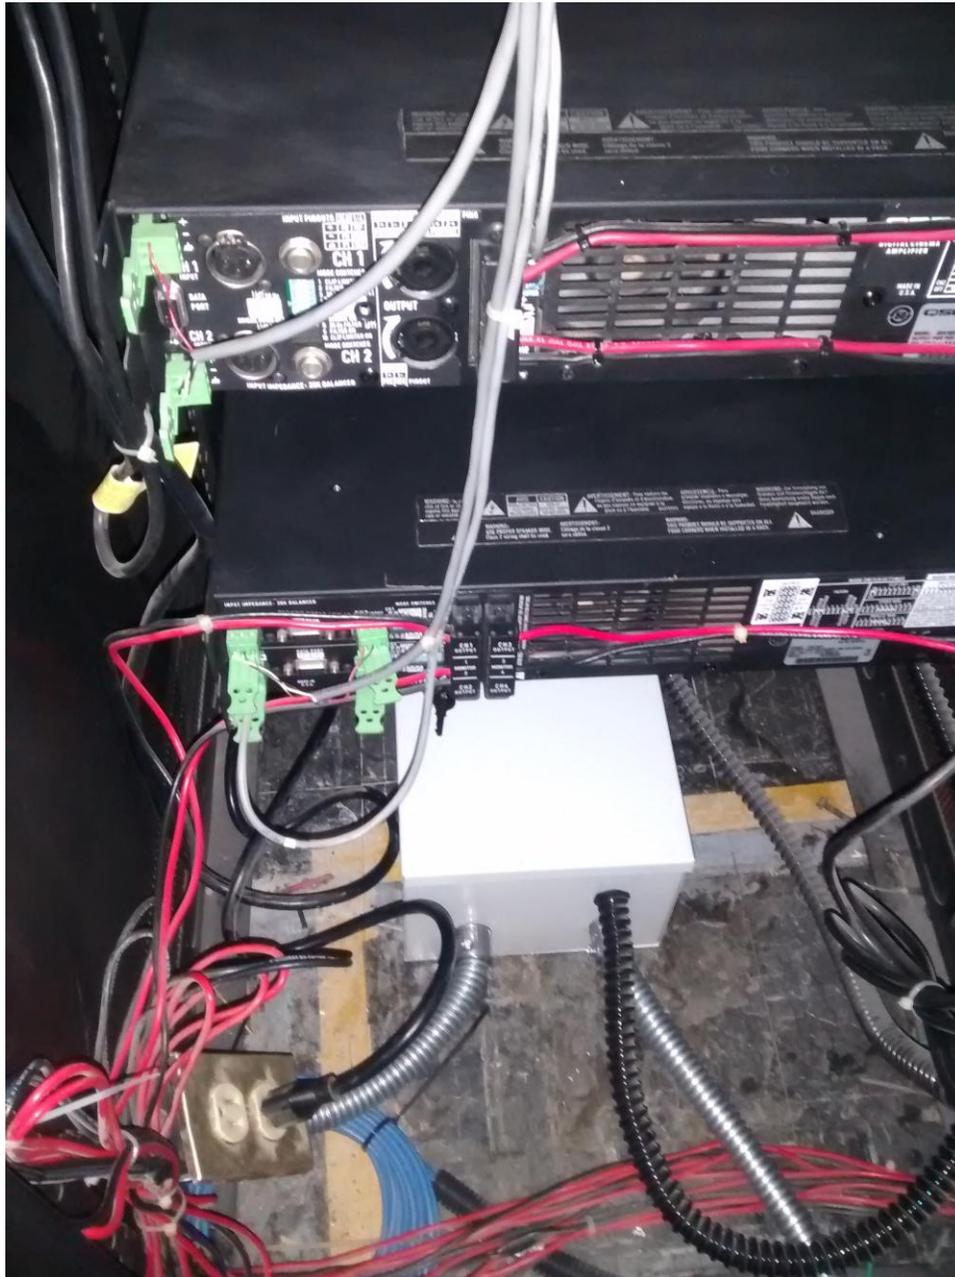
Anexo 8 – Acometida eléctrica Salas 3 y 4. Reacomodo de conexiones en rack de sonido 4

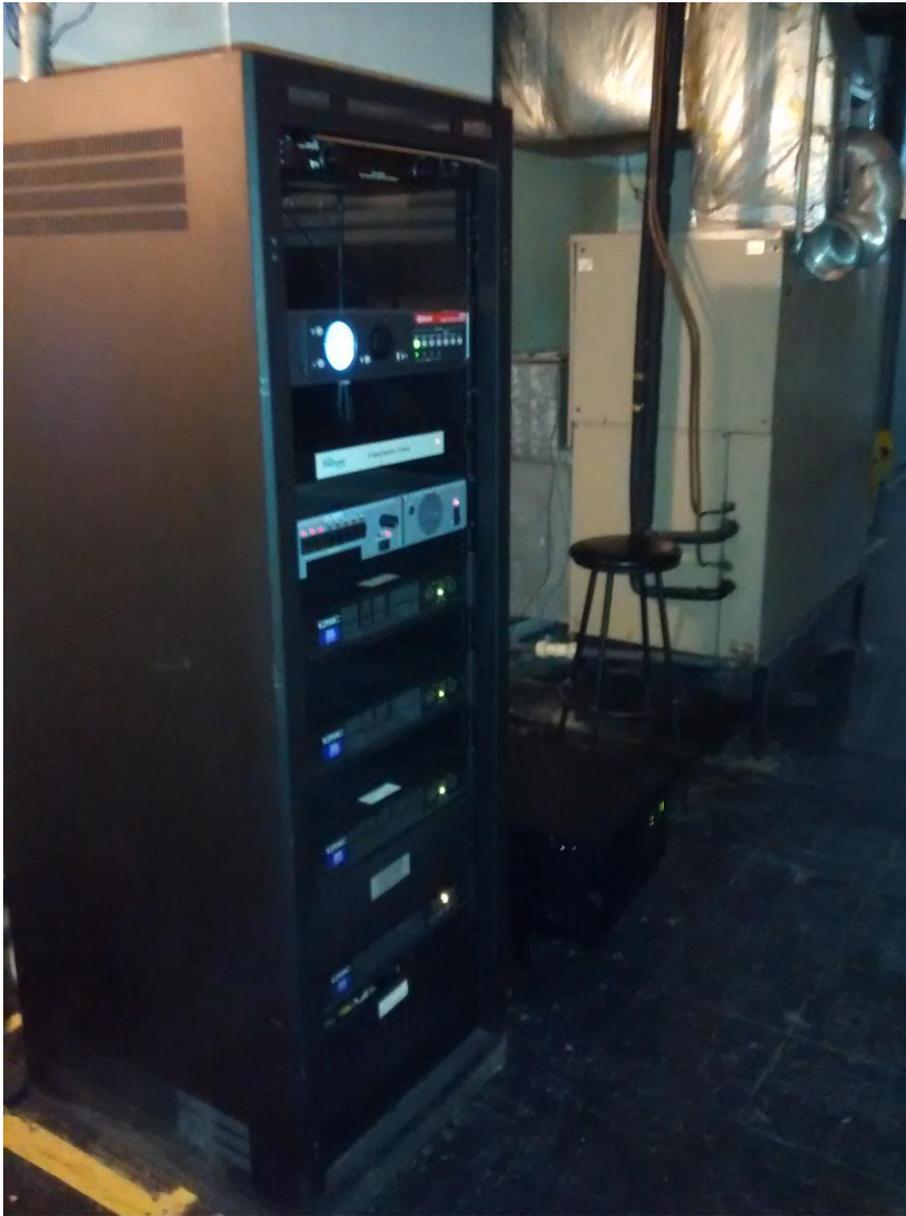
Anexo 9 – Acometida eléctrica Sala 5. UPS y rack de sonido.

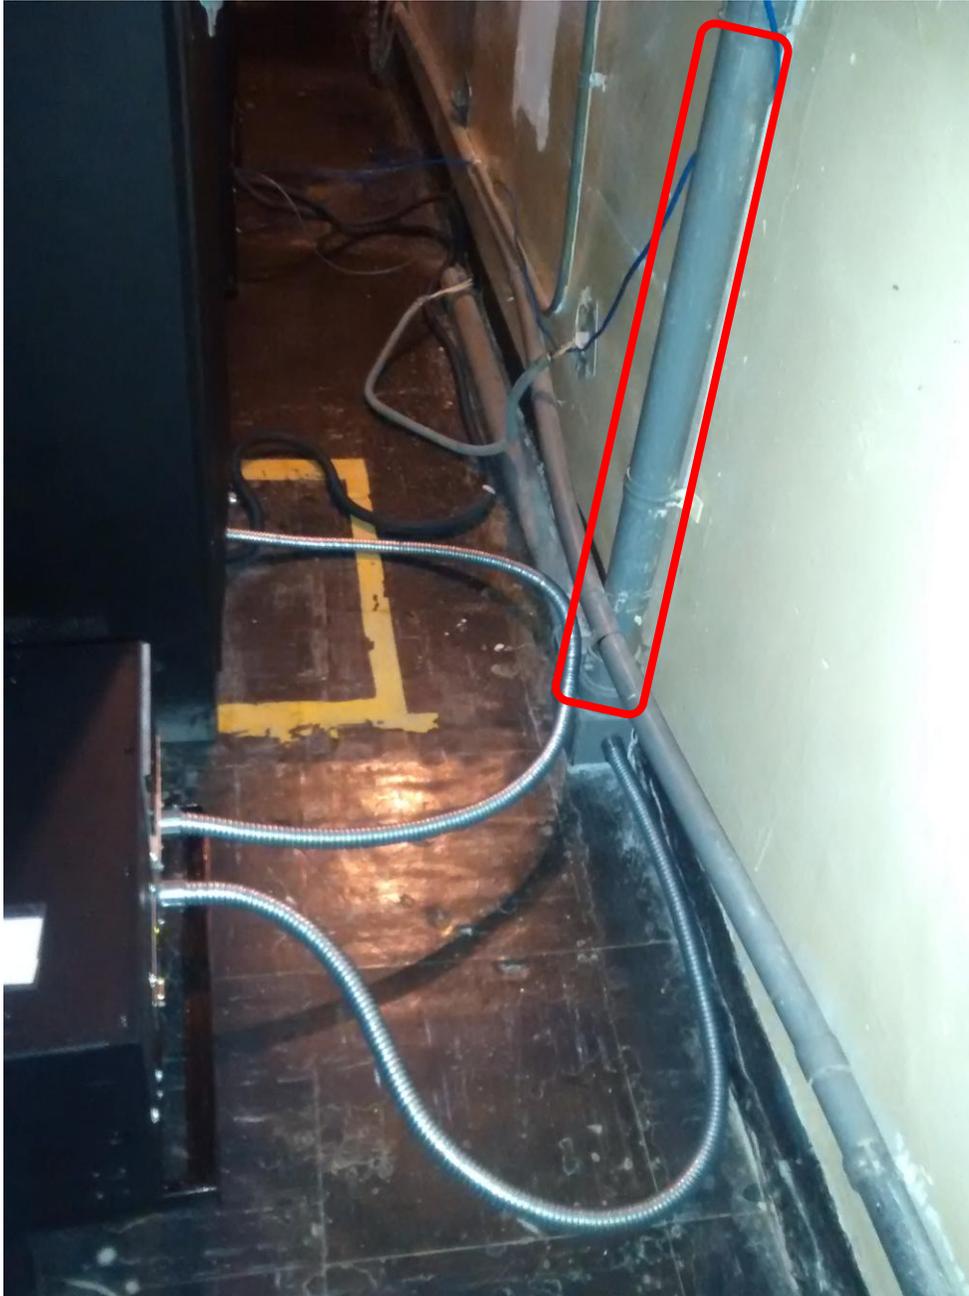
Anexo 10 – Acometida eléctrica Sala 5. Alimentación desde tablero.

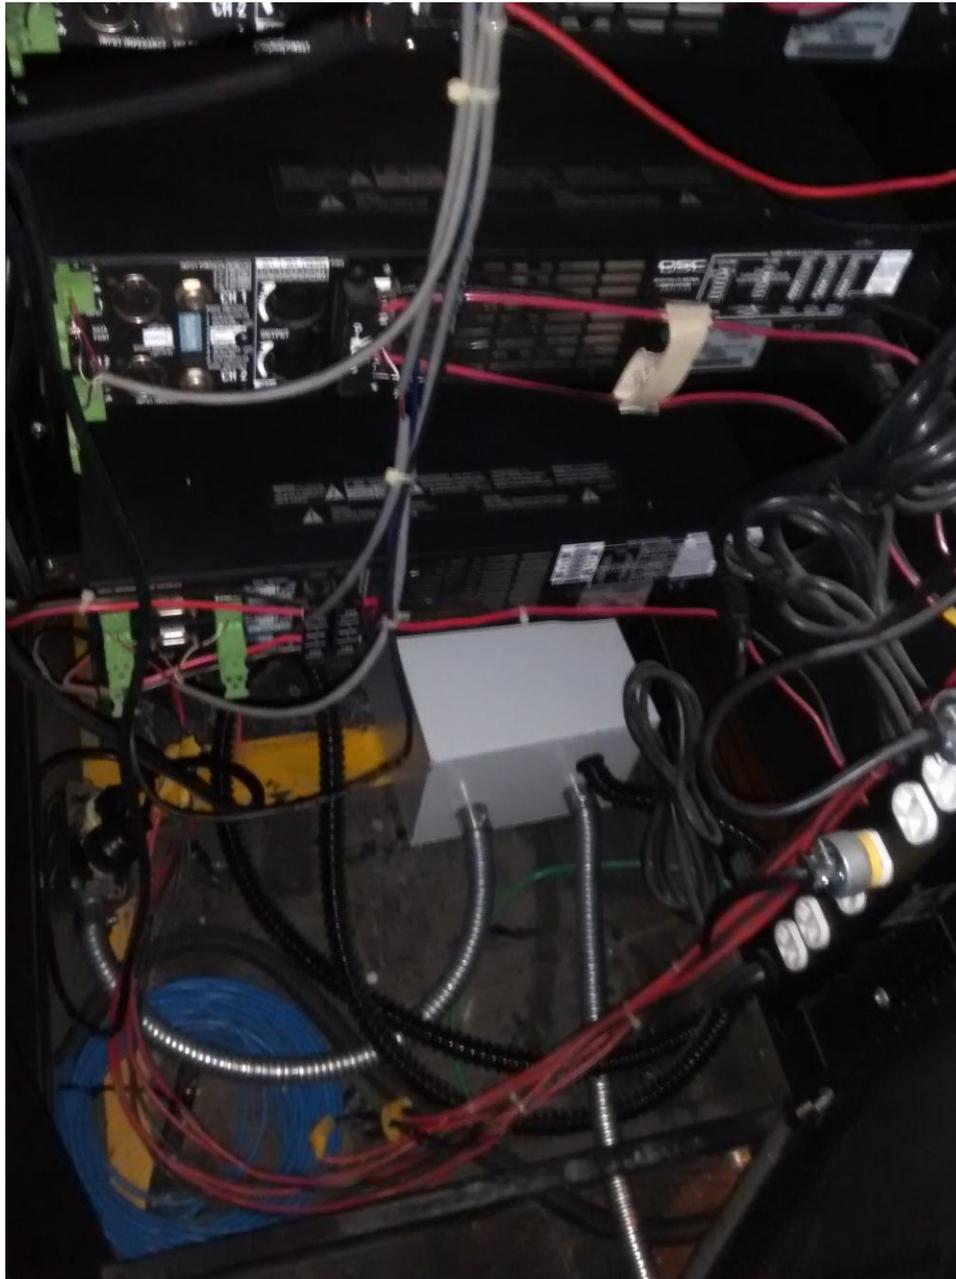
Anexo 11 – Acometida eléctrica Sala 5. Reacomodo de conexiones en rack de sonido.

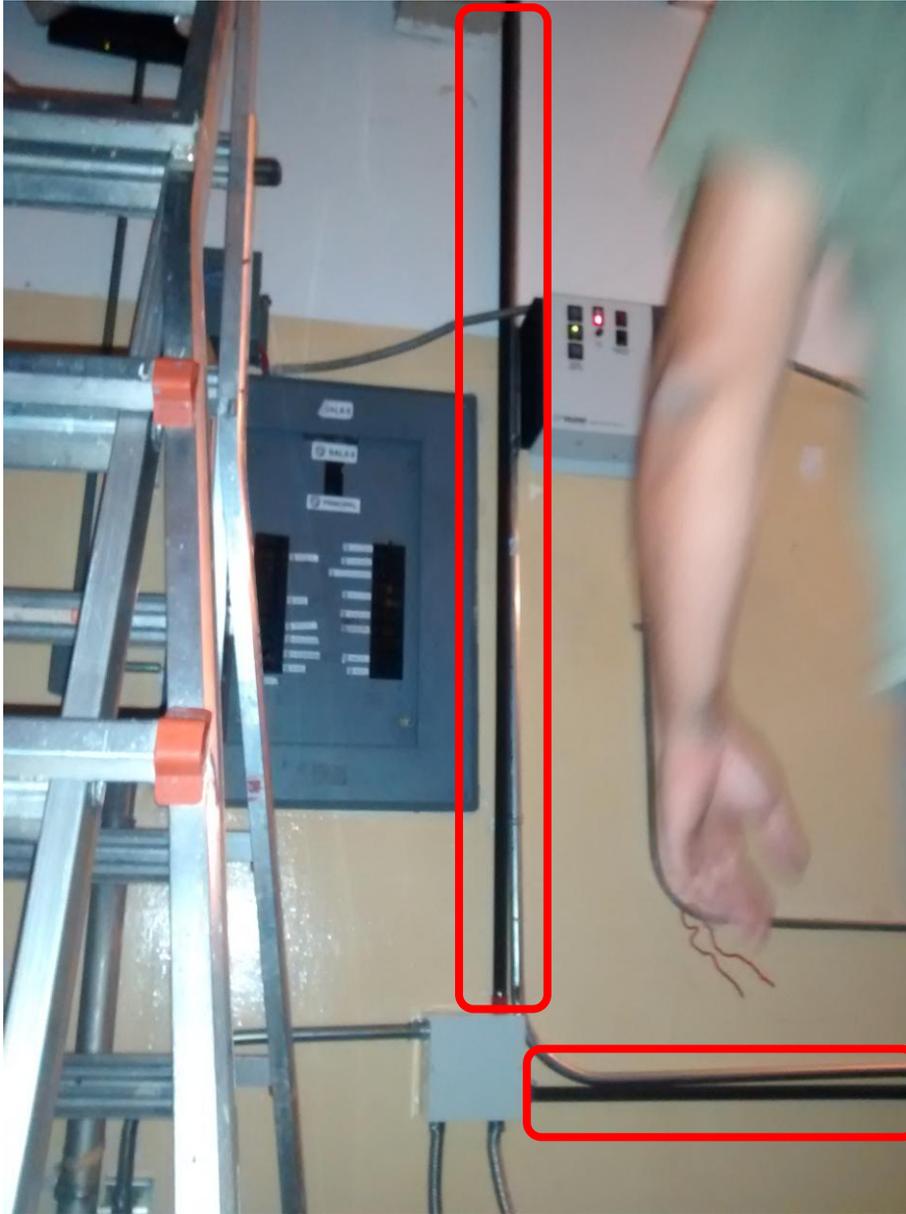
Anexo 12 – Acometida eléctrica Salas 1 y 6. Acometida eléctrica sala 6, ramificación hacia UPS y rack de sonido.

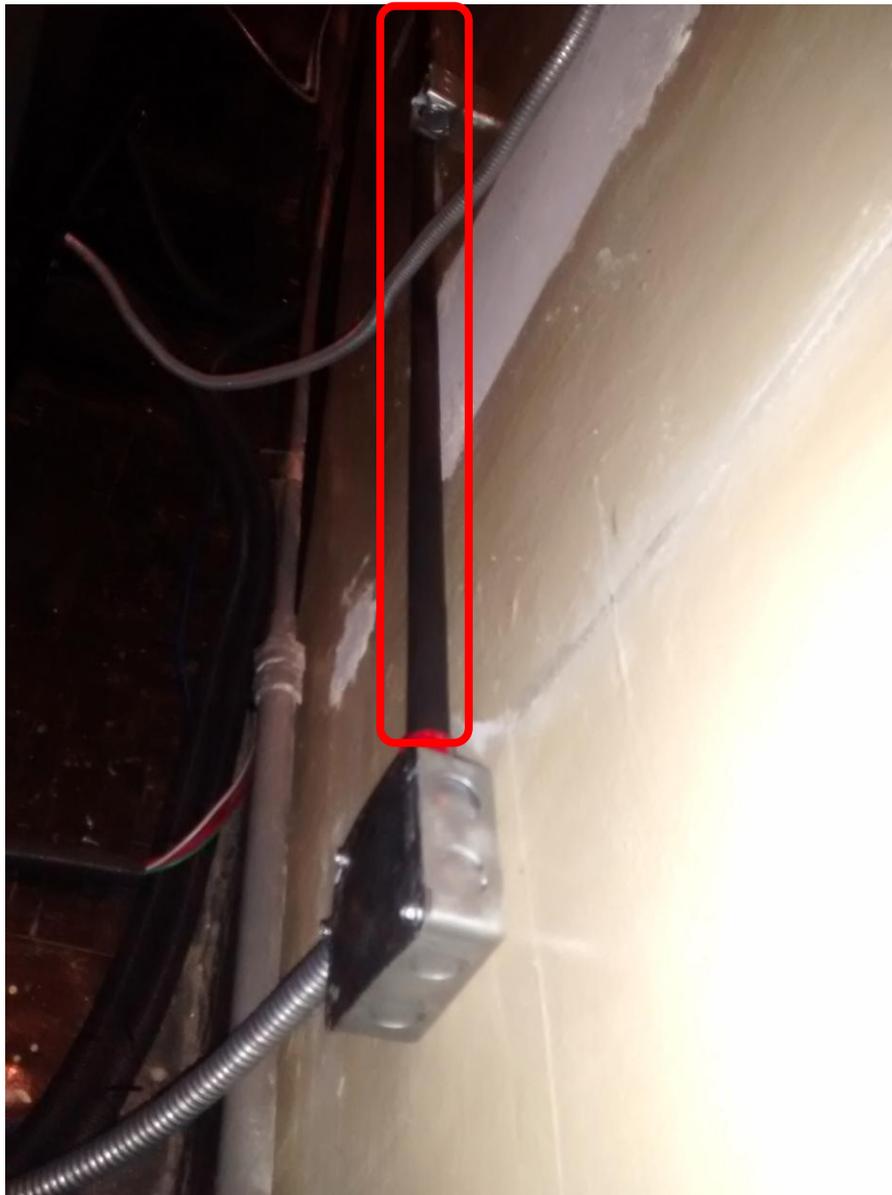
Anexo 13 – Acometida eléctrica Salas 1 y 6. Acometida eléctrica sala 6,
ramificación hacia rack de sonido.

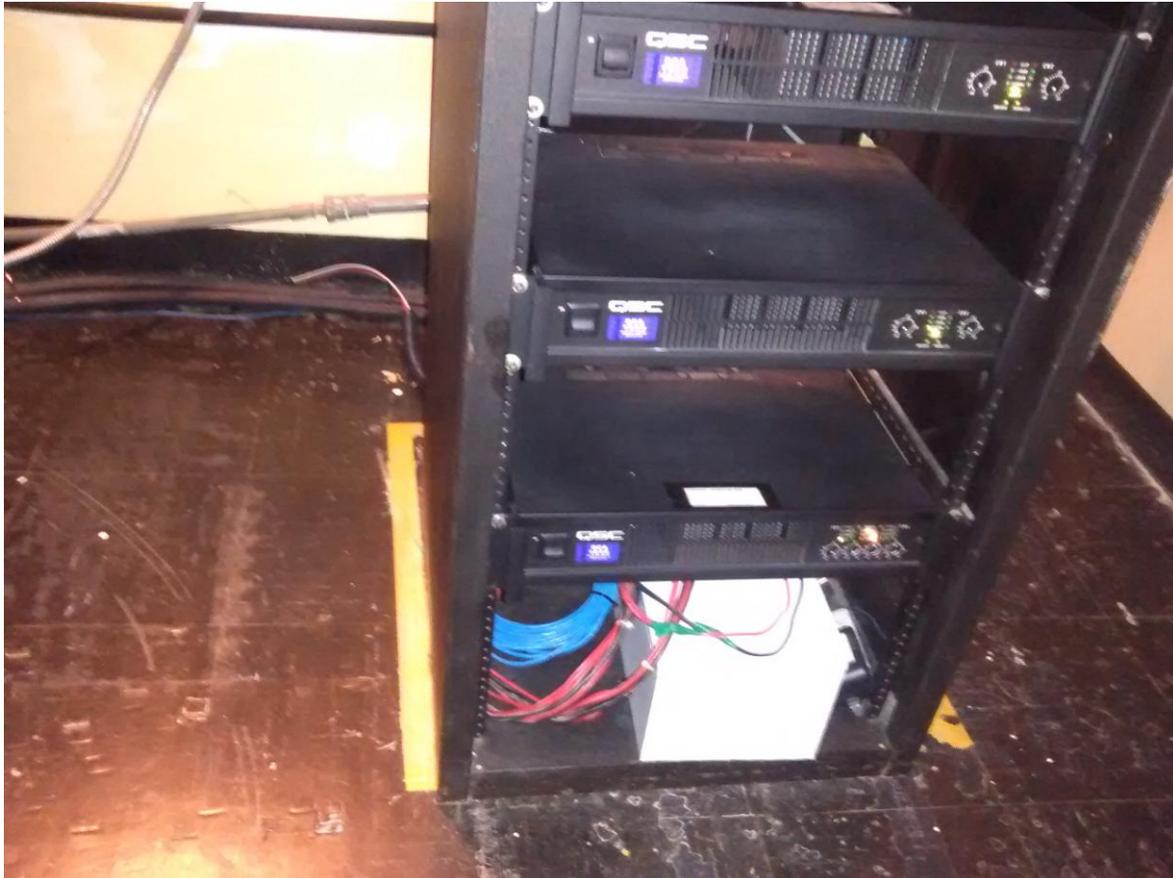
Anexo 14 – Acometida eléctrica Salas 1 y 6. Reacomodo de conexiones en rack de sonido 6

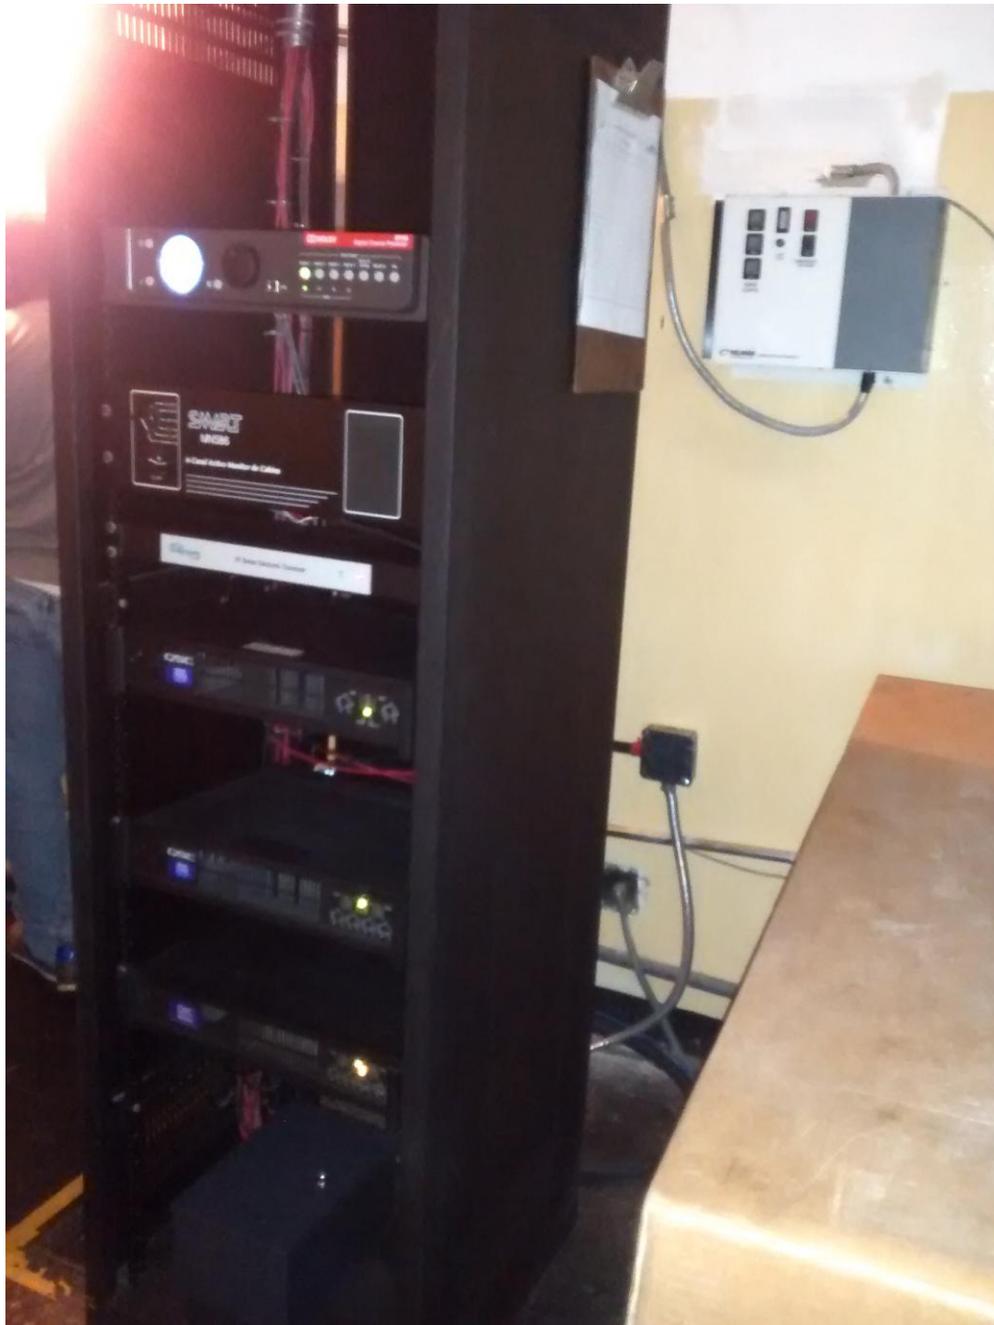
Anexo 15 – Acometida eléctrica Salas 1 y 6. Rack de sonido sala 1.

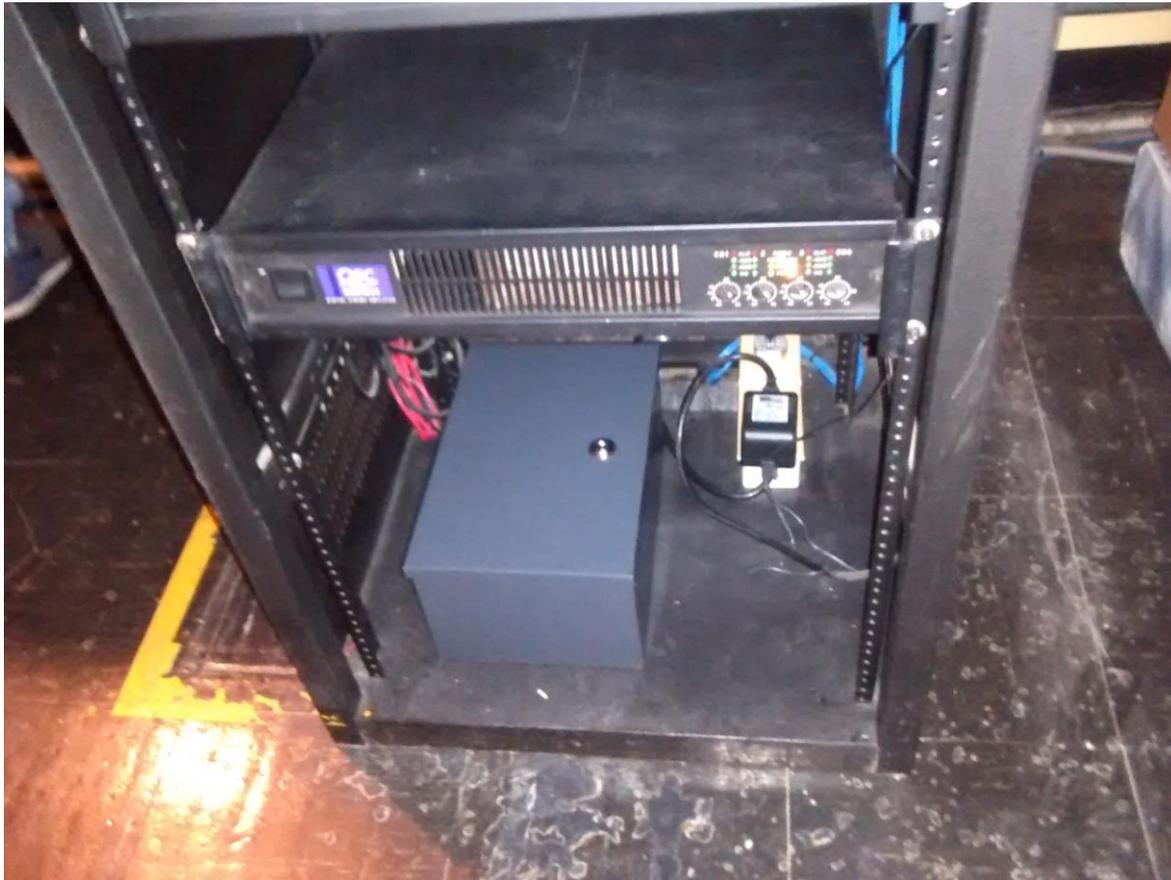
Anexo 16 – Acometida eléctrica Salas 1 y 6. Reacomodo de conexiones en Rack de sonido sala 1.

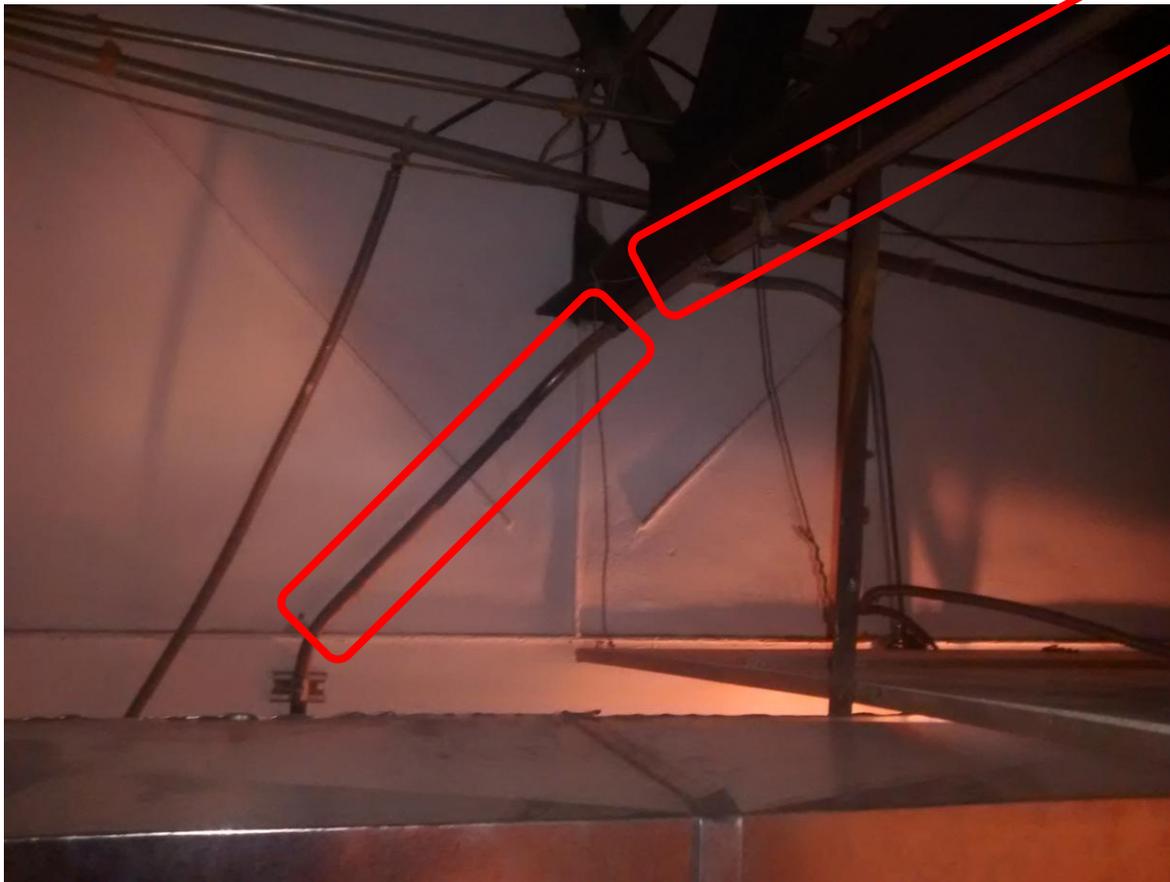
Anexo 17 – Acometida eléctrica en área técnica.

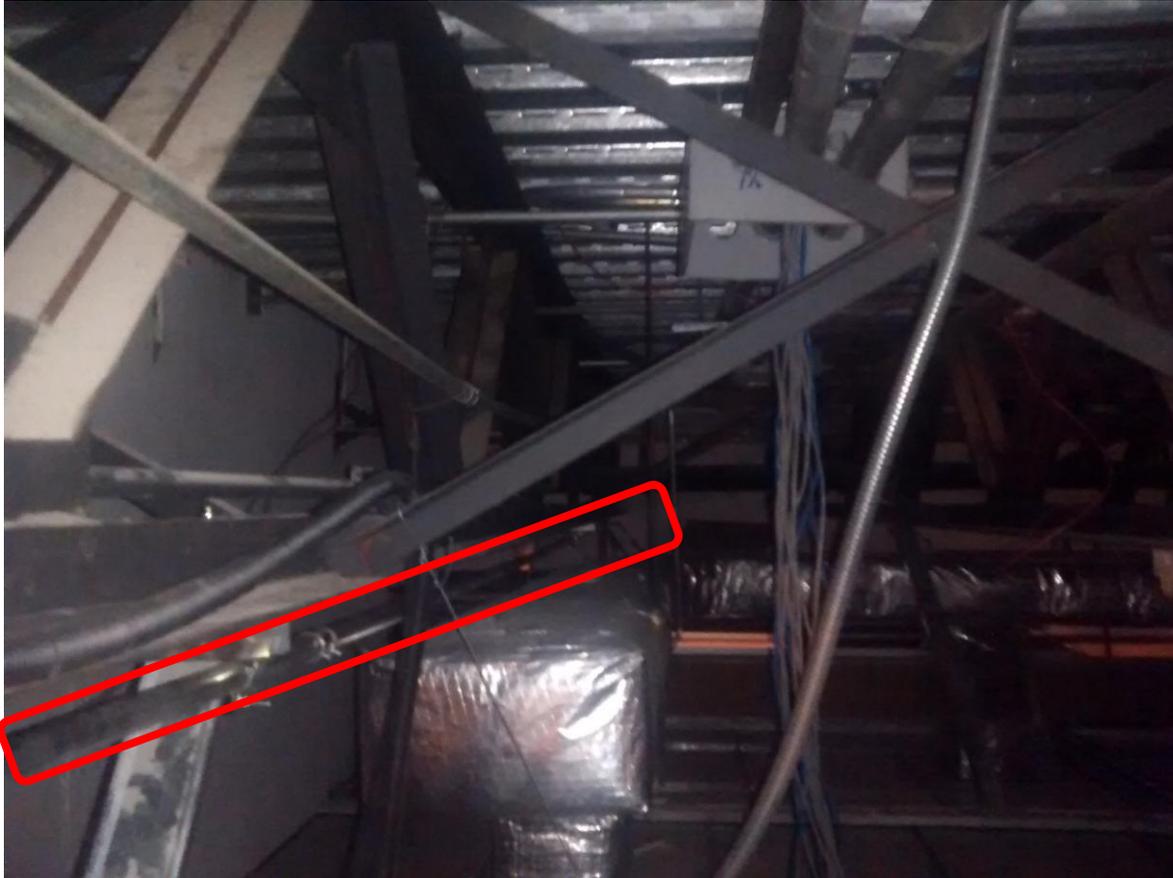
Anexo 18 – Acometida eléctrica en área técnica.

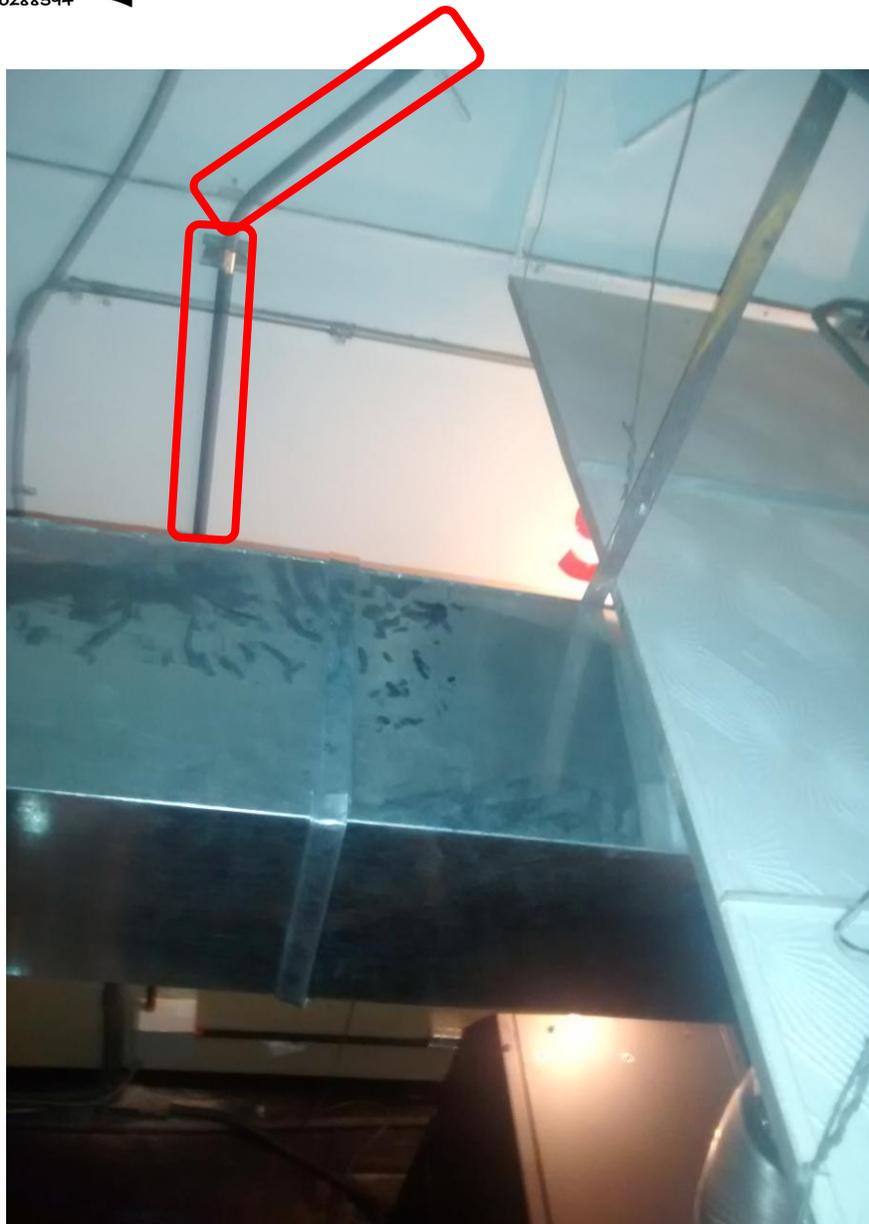
Anexo 19 – Acometida eléctrica en área técnica.

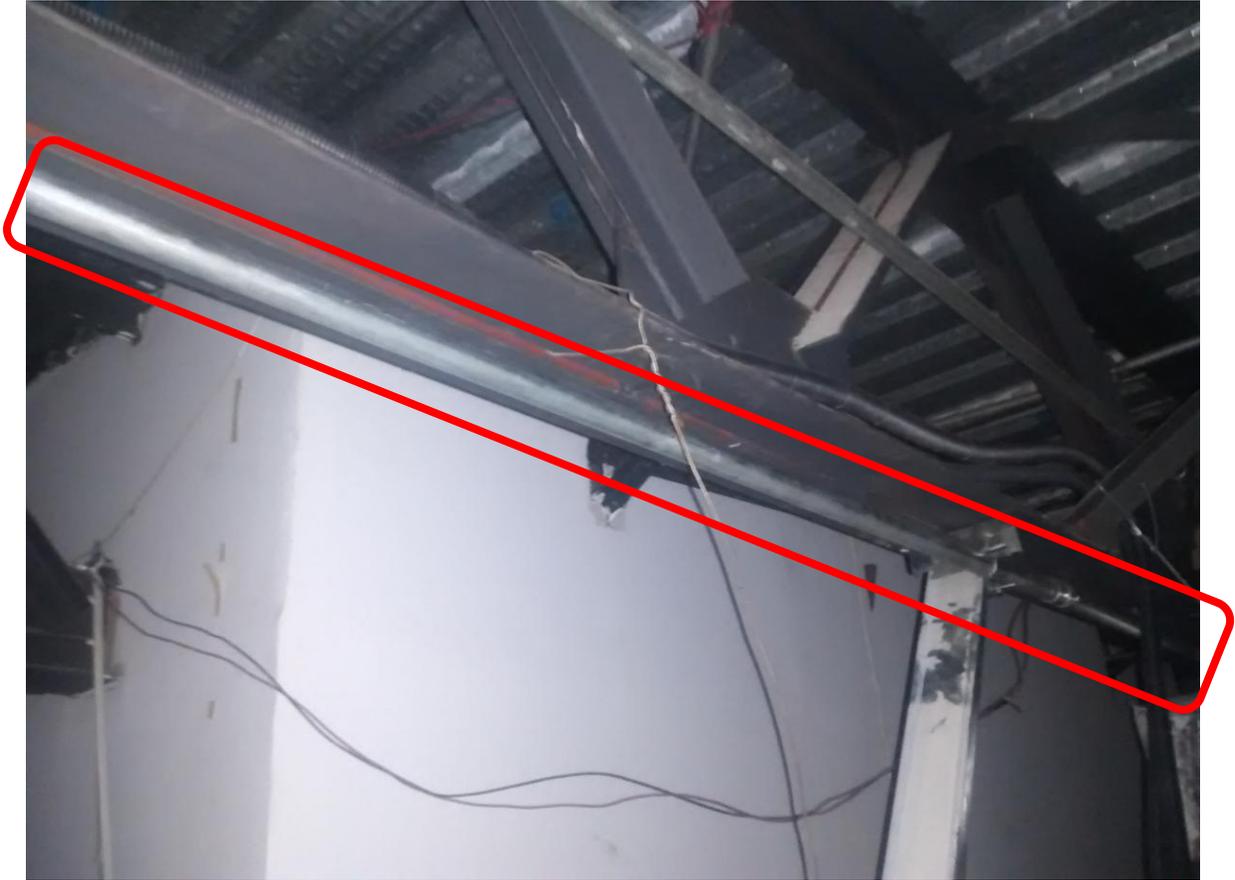
Anexo 20 – Acometida eléctrica en área técnica.
