**INVERSIONES PICO-
LOPEZ 3001, C.A.**

[INFORME TÉCNICO DE ENTREGA]

**INSTALACIÓN DE ACOMETIDA ELÉCTRICA 208/120V PARA EXTRACTOR
DEL CUARTO DE BASURA C.U. SAMBIL**

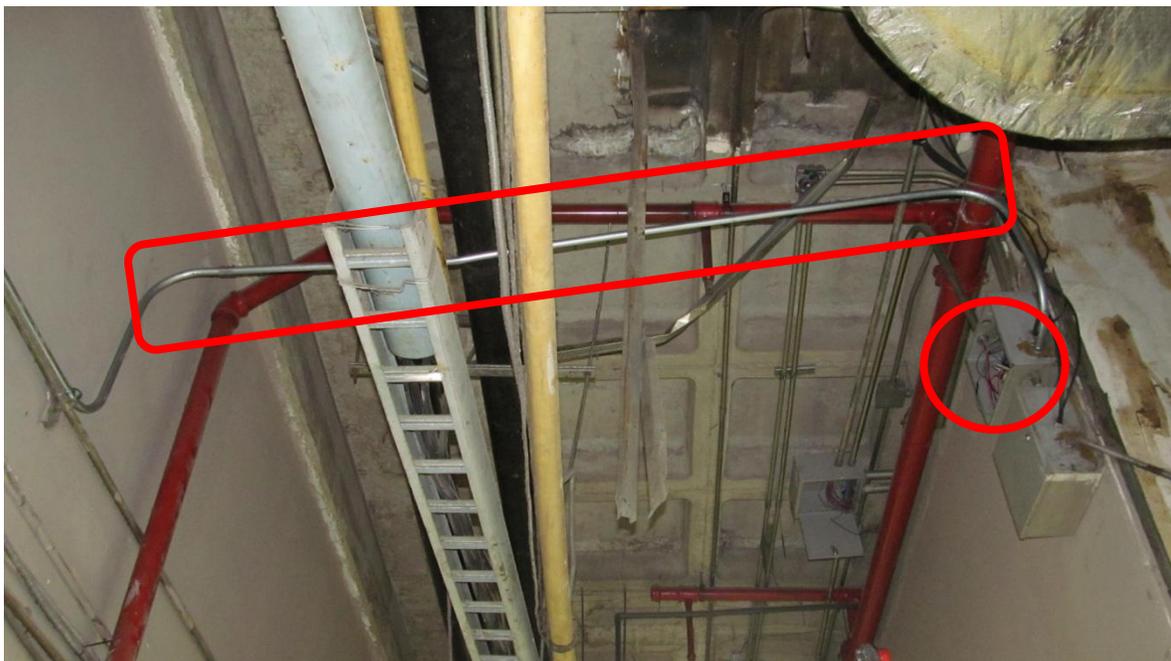
Anexo 1 – Tablero de UMA y Trayecto 1 de acometida eléctrica nueva

4. La alimentación eléctrica se tomó del tablero de UMA previamente evaluado. En el tablero de UMA se instaló un breaker de protección 2 polos 20 Amp y un transformador 208/120V.
5. Ramificación de línea 120V para encendido de lámpara en depósito de basura. Activación de luminaria.

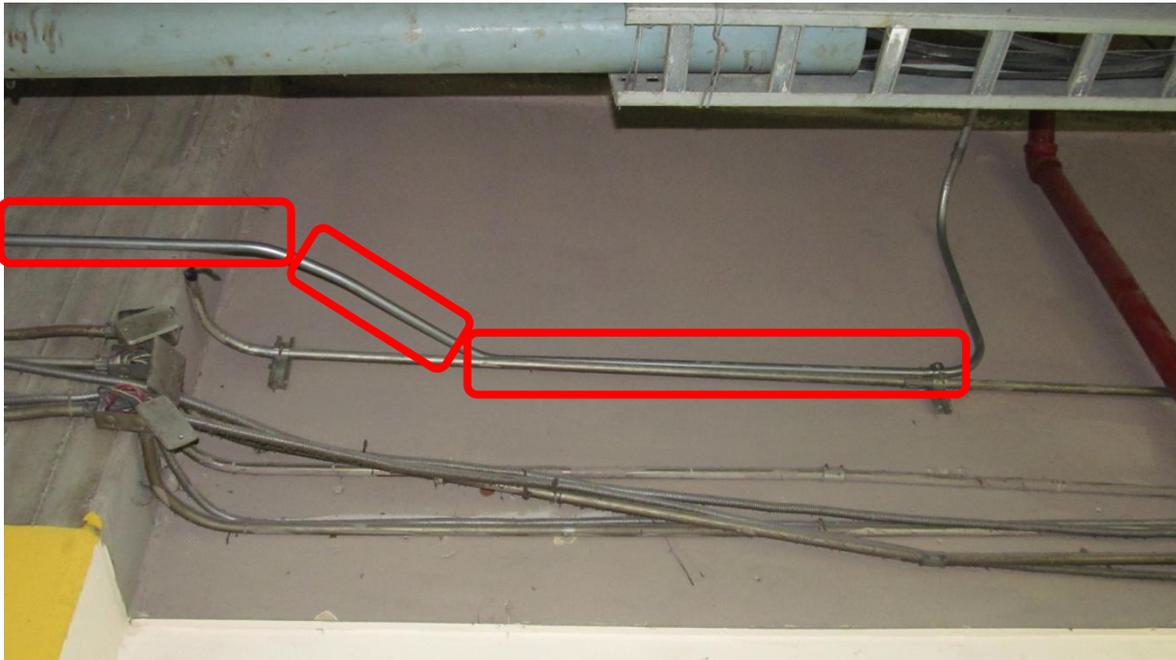
Anexo 2 – Trayecto 2 de acometida eléctrica

1. Suministro e instalación de un extractor nuevo 14" 208/120 V.
2. Instalación de acometida eléctrica 120/208 V con tubería rígida ¾" hasta cajetín 6x6x4 en parte superior del cuarto de basura. En la caja de paso se instaló un relé de protección con base.
3. Instalación de caja de control con selector dos posiciones y piloto de encendido.

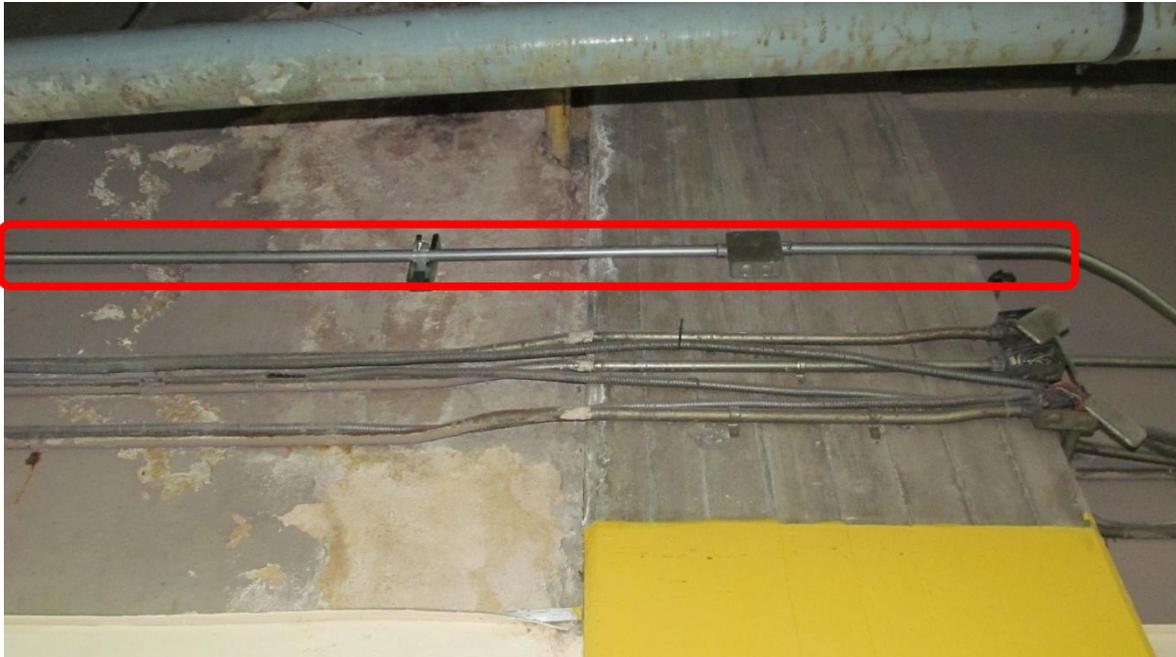
Anexo 3 – Trayecto 3 de acometida eléctrica

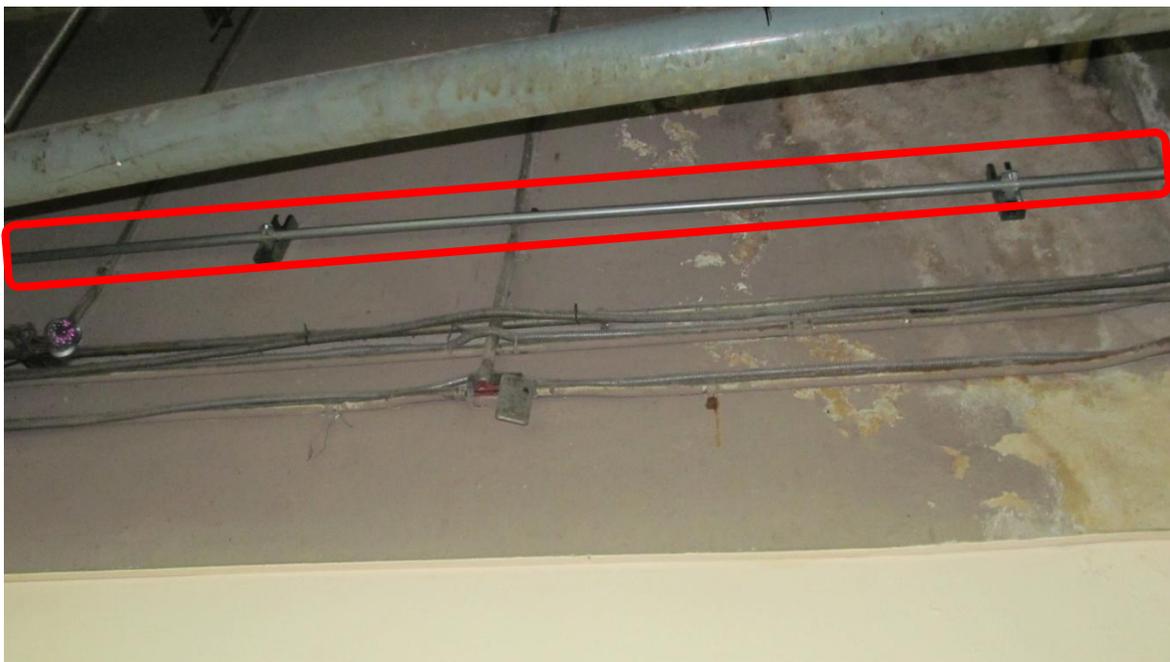
Anexo 4 – Trayecto 3 de acometida eléctrica (continuación)

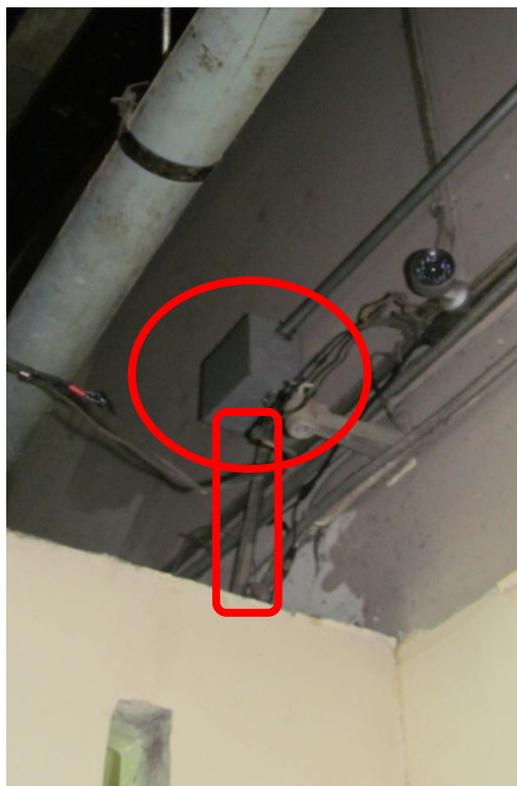
Anexo 5 – Trayecto 4 de acometida eléctrica y caja de paso

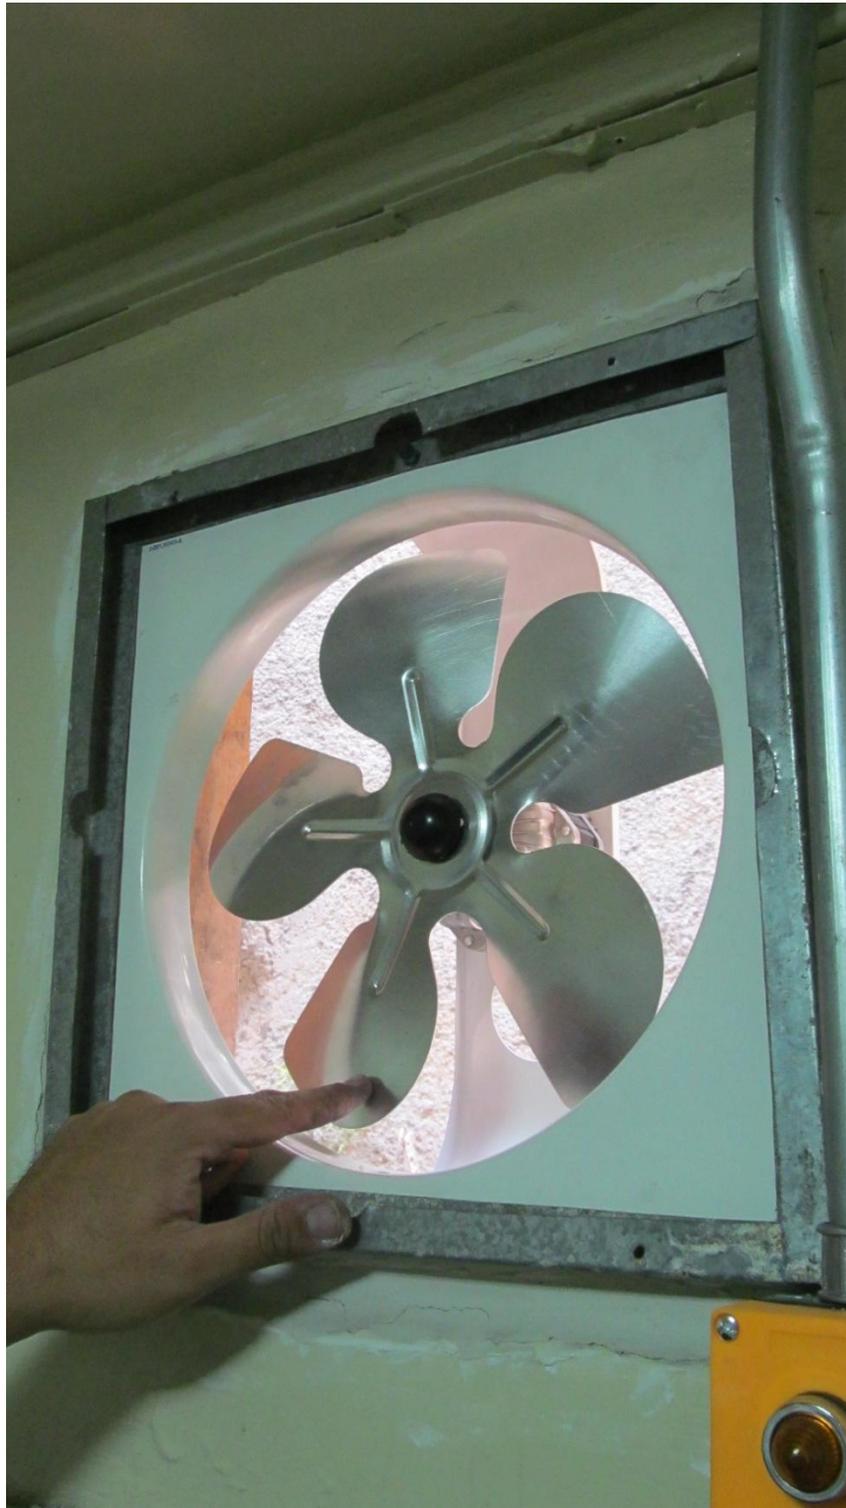
Anexo 6 – Extractor nuevo instalado

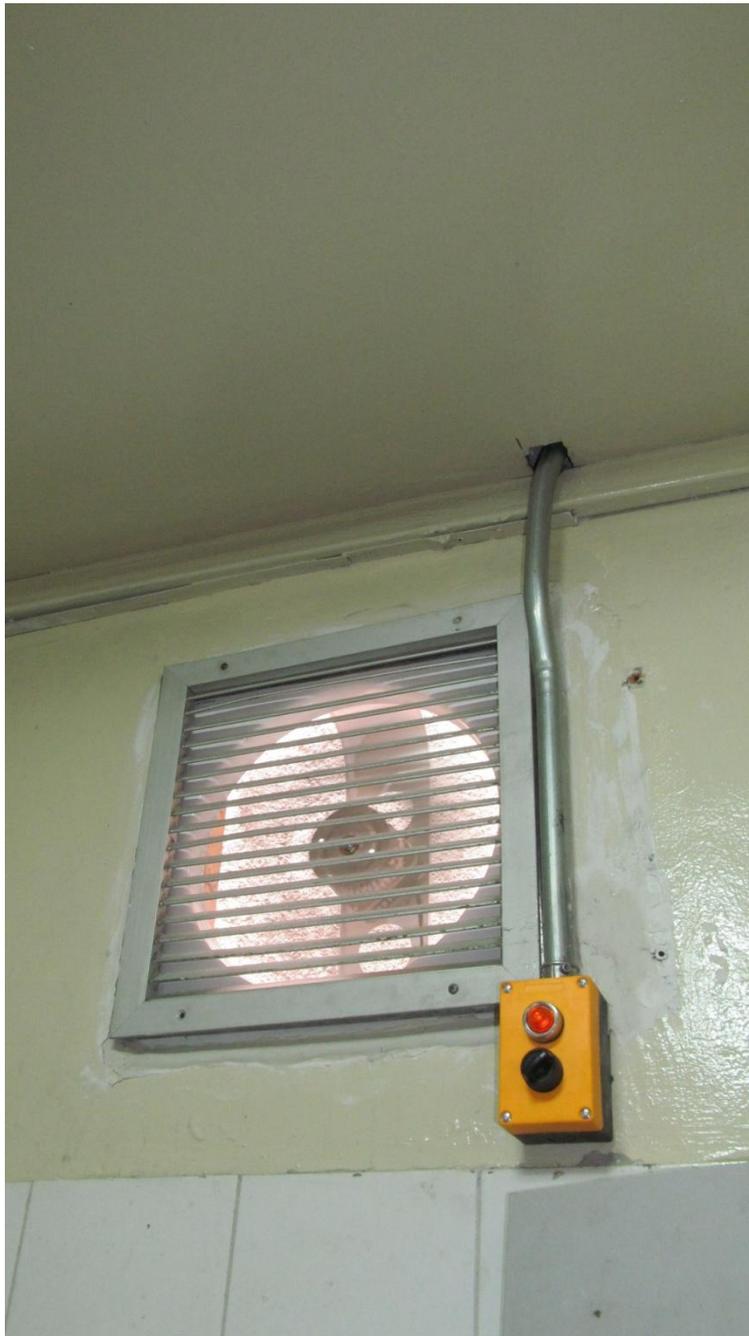
Anexo 7 – Trayecto final y cajetín de control

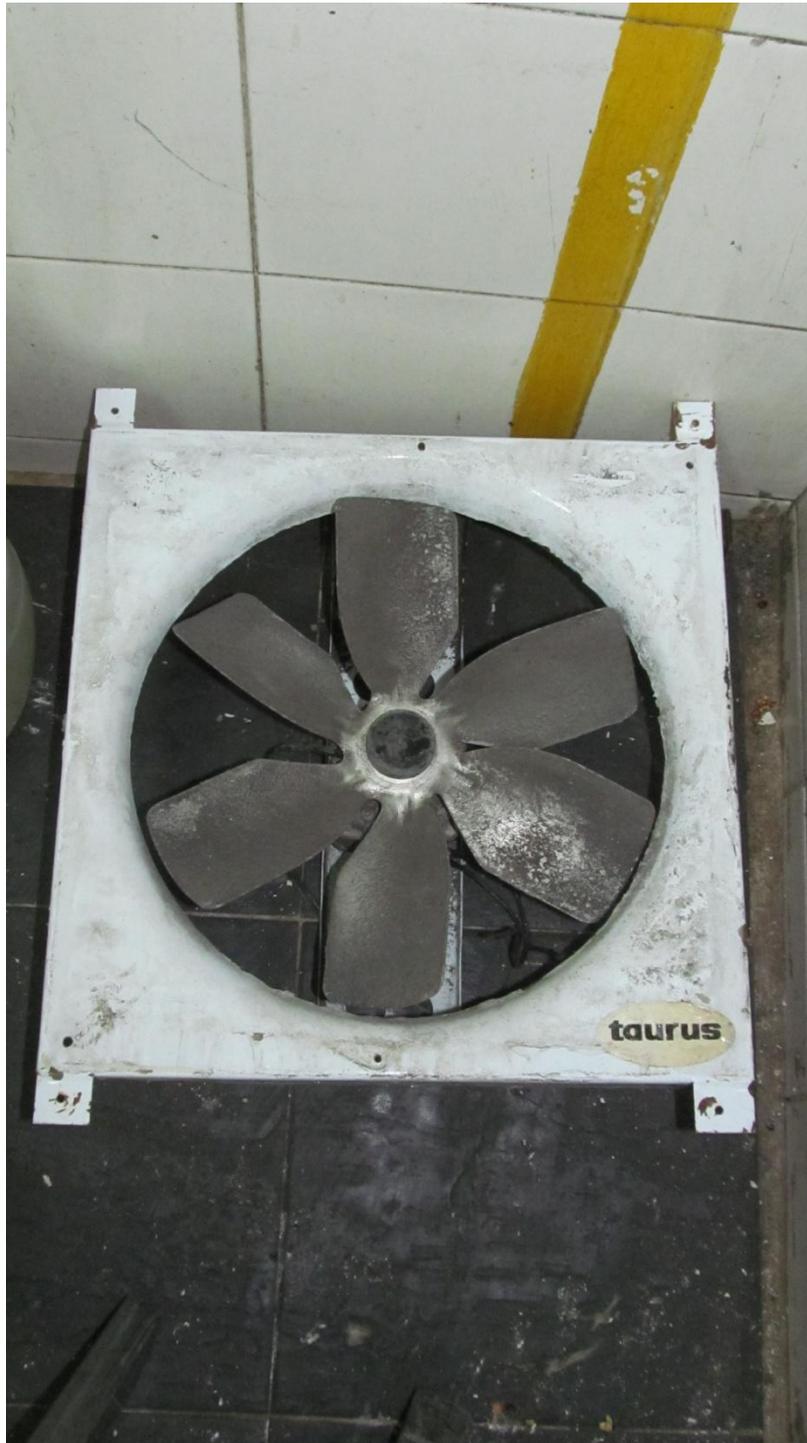
1. El extractor se encontraba fuera de servicio y completamente bloqueado.
2. La acometida eléctrica actual no tiene tensión, presenta varios empalmes en el recorrido y sin tubería rígida.
3. El tablero de alimentación presenta sobrecarga en las líneas.

Anexo 8 – Extractor desincorporado

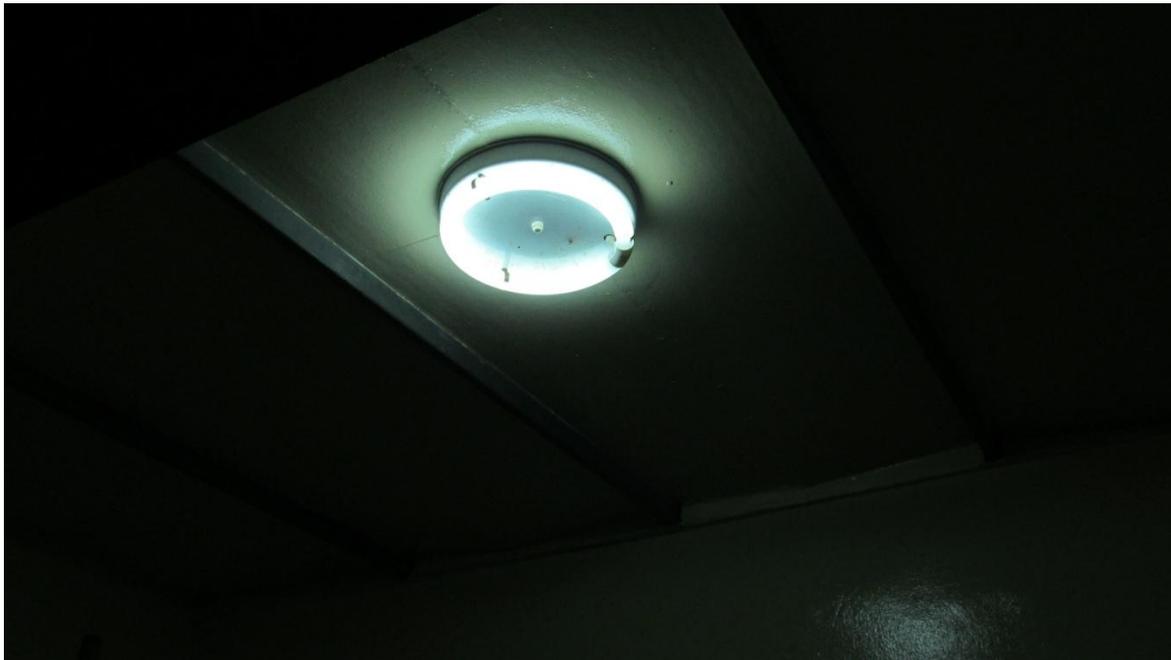
Anexo 9 – Ramificación 120V para activación de luminaria en depósito.
