**INVERSIONES PICO-
LOPEZ 3001, C.A.**

[INFORME TÉCNICO DE ENTREGA]

REACONDICIONAMIENTO DEL TABLERO DE CONTROL DEL SISTEMA DE
UMAS DE CINES UNIDOS SAMBIL

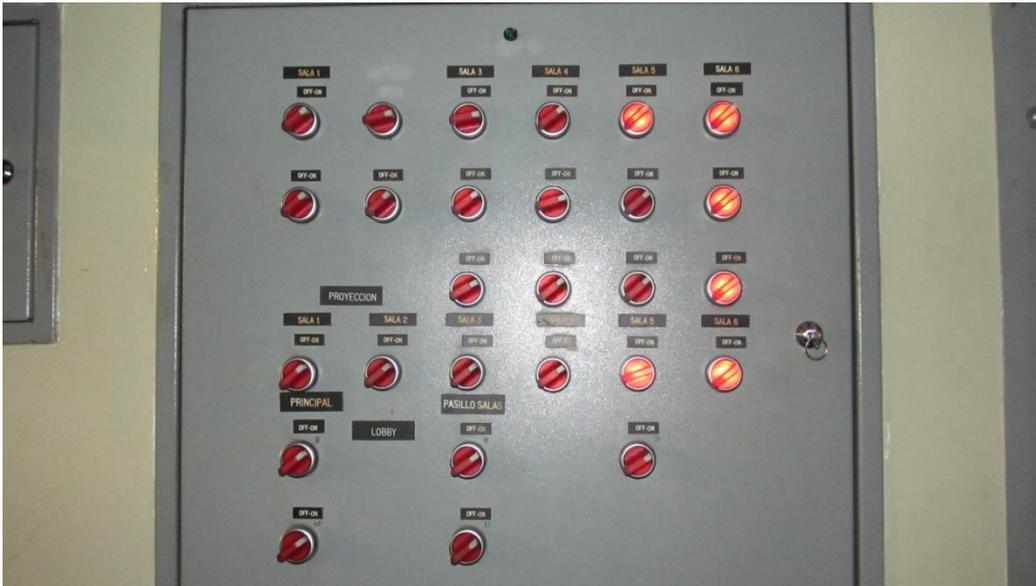
Anexo 1 INSTALACIÓN ANTIGUA: Selectores.

- a. Desincorporación de selectores y dispositivos existentes.
- b. Sustitución de los 27 selectores que conforman el sistema de control de las UMAS y reacondicionamiento de la instalación para que los circuitos funcionen correctamente y que el usuario pueda habilitar o inhabilitar alguno de los sistemas si así lo requiere.

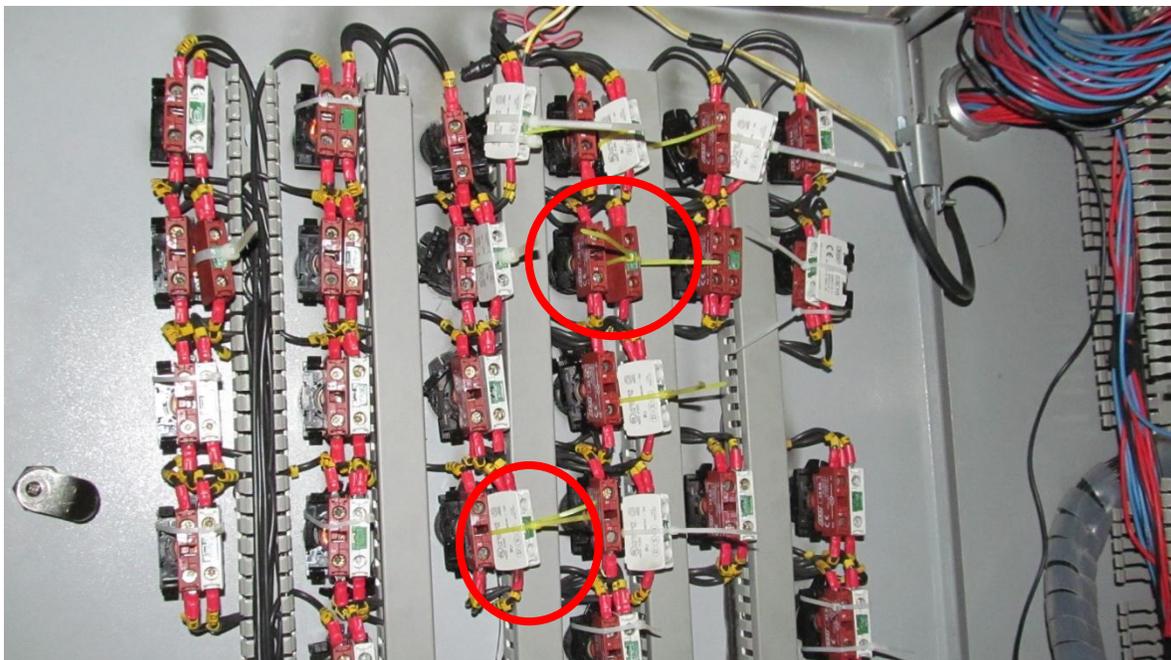
- a. La mayoría de los selectores de 2 posiciones 22mm se encuentran manipulados manualmente para una continua activación.
- b. Se detectaron falsos contactos tanto en los selectores como en los circuitos de iluminación.
- c. Se detectó que los sub-tableros de las UMAS sólo poseen breaker de protección y contactor, sin embargo no se identifica ningún equipo de protección para los motores.
- d. Falta de organización e identificación del interior del tablero eléctrico.

Anexo 2 INSTALACIÓN ANTIGUA: La mayoría de los selectores accionados con tirrap.

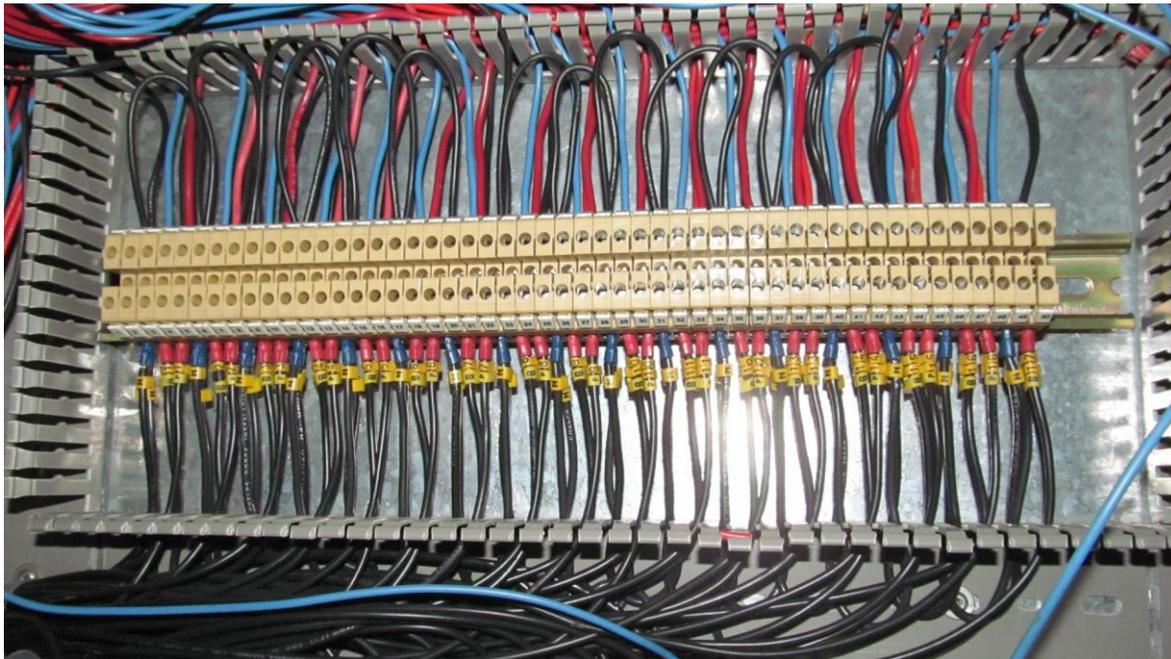
Anexo 3 INSTALACIÓN ANTIGUA: Parte interna de tablero.

- c. Reajuste de las conexiones en dispositivos y regletas para minimizar los falsos contactos que generan puntos de recalentamiento y corto circuito.
- d. Instalación de cableado nuevo para los puntos de alimentación de los selectores debido a recalentamiento ocasionado por corto circuito.

- f. Organización y reacondicionamiento del tablero.
- g. Los componentes desincorporados fueron entregados al Líder de Servicios Leonardo López.

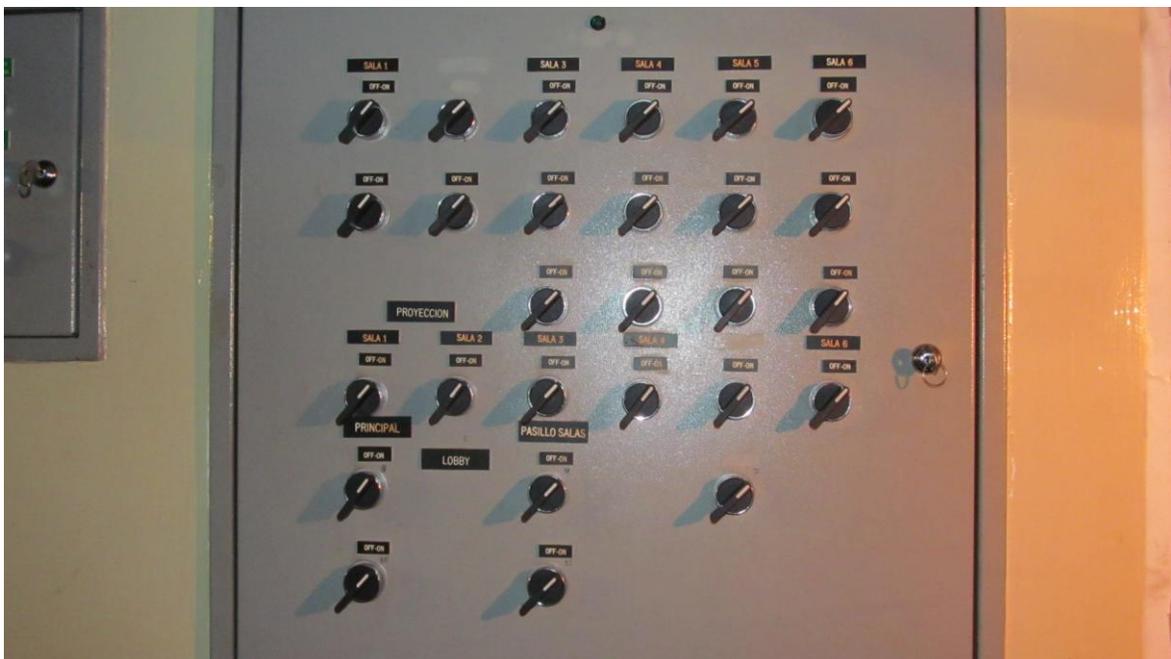
Anexo 4 INSTALACIÓN NUEVA: Sustitución de selectores 2 posiciones

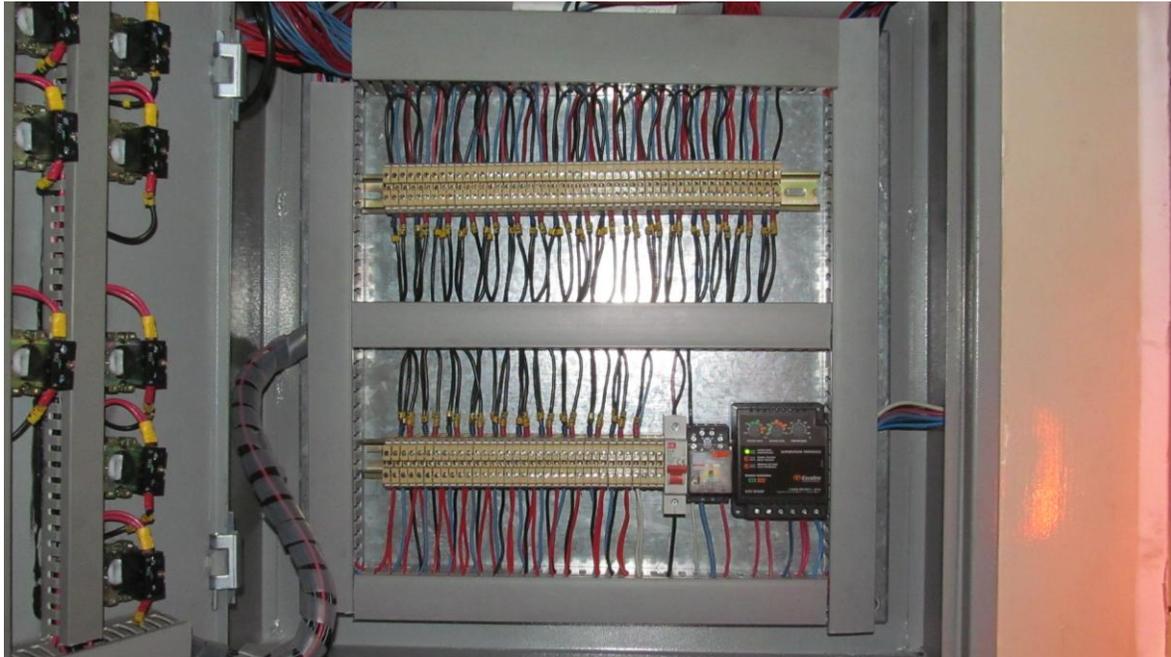
Anexo 5 INSTALACIÓN NUEVA: Tablero eléctrico interior

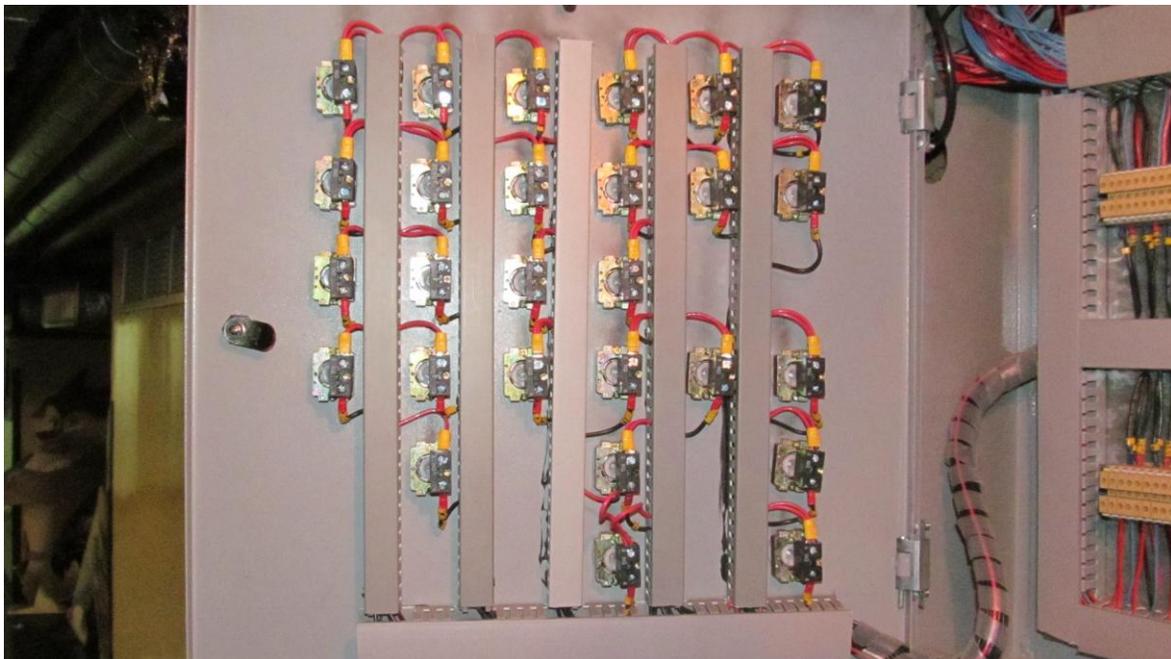
Anexo 6 INSTALACIÓN NUEVA: Tablero eléctrico puerta lado posterior

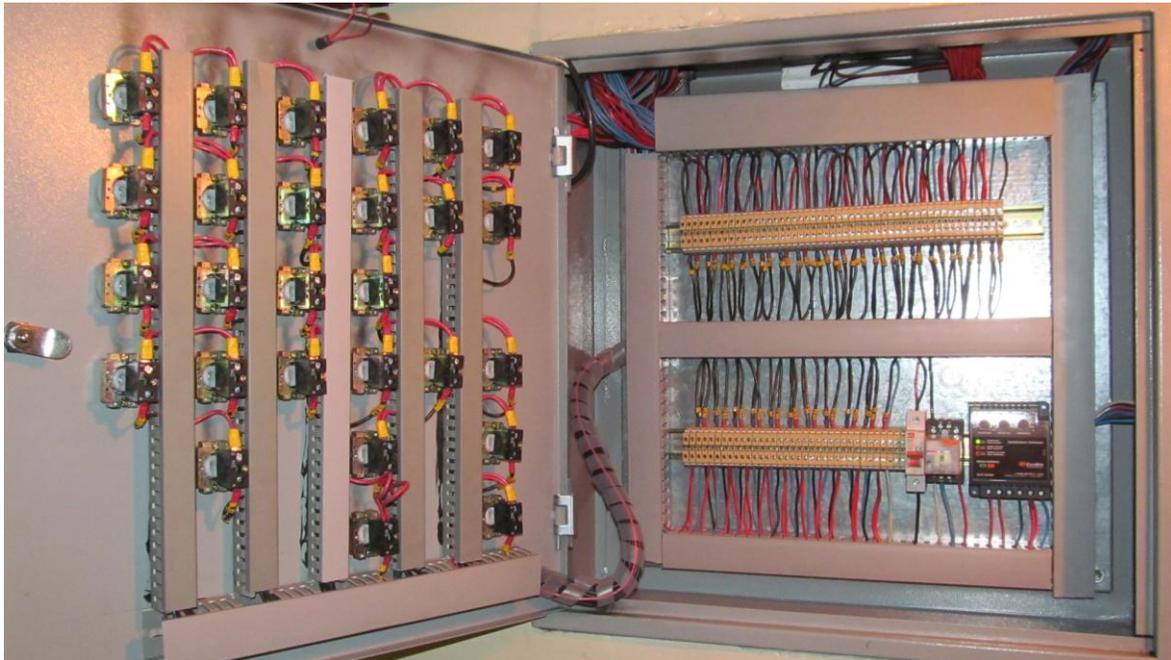
Anexo 7 INSTALACIÓN NUEVA: Tablero eléctrico completo

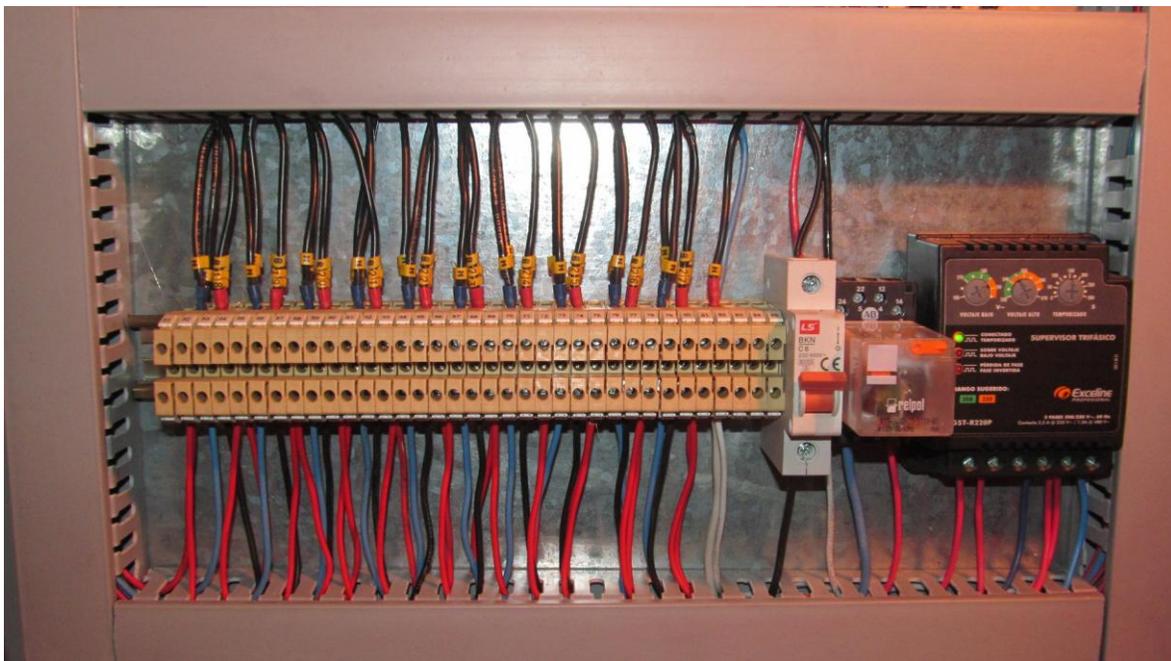
Anexo 8 INSTALACIÓN NUEVA: supervisor de fase

- e. Instalación de un supervisor de fase para control y un relé de ocho pines para retención, que genere protección a la alimentación principal de las UMAS por variaciones en la tensión o interrupciones de la energía eléctrica. Dicho supervisor de fase tiene display para control de voltaje mínimo, voltaje máximo y tiempo de reconexión. Actualmente el set point se programó con los siguientes valores: 195V – 250V y 200 segundos para reconexión.
