INVERSIONES PICO-  
LOPEZ 3001, C.A.

# [ INFORME TÉCNICO DE ENTREGA ]

SUMINISTRO E INSTALACIÓN DE ACOMETIDA ELÉCTRICA 120V PARA  
EXTRACTORES DE SALA 1 Y 9 EN CINES UNIDOS C.C. LÍDER

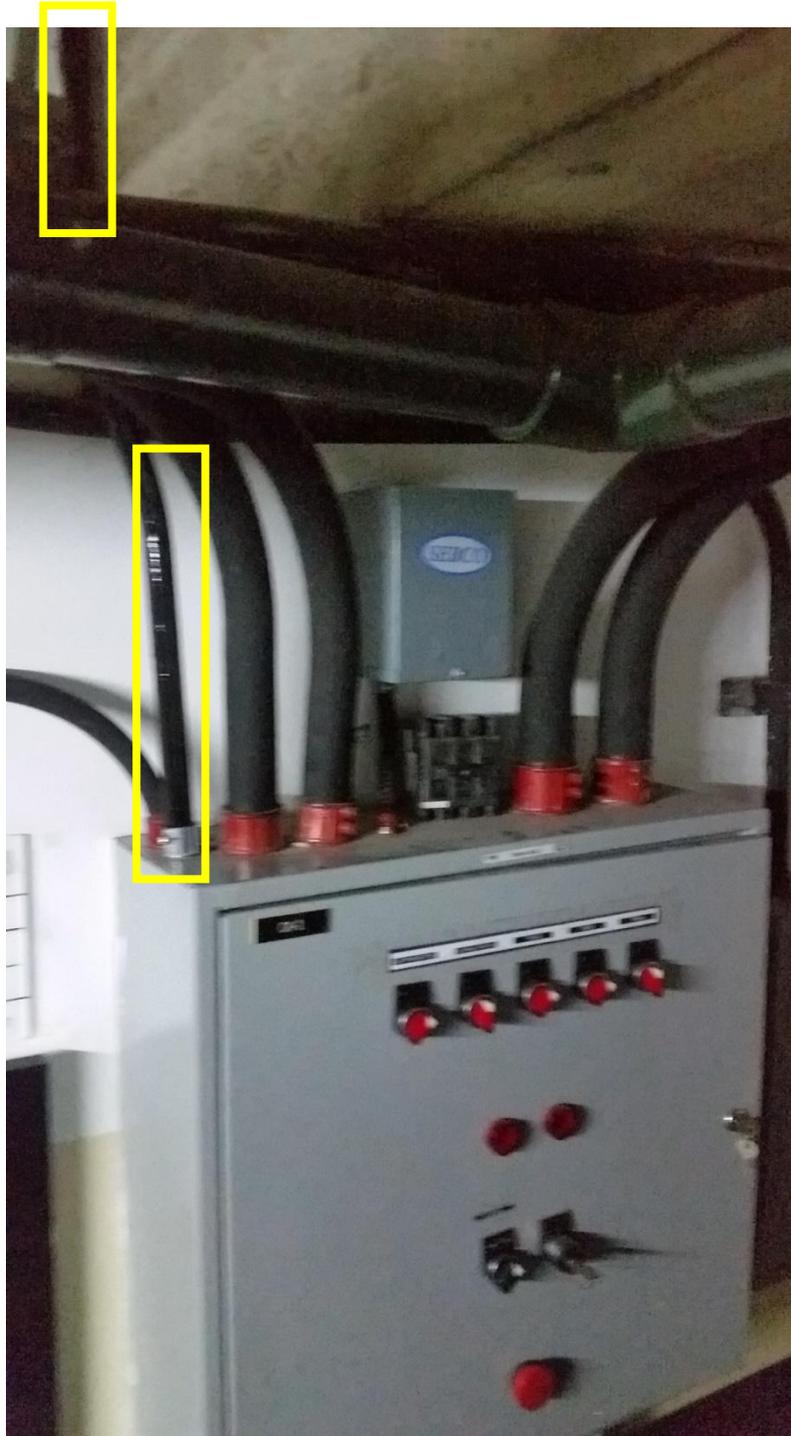
Anexo 1 – **INSTALACIÓN ACTUAL SALA 1**: Tablero de control – Acometida eléctrica instalada

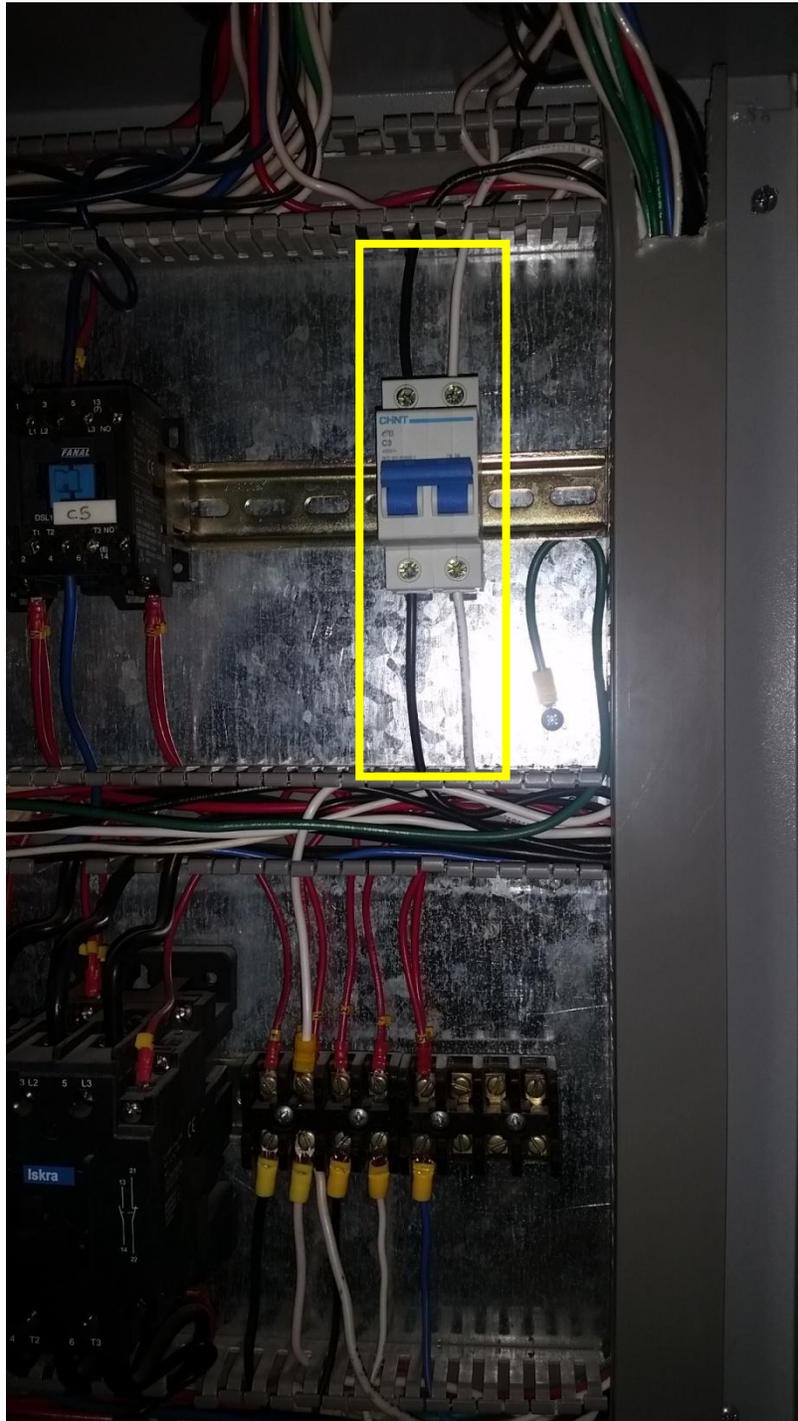
Anexo 2 – **INSTALACIÓN ACTUAL SALA 1**: Tablero de control Sala 1 –  
Breaker de protección 3 A

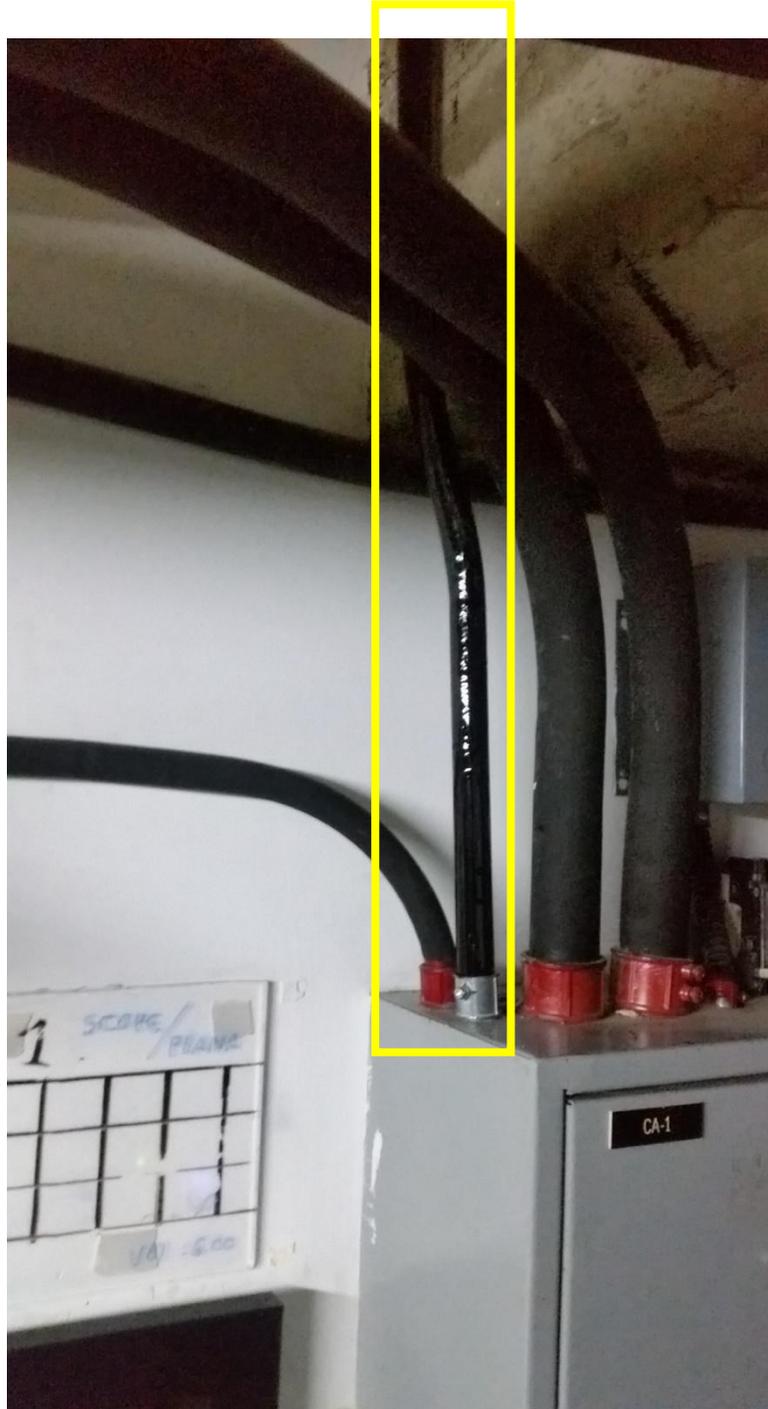
Anexo 3 – **INSTALACIÓN ACTUAL SALA 1**: Tablero de control Sala 1 –  
Acometida eléctrica

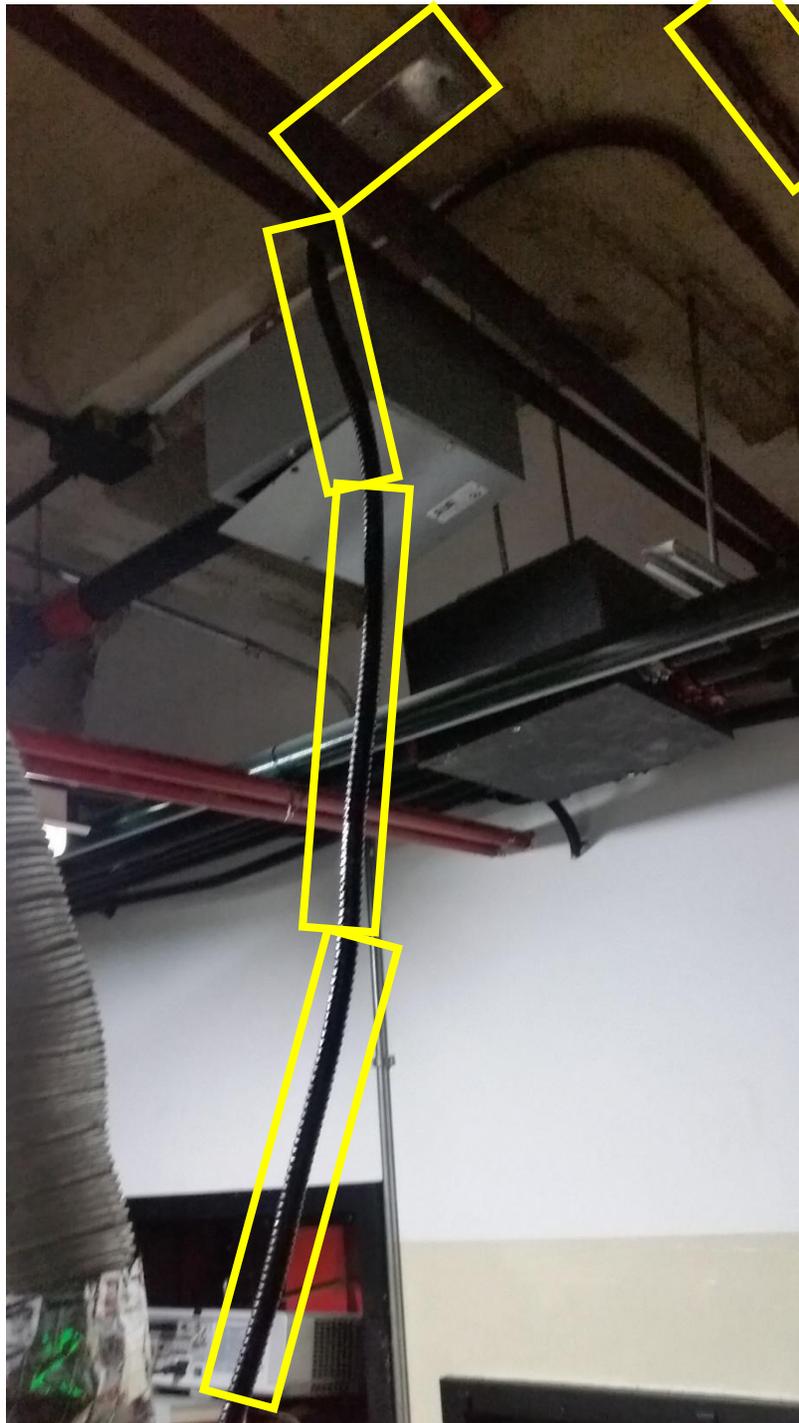
Anexo 4 – **INSTALACIÓN ACTUAL SALA 1: Acometida eléctrica**

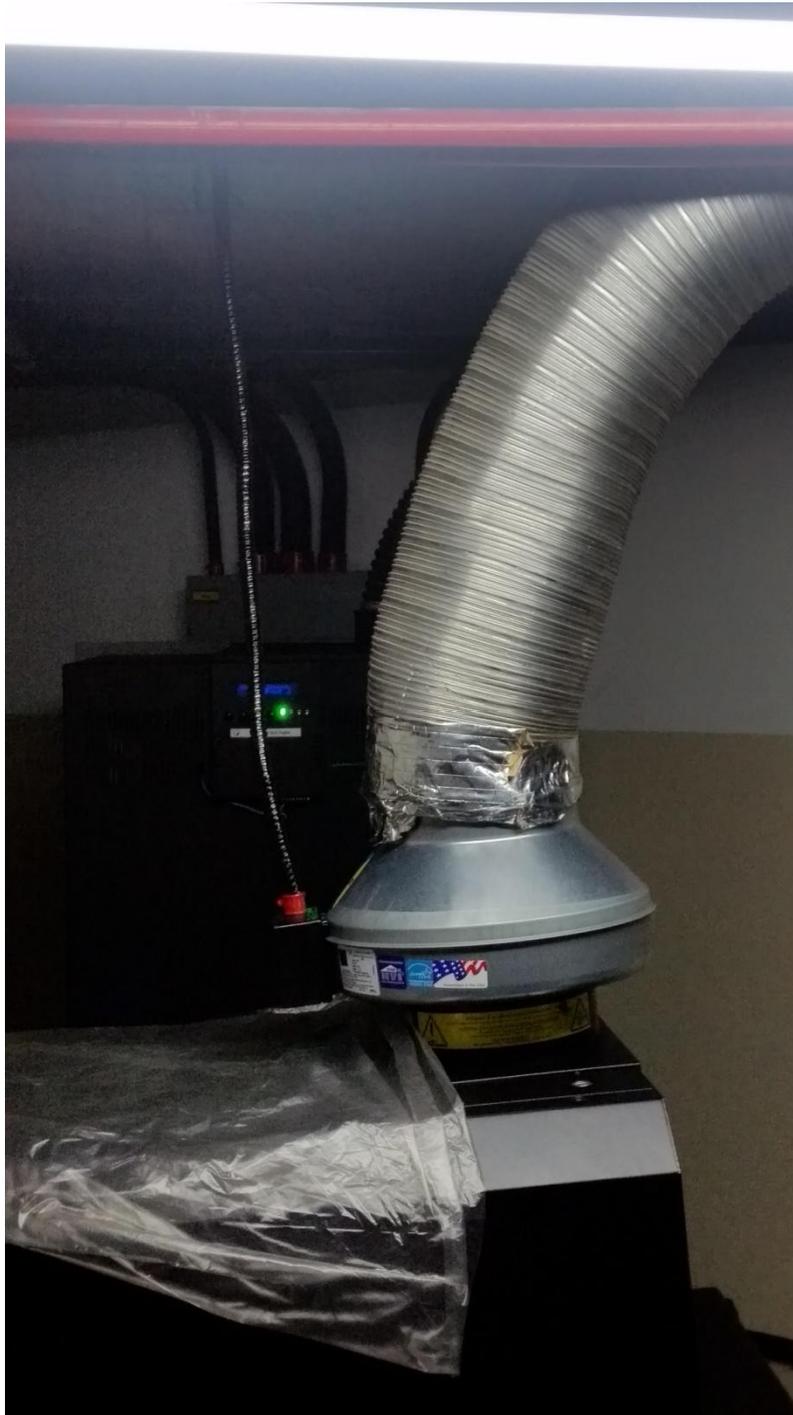
Anexo 5 – **INSTALACIÓN ACTUAL SALA 1: Extractor**

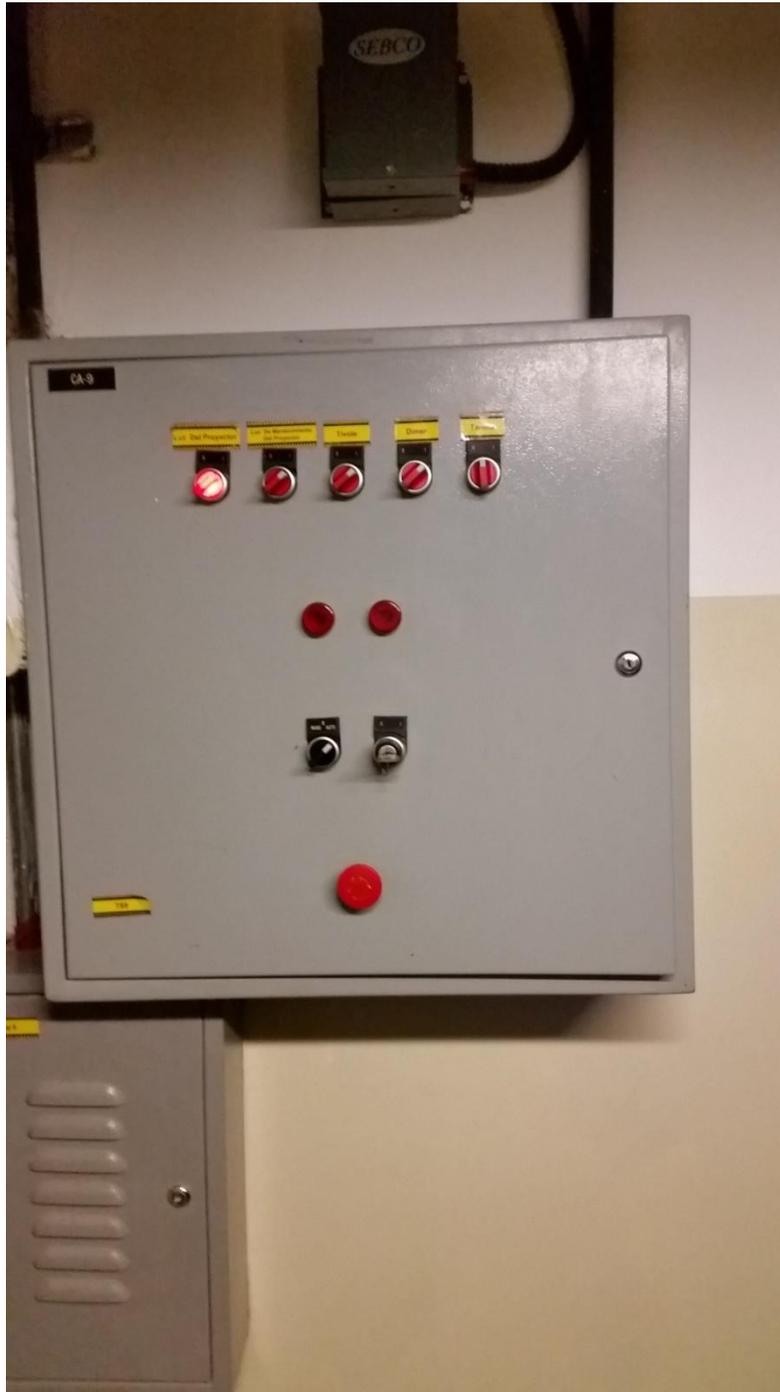
Anexo 6 – **INSTALACIÓN ACTUAL SALA 9:** Tablero de control

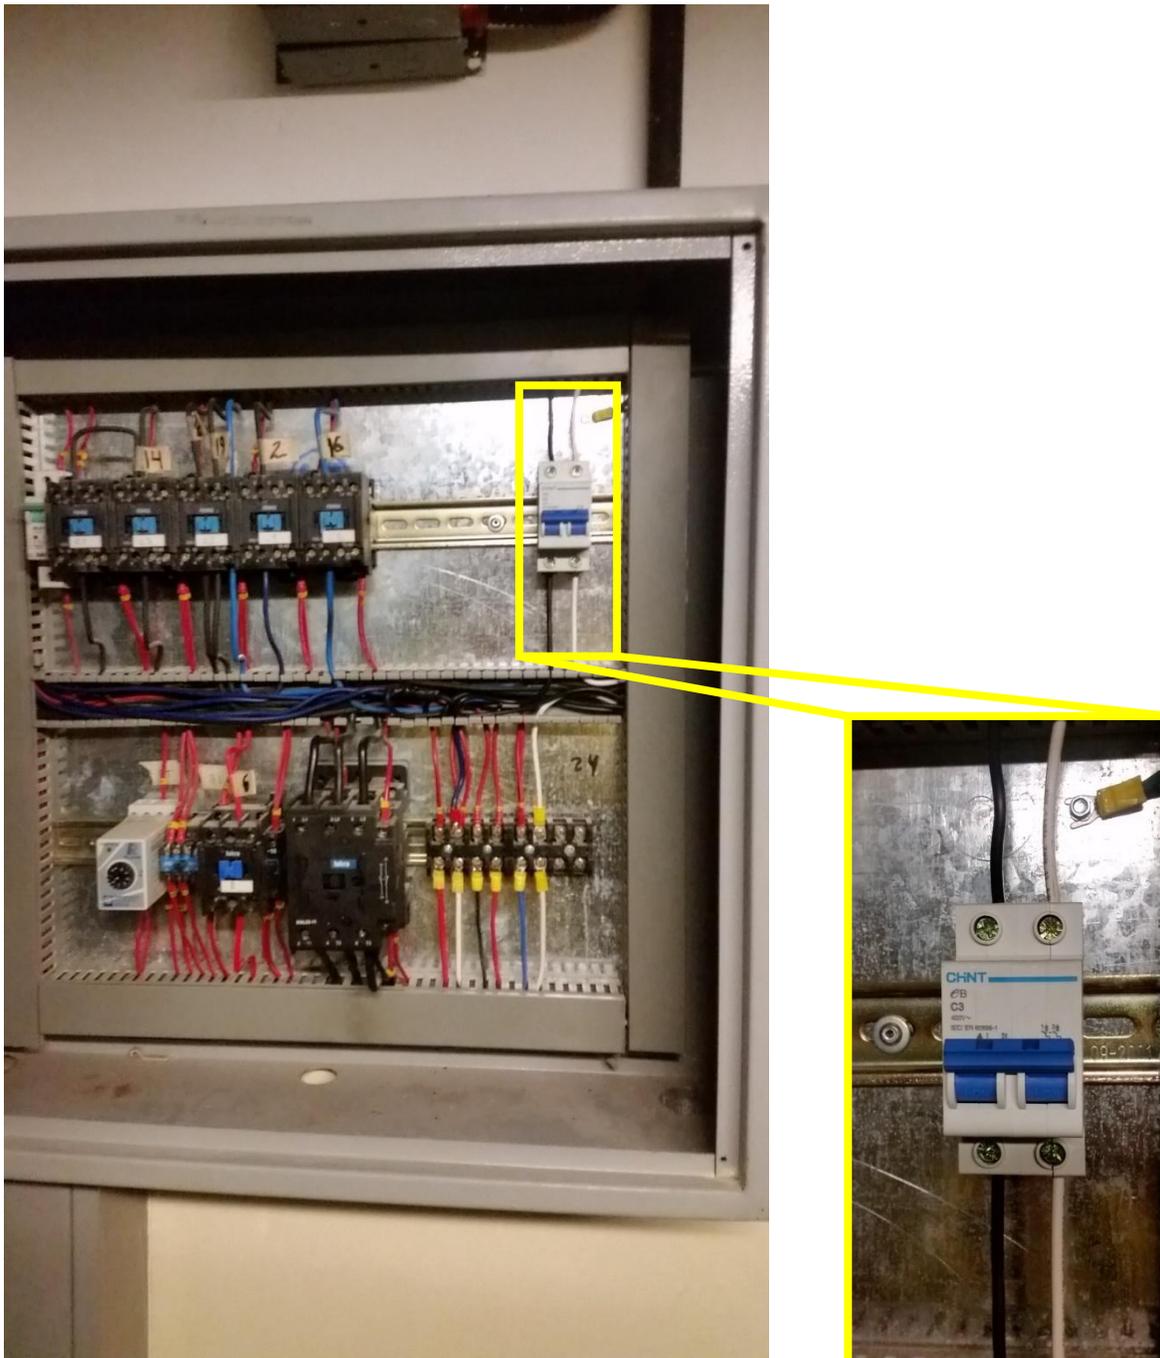
Anexo 7 – **INSTALACIÓN ACTUAL SALA 9:** Tablero de control y breaker de protección 3 A

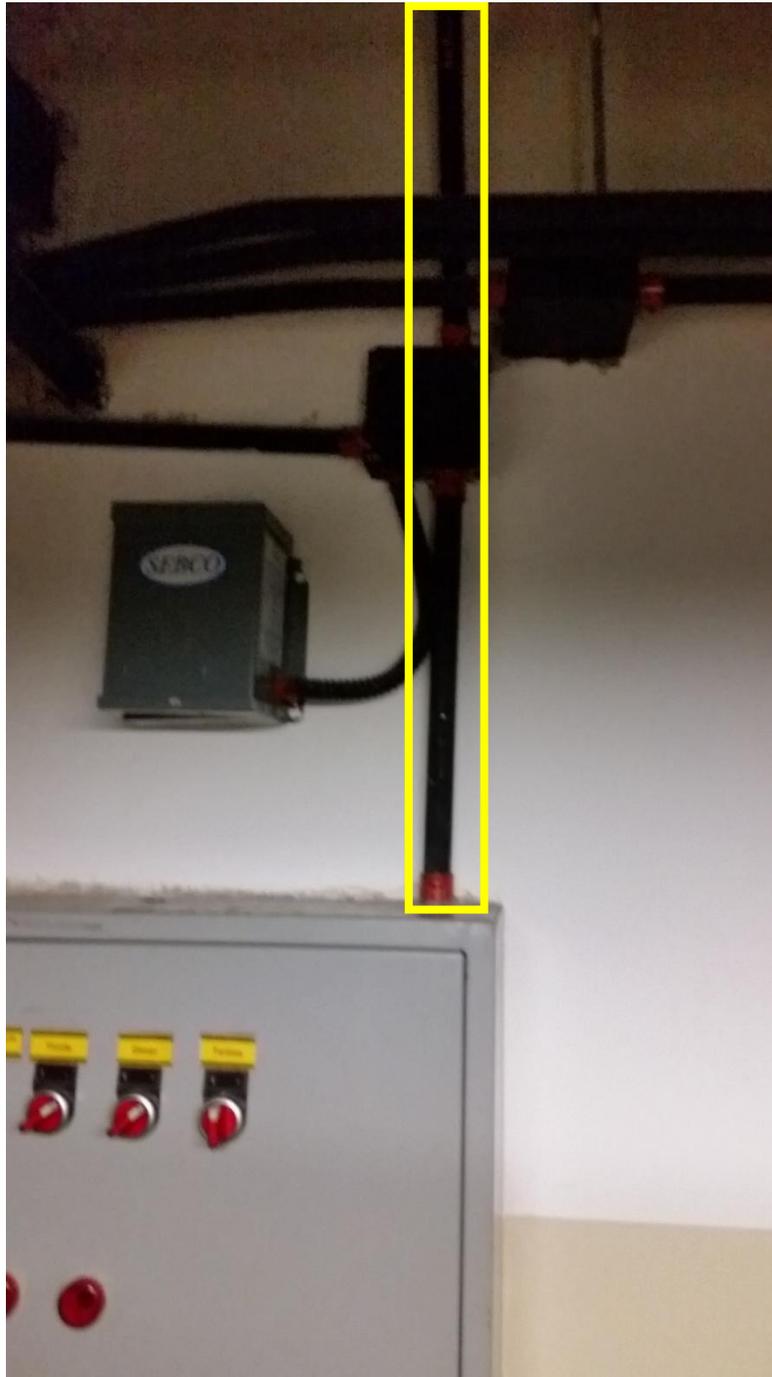
Anexo 8 – **INSTALACIÓN ACTUAL SALA 9:** Tablero de control y acometida eléctrica

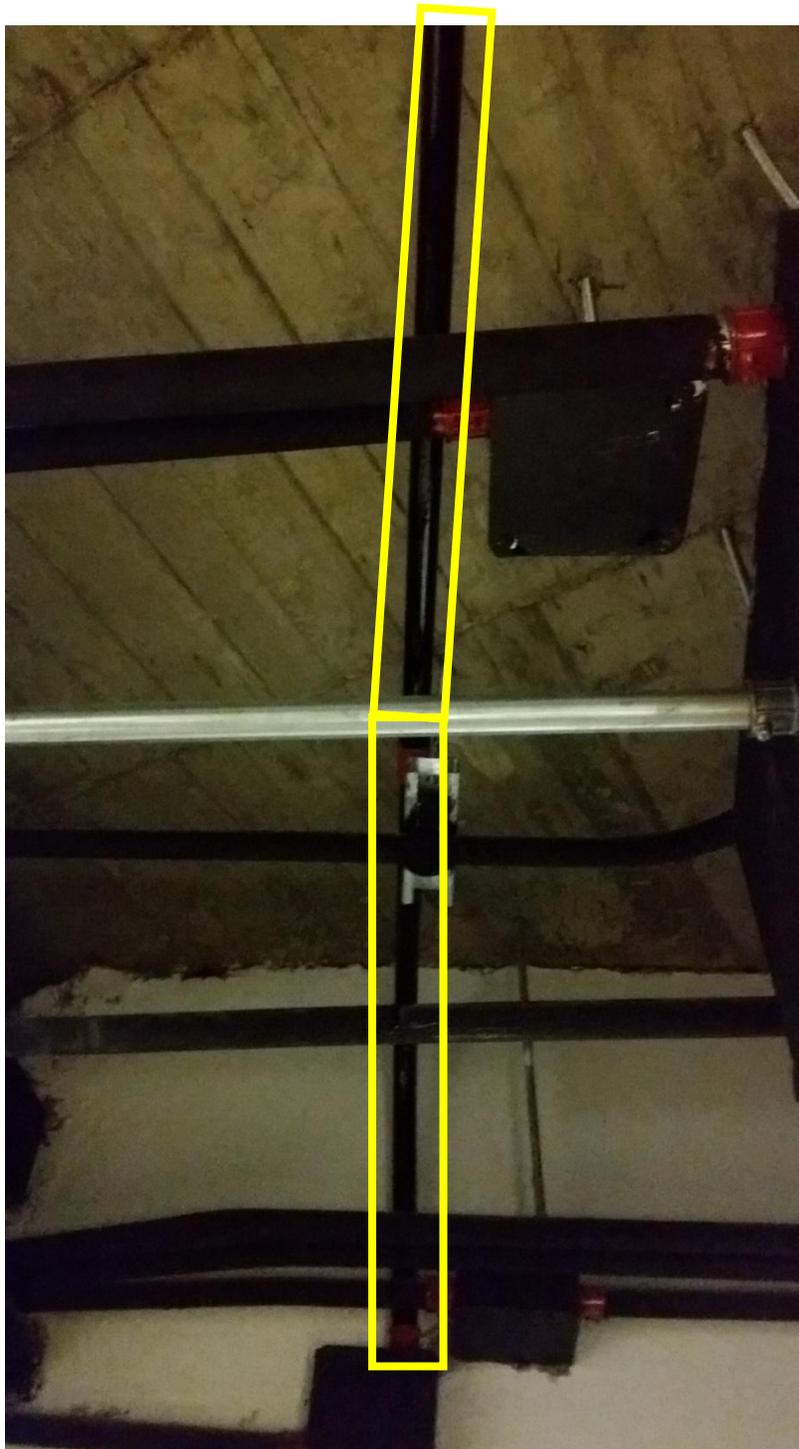
Anexo 9 – **INSTALACIÓN ACTUAL SALA 9:** Acometida eléctrica

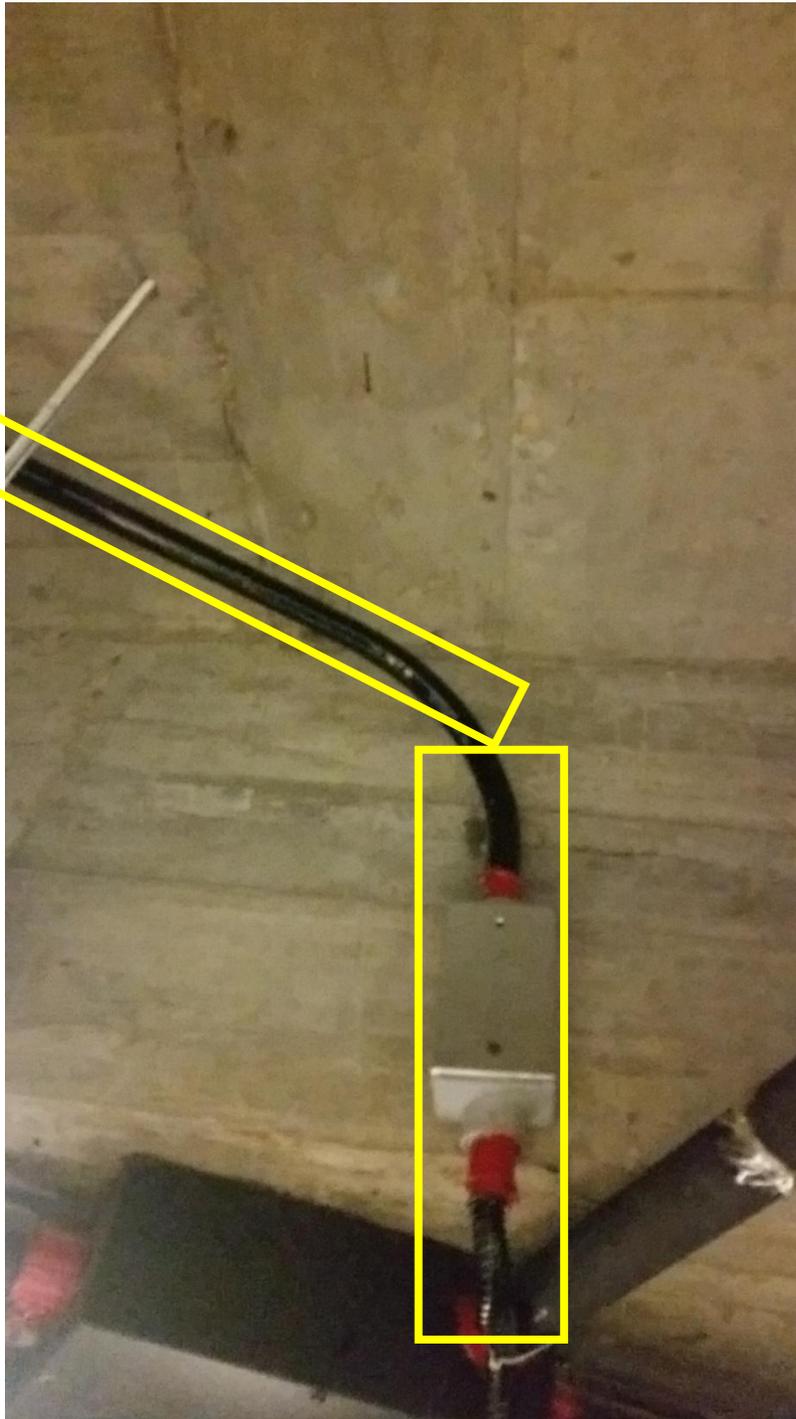
Anexo 10 – **INSTALACIÓN ACTUAL SALA 9:** Acometida eléctrica

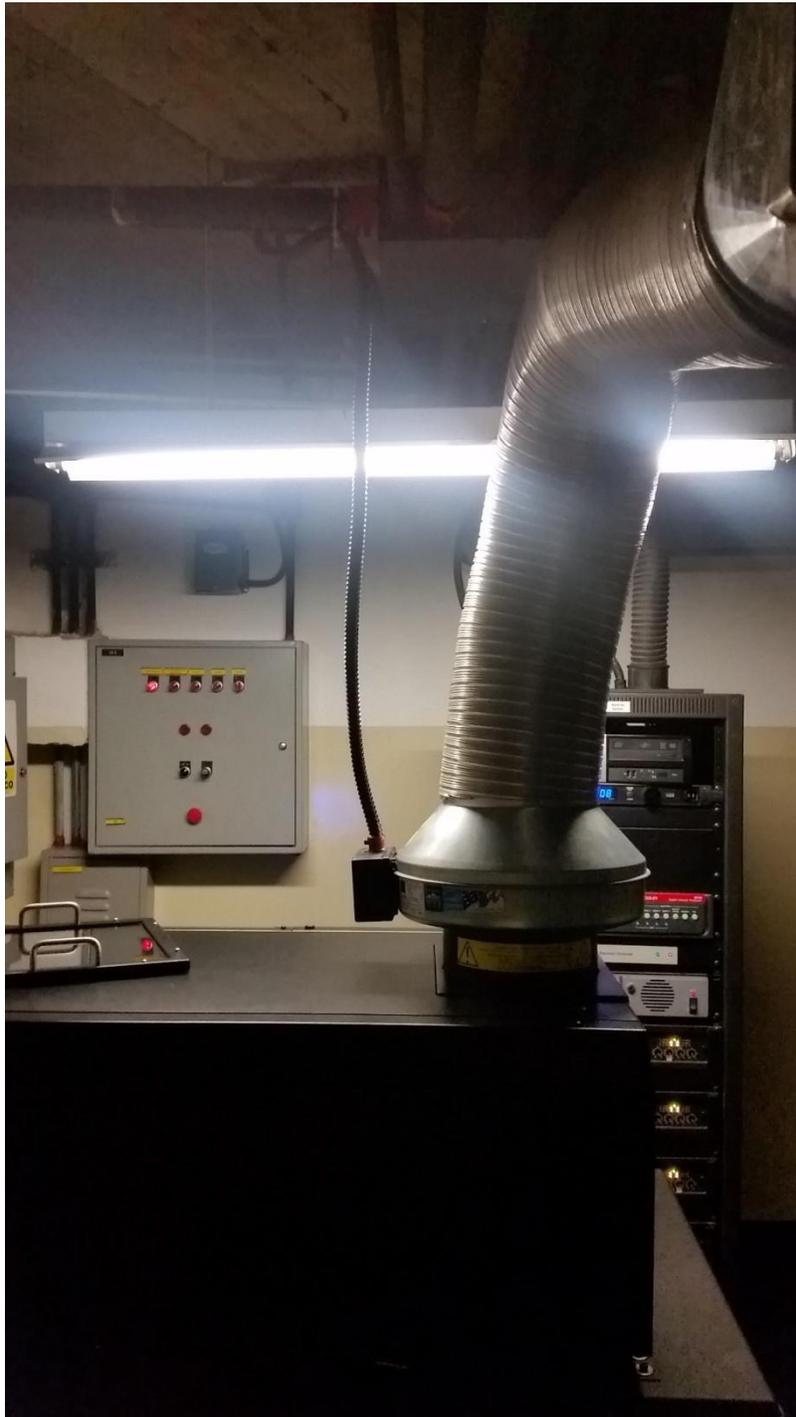
Anexo 11 – **INSTALACIÓN ACTUAL SALA 9:** Extractor
