## INVERSIONES PICO- LOPEZ 3001, C.A.

# [ INFORME TÉCNICO DE ENTREGA ]

INSTALACIÓN DE DOS (02) UPS 5 kVA PARA ALIMENTACIÓN DE SALAS 2,  
3, 5 y 7 DE CINES UNIDOS HYPERJUMBO MARACAY

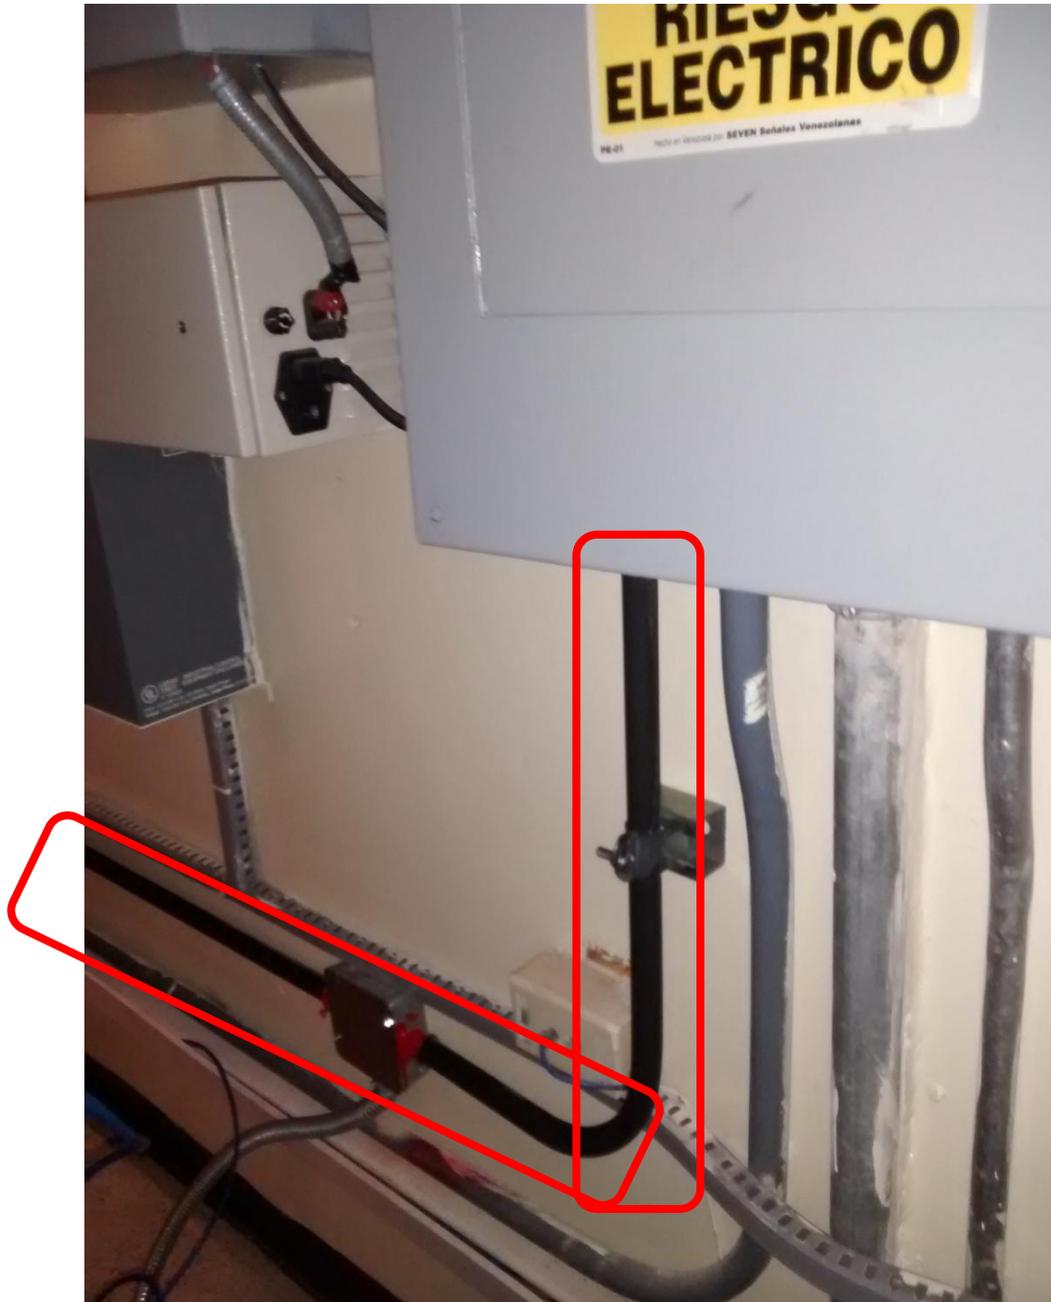
Anexo 1 – Acometida eléctrica Salas 5 y 7: Salida de tablero eléctrico

- a. Instalación de acometida eléctrica 208 V con tubería rígida EMT de  $\frac{3}{4}$ ", conductores THW # 10 y THW # 12 y breaker de protección 2x30A.
- b. Instalación de cajas con transformador seco, regleta y fusible de protección para alimentación de líneas 208V y 120V en rack de sonido.
- c. Instalación de cajas de paso 6x6x4 y 4x4 para ramificación hacia rack de sonido y UPS.
- d. Movilización e instalación de UPS en el lugar establecido. Colocación de base estructural y conexión eléctrica.
- e. Prueba de funcionamiento de los UPS con máxima carga de consumo en rack de sonido. El equipo permaneció encendido por un lapso mayor a 20 minutos en esas condiciones.
- f. Entrega formal a Líder de Servicios y Gerente del Cine.

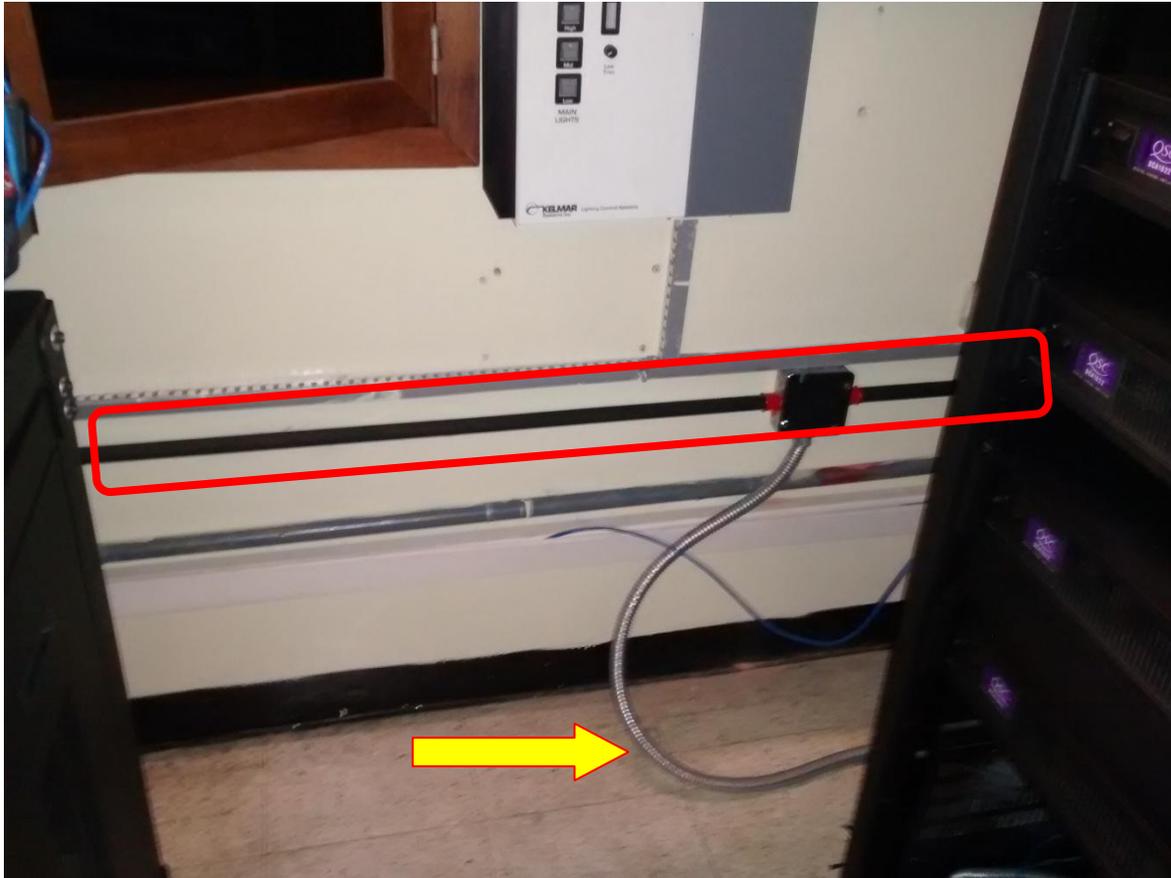
Anexo 2 – Acometida eléctrica Salas 5 y 7: Ramificación hacia Rack de sonido 7

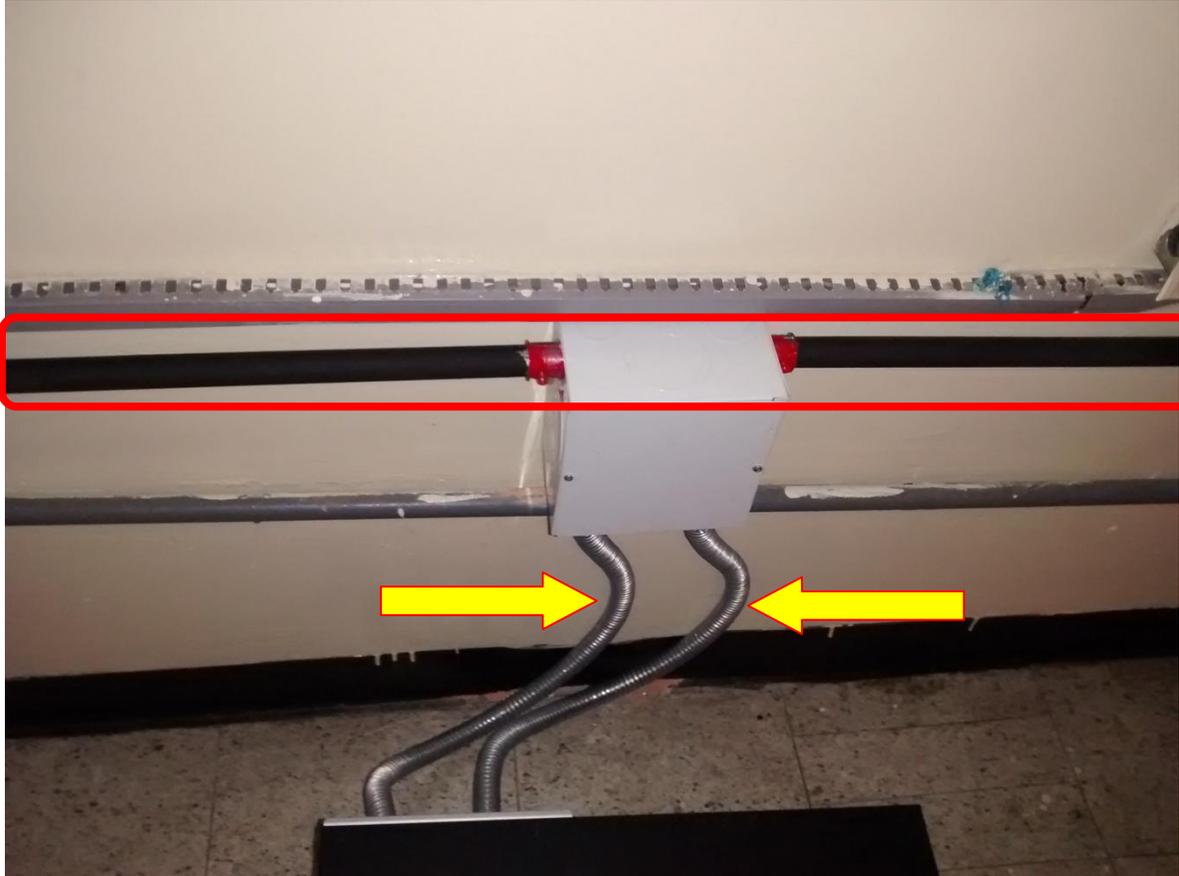
Anexo 3 – Acometida eléctrica Salas 5 y 7: Ramificación hacia UPS

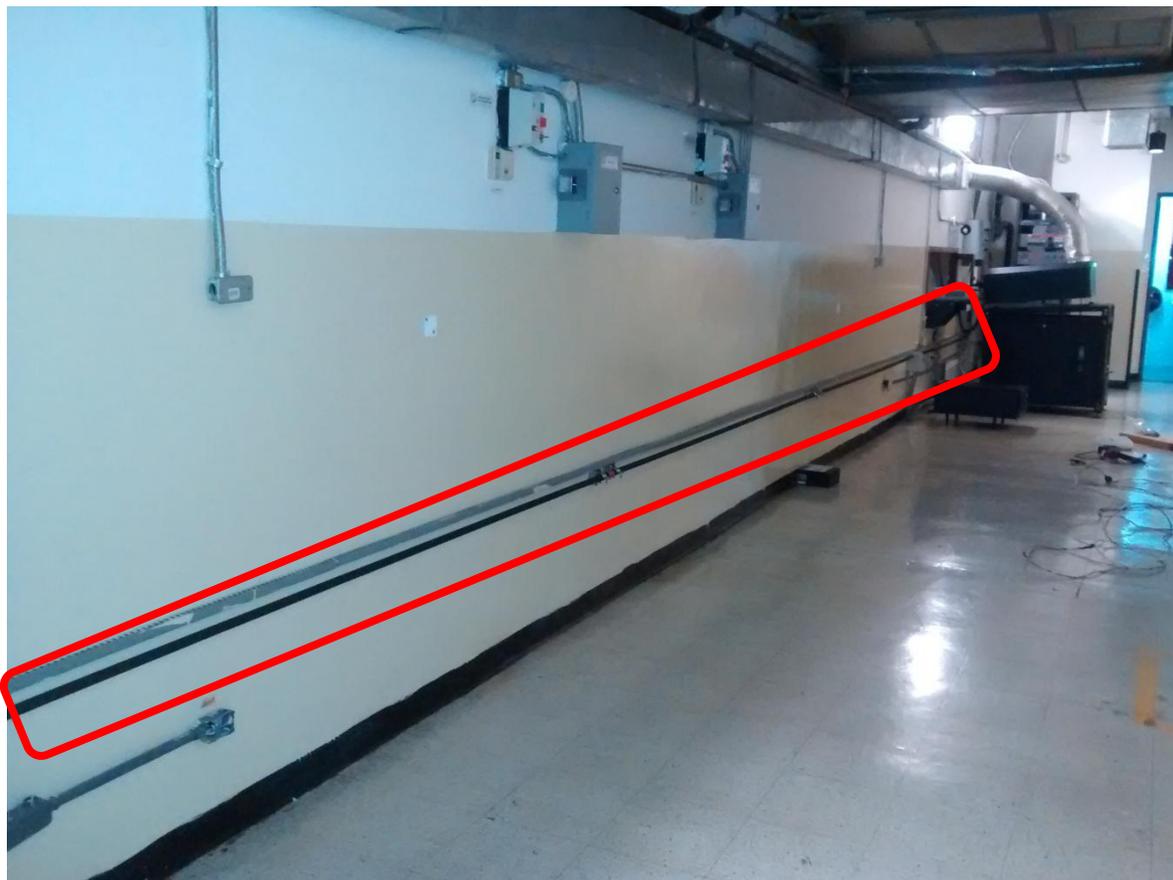
Anexo 4 – Acometida eléctrica Salas 5 y 7: Extensión de acometida para alimentación al rack de sonido 5.

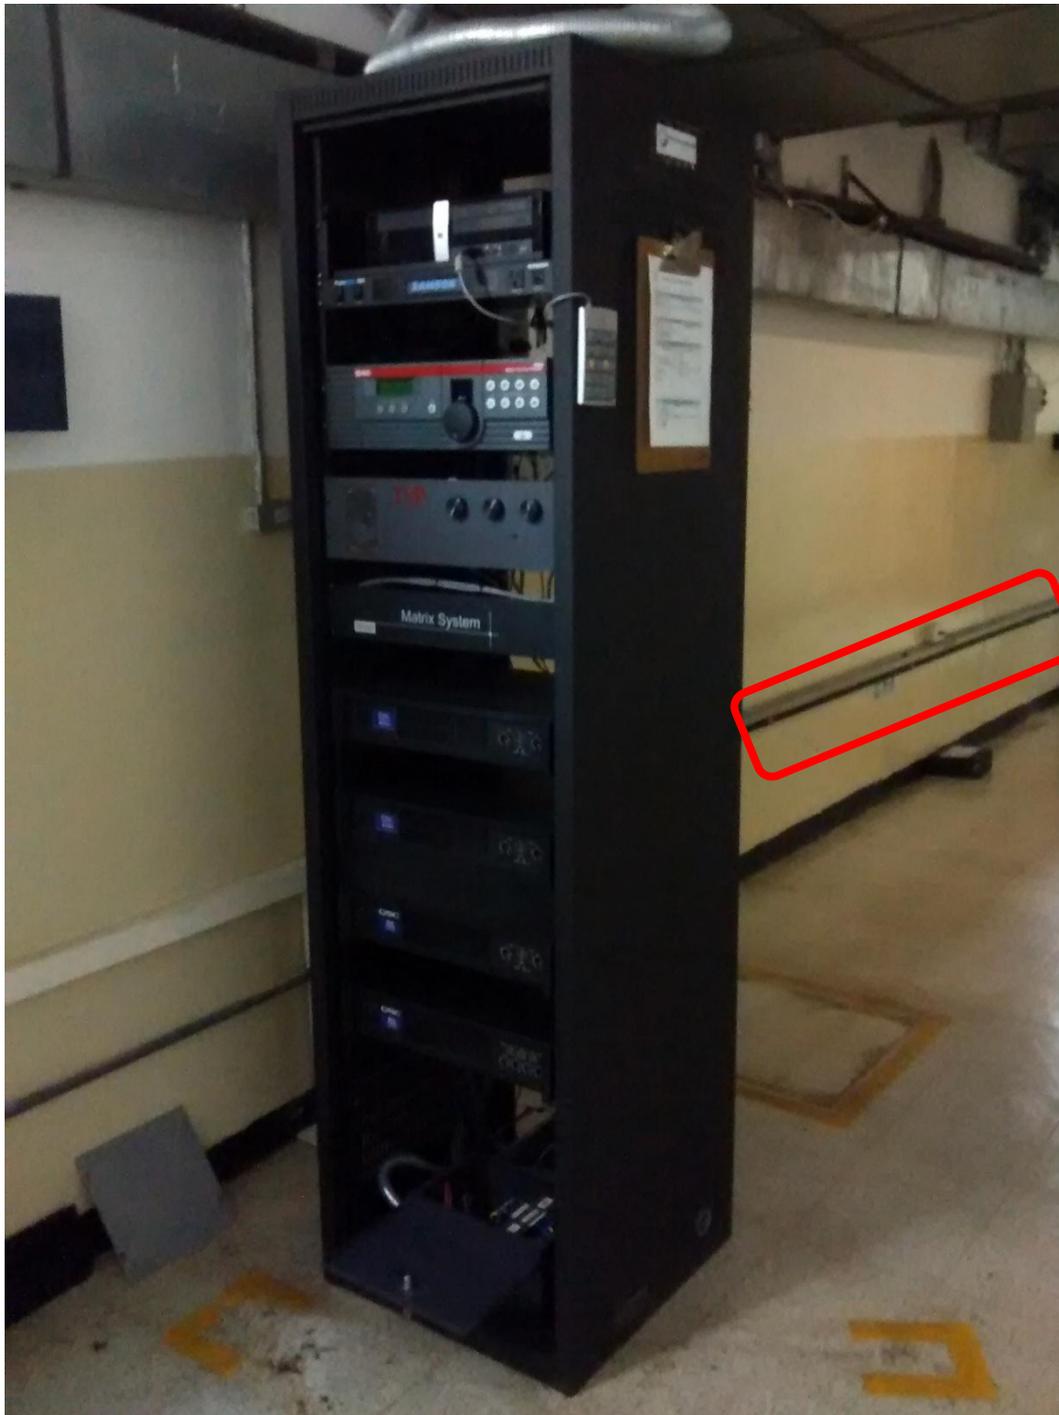
Anexo 5 – Acometida eléctrica Salas 5 y 7: Alimentación al al rack de sonido 5.

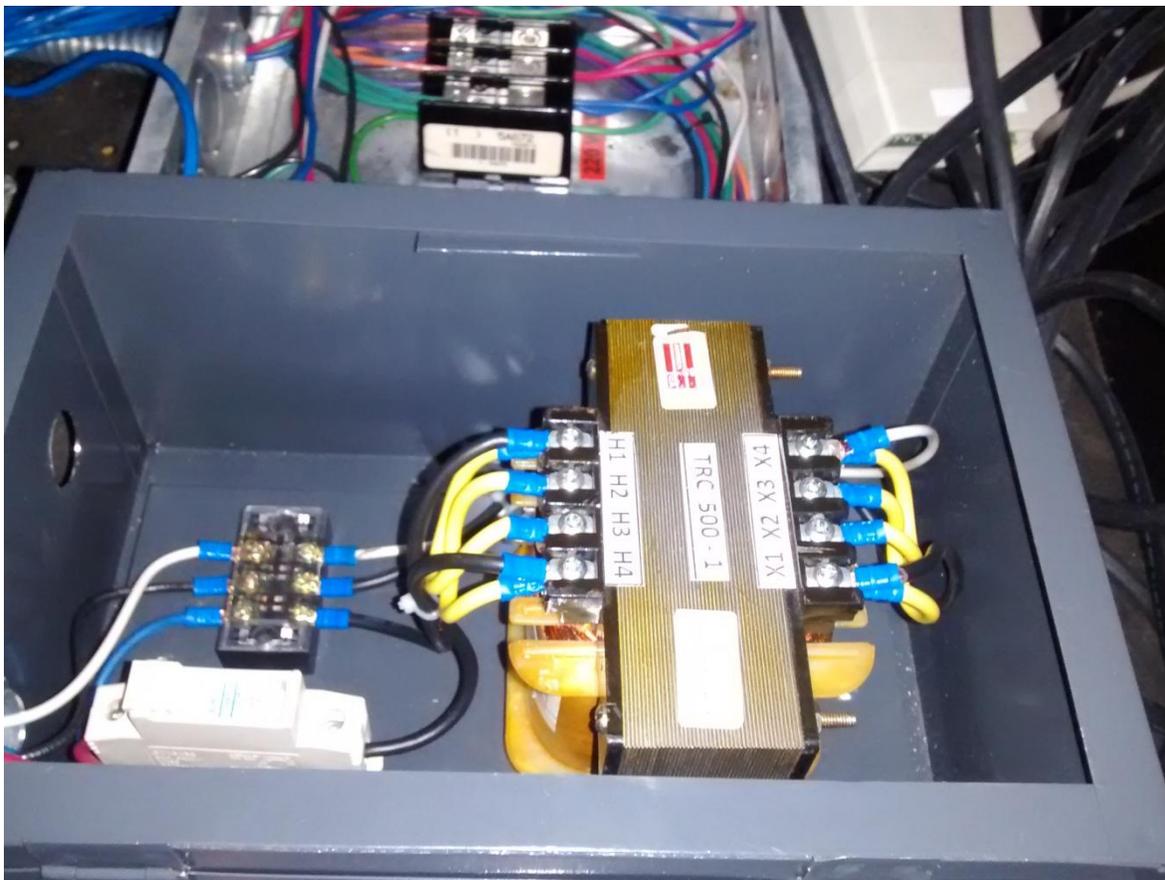
Anexo 6 – Cajas de transformador 240V/120V 500 VA, regleta de conexión y fusible de protección.

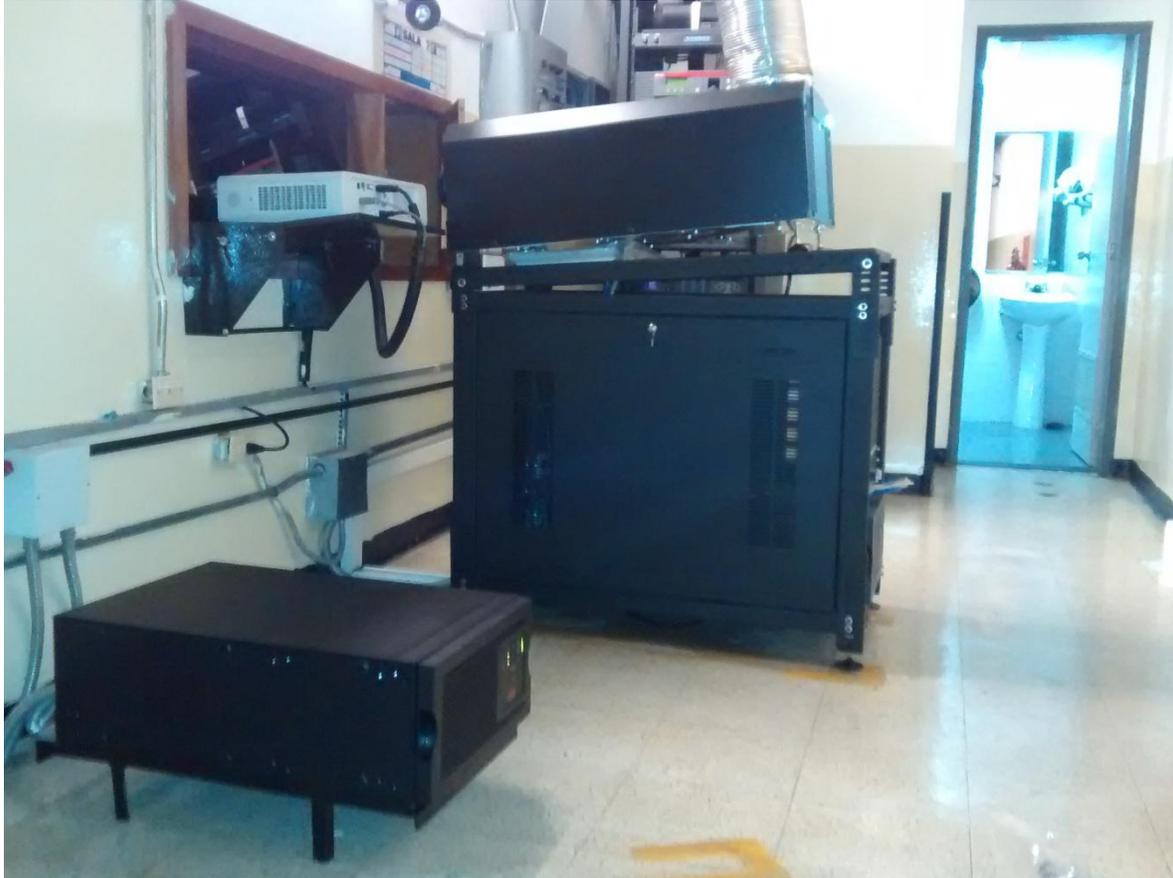
Anexo 7 – UPS para salas 5 y 7 con base estructural.

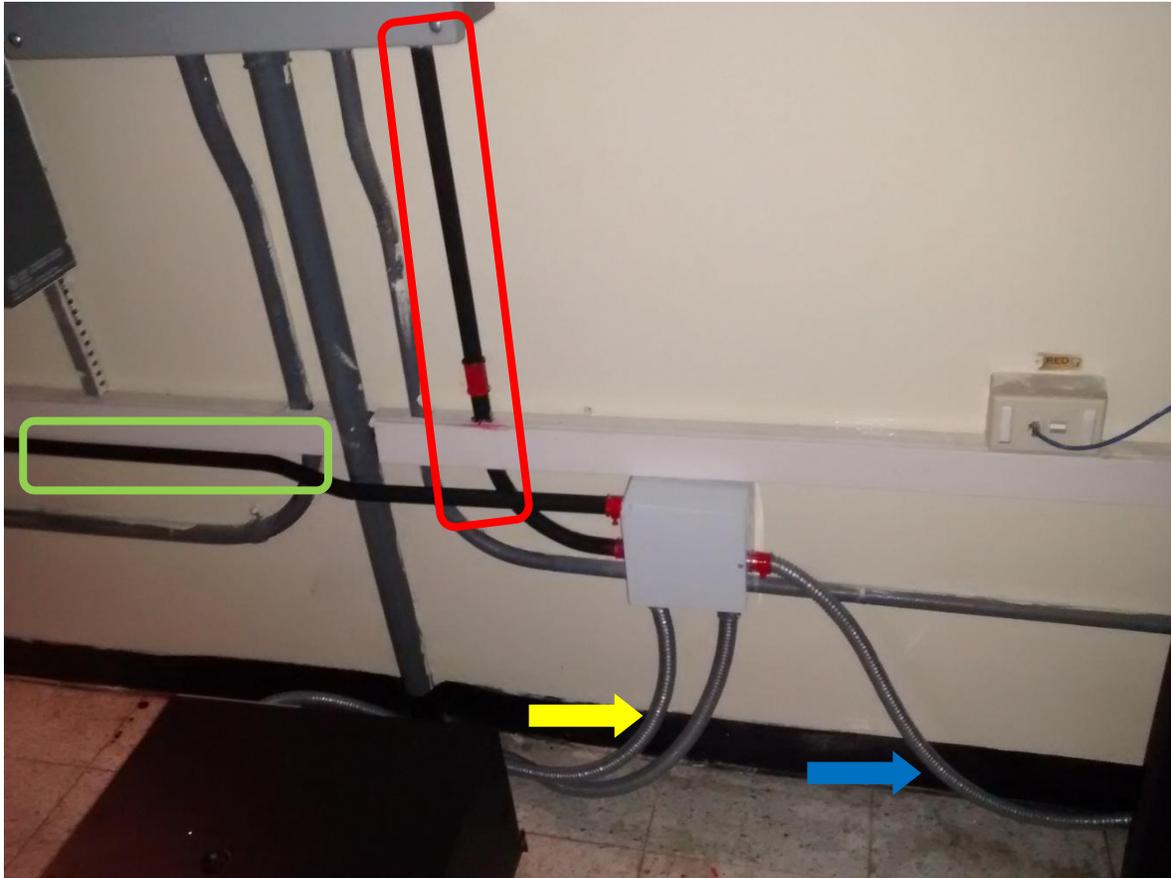
Anexo 8 – Acometida eléctrica Salas 2 y 3: Salida de tablero eléctrico (Rojo), ramificación a UPS (amarillo), Rack de sonido 3 (azul) y rack de sonido 2 (verde)

- a. Instalación de acometida eléctrica 208 V con tubería rígida EMT de  $\frac{3}{4}$ ", conductores THW # 10 y THW # 12 y breaker de protección 2x30A.
- b. Instalación de cajas con transformador seco, regleta y fusible de protección para alimentación de líneas 208V y 120V en rack de sonido.

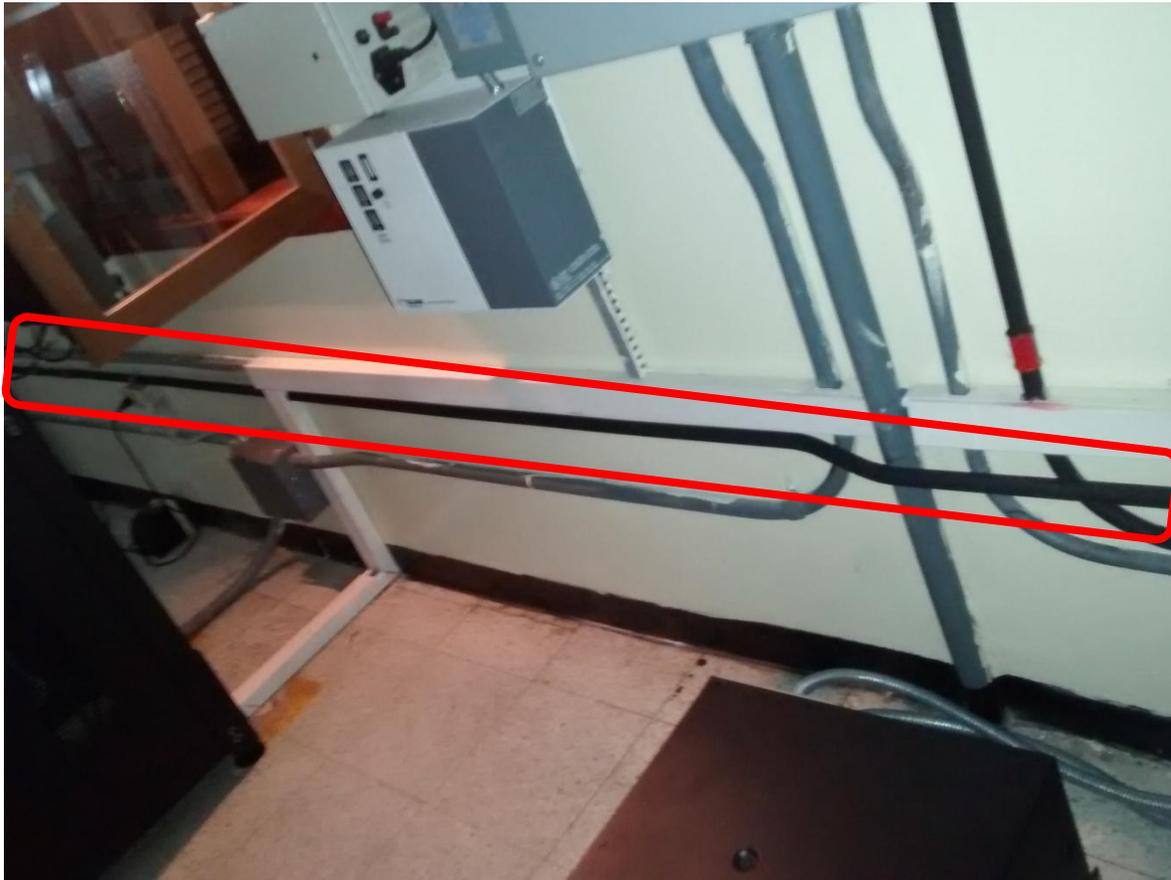
Anexo 9 – Acometida eléctrica Salas 2 y 3: Ramificación hacia rack de sonido 2.

- c. Instalación de cajas de paso 6x6x4 y 4x4 para ramificación hacia rack de sonido y UPS.
- d. Movilización e instalación de UPS en el lugar establecido. Colocación de base estructural y conexión eléctrica.
- e. Prueba de funcionamiento de los UPS con máxima carga de consumo en rack de sonido. El equipo permaneció encendido por un lapso mayor a 20 minutos en esas condiciones.
- f. Entrega formal a Líder de Servicios y Gerente del Cine.

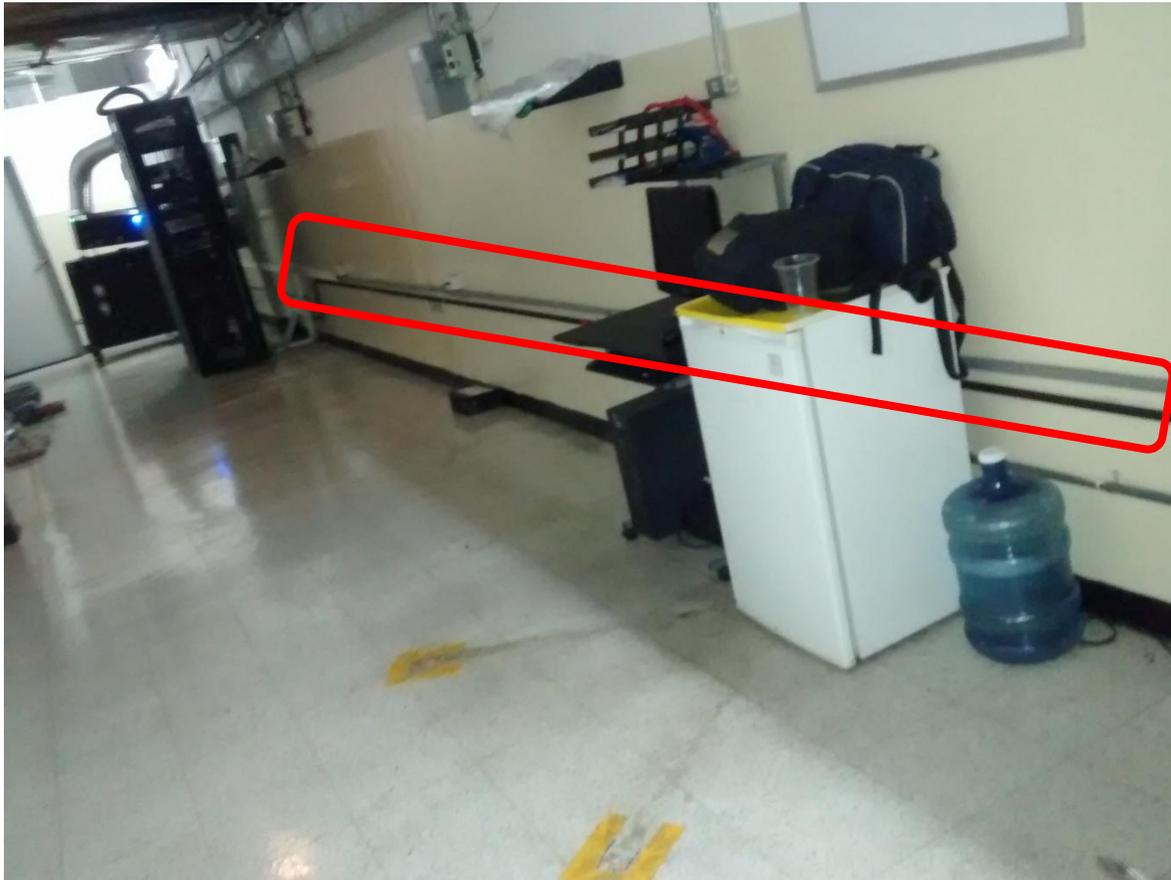
Anexo 10 – Acometida eléctrica Salas 2 y 3: Ramificación hacia rack de sonido 2.

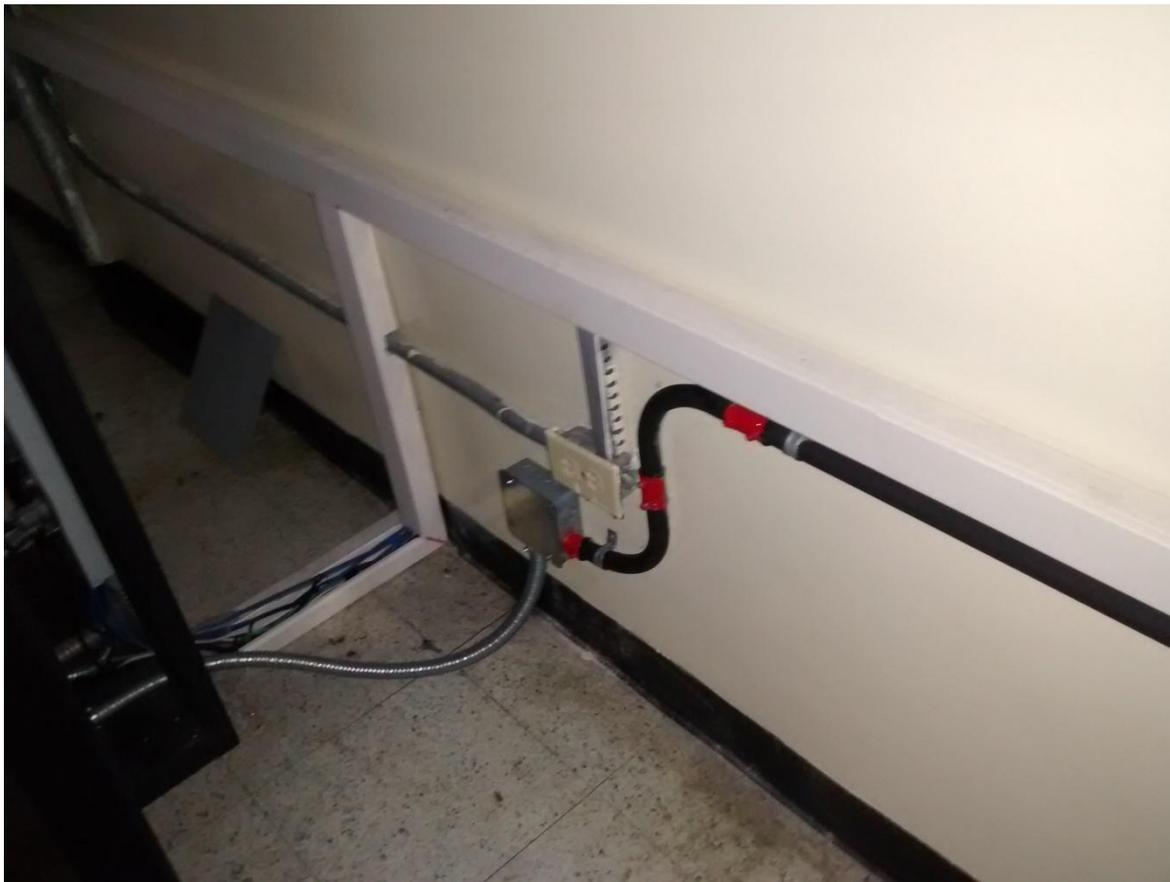
Anexo 11 – Acometida eléctrica Salas 2 y 3: Ramificación hacia rack de sonido 2.

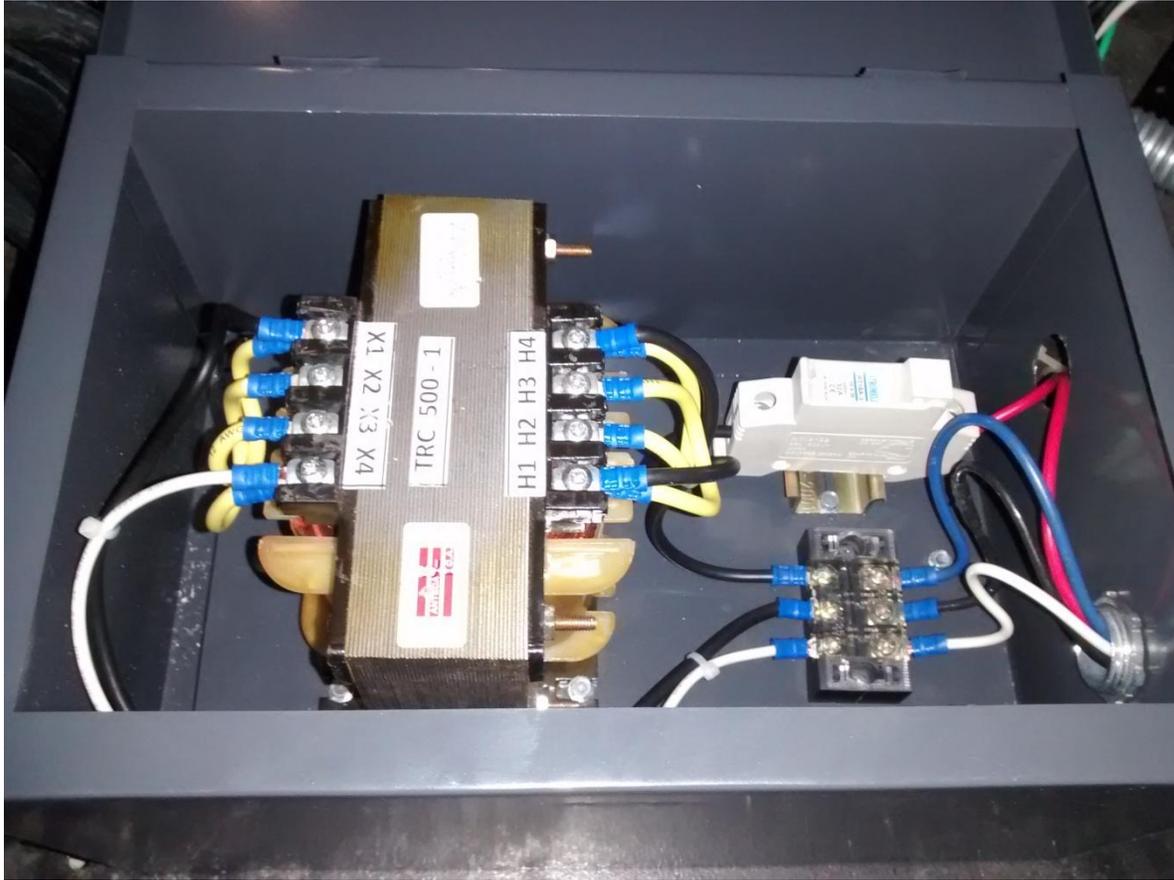
Anexo 12 – Cajas de transformador 240V/120V 500 VA, regleta de conexión y fusible de protección.

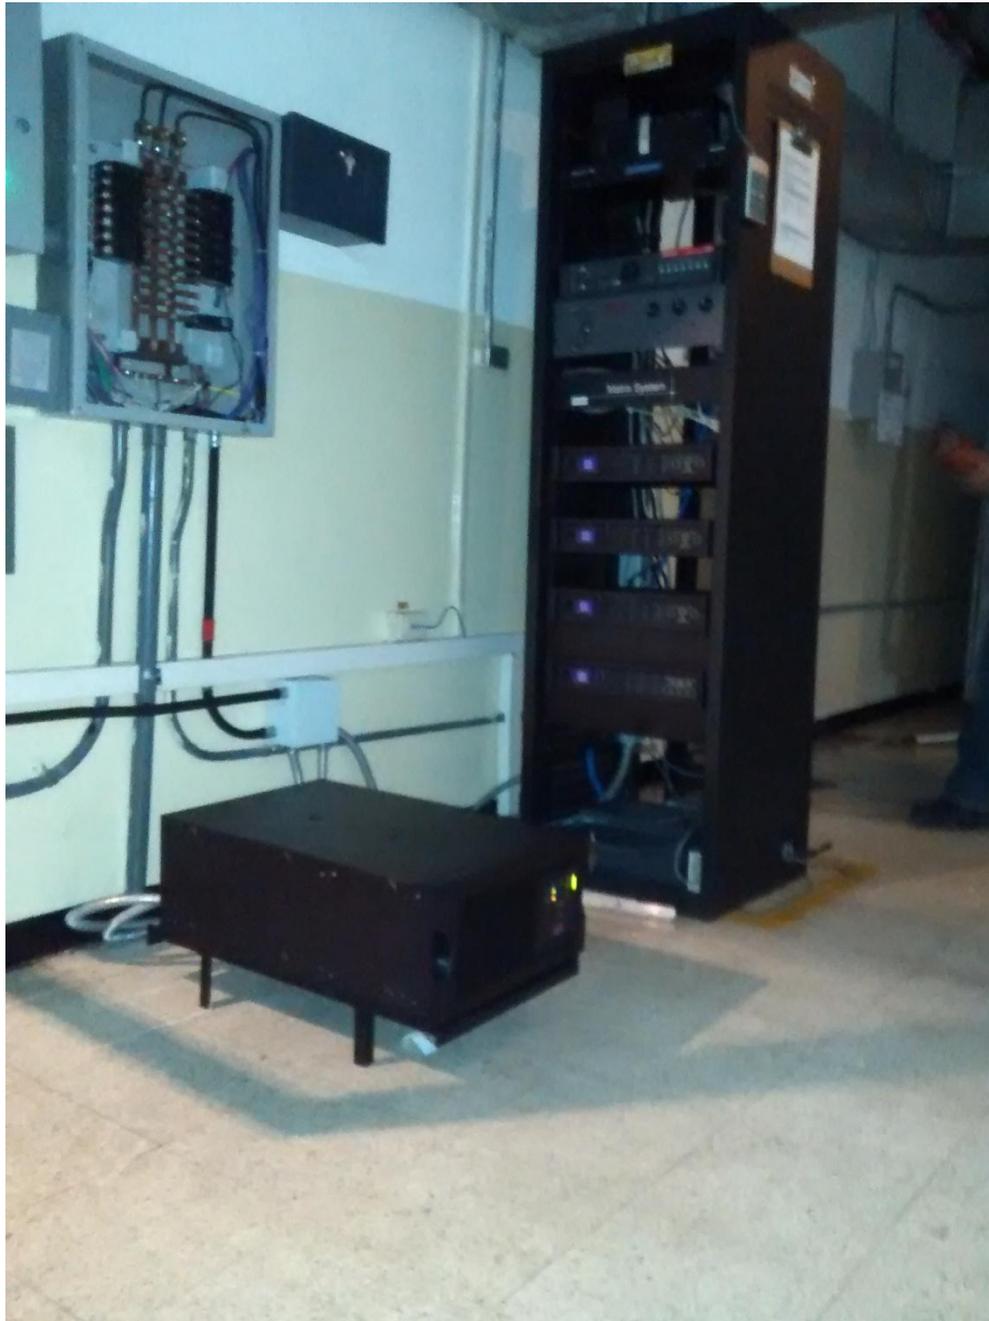
Anexo 13 – UPS para racks de sonidos 2 y 3 con base estructural

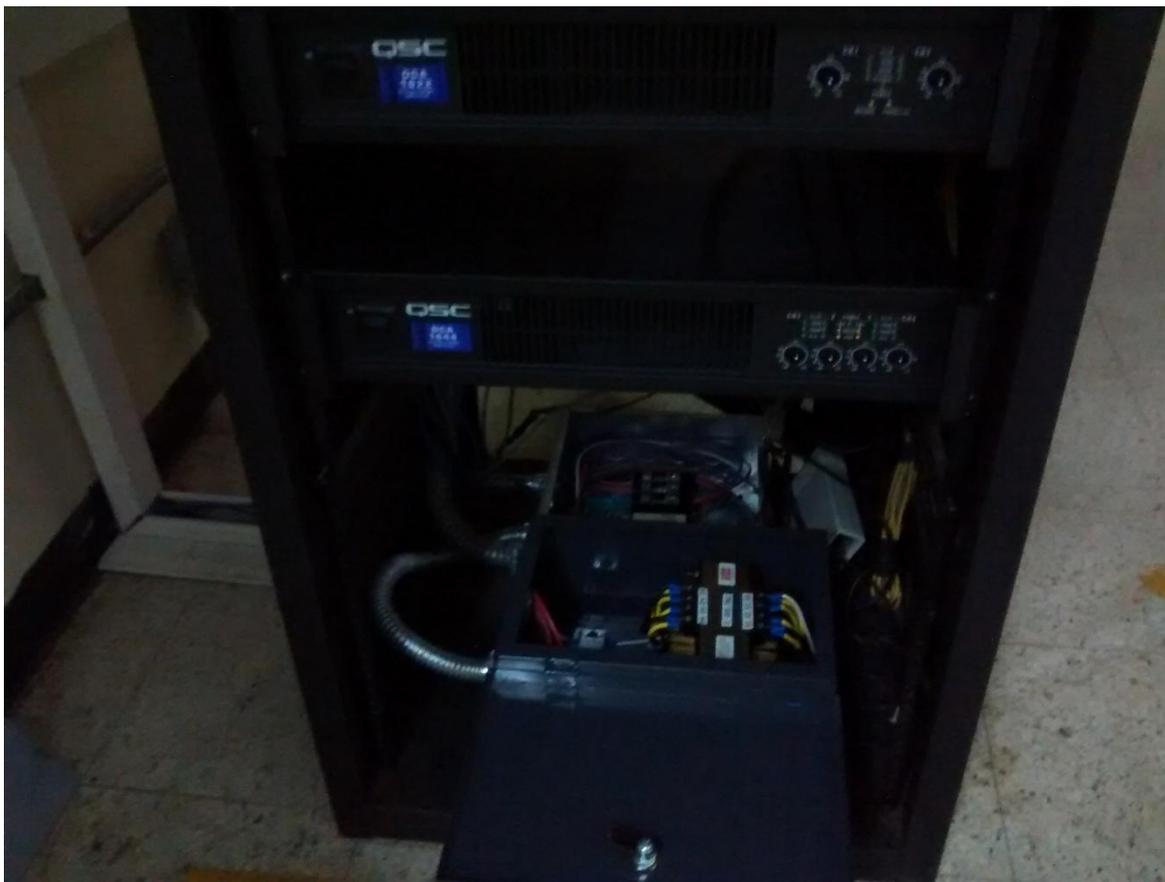
Anexo 14 – Arreglo de cajas en rack de sonido
