INVERSIONES PICO-  
LOPEZ 3001, C.A.

# [ INFORME TÉCNICO DE ENTREGA ]

Instalación de acometida eléctrica 208 V en equipos de racks de sonido de salas 1, 2, 3, 4 y 5 de C.U. Los Naranjos

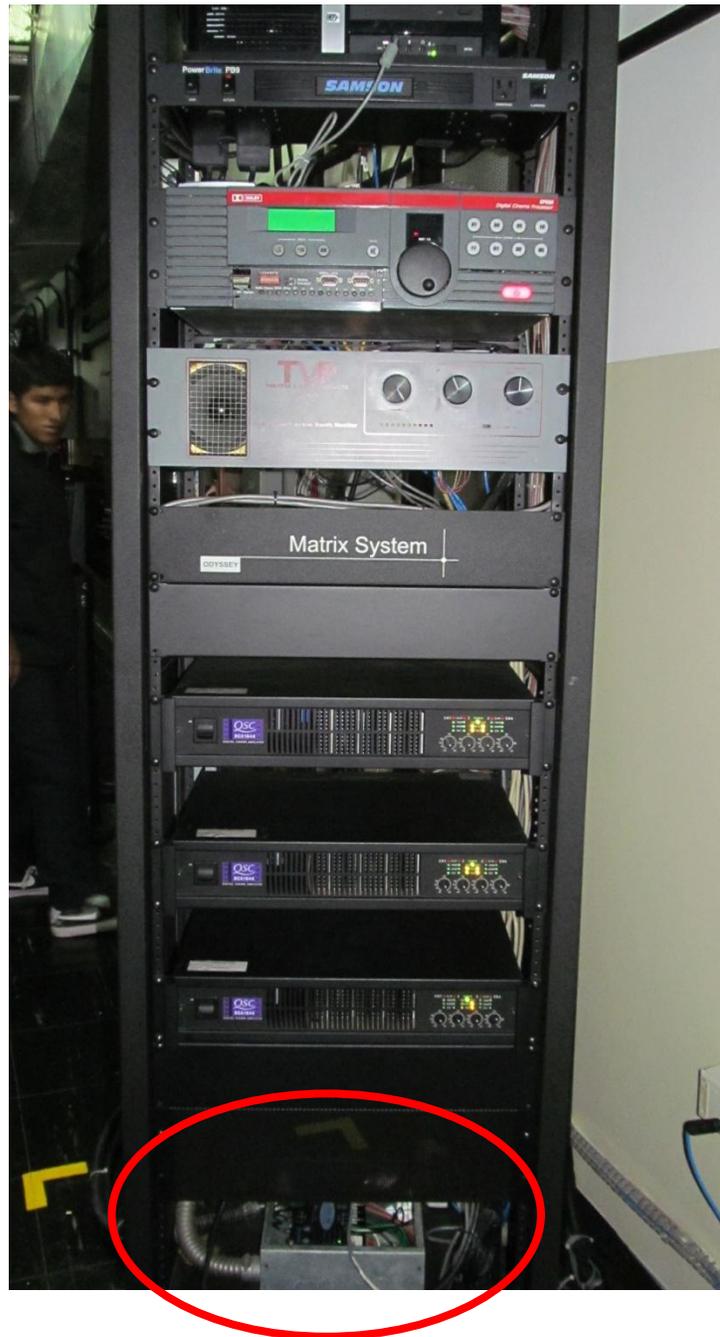
- c. Se verifica que el supervisor no posee base alguna y se encuentra completamente libre y expuesto a que cualquier movimiento genere una posible desconexión de los cables de entrada y salida.

- d. El supervisor de fase no posee un display para control del tiempo de reposición por lo tanto cada vez que exista una falla en la alimentación

Anexo 1 – Rack de sonido: Caja de paso con supervisor de fase y borneras 208V y 120V

- a. Se independizaron los sistemas de proyección del rack de sonido de los de proyección, de esta manera se tiene un sistema libre y fácilmente controlable por los usuarios de proyección.
- b. Se desincorporó el cableado existente por presentar interrupciones y empalmes en las líneas, posteriormente se entregó al líder de servicios.
- c. Se instaló una nueva acometida que parte directamente del breaker principal de sonido y hasta el supervisor de fase ubicado en la caja de paso del rack de sonido.
- d. Se fijaron los supervisores de fase a la estructura y se realizó un reacomodo de la bornera de alimentación para 120 V en las cajas de paso. Para la entrada y salida de los supervisores se instalaron terminales para eliminar falsos contactos y se sustituyó el cable de salida del supervisor de calibre #12AWG a #10AWG.
- e. Prueba de sistemas.

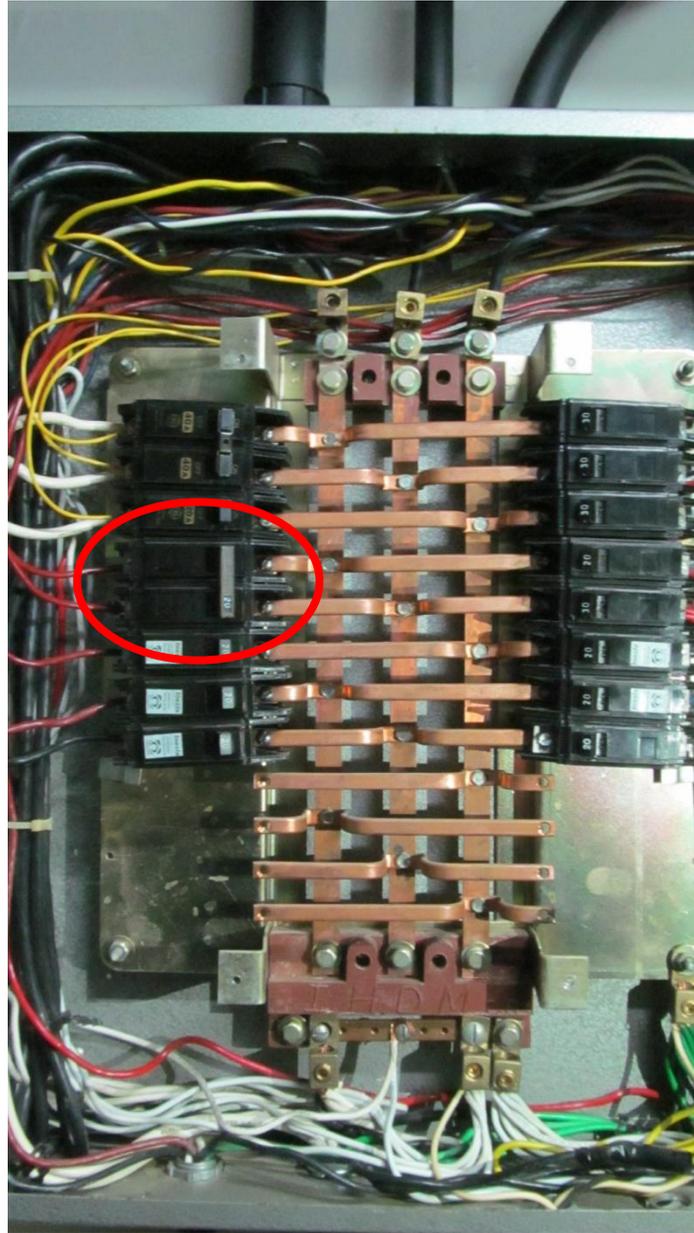
- a. Se identifica que la acometida de alimentación se interrumpe en un supervisor de fase principal junto a un contactor de control y se verifica que tanto el breaker de proyección como el breaker para el rack de sonido pasan por dicho supervisor de fase, teniendo como consecuencia que los sistemas se encuentren involucrados entre sí a través de este dispositivo.

Anexo 2 – Tablero eléctrico (Conexión antigua): Alimentación Rack de sonido

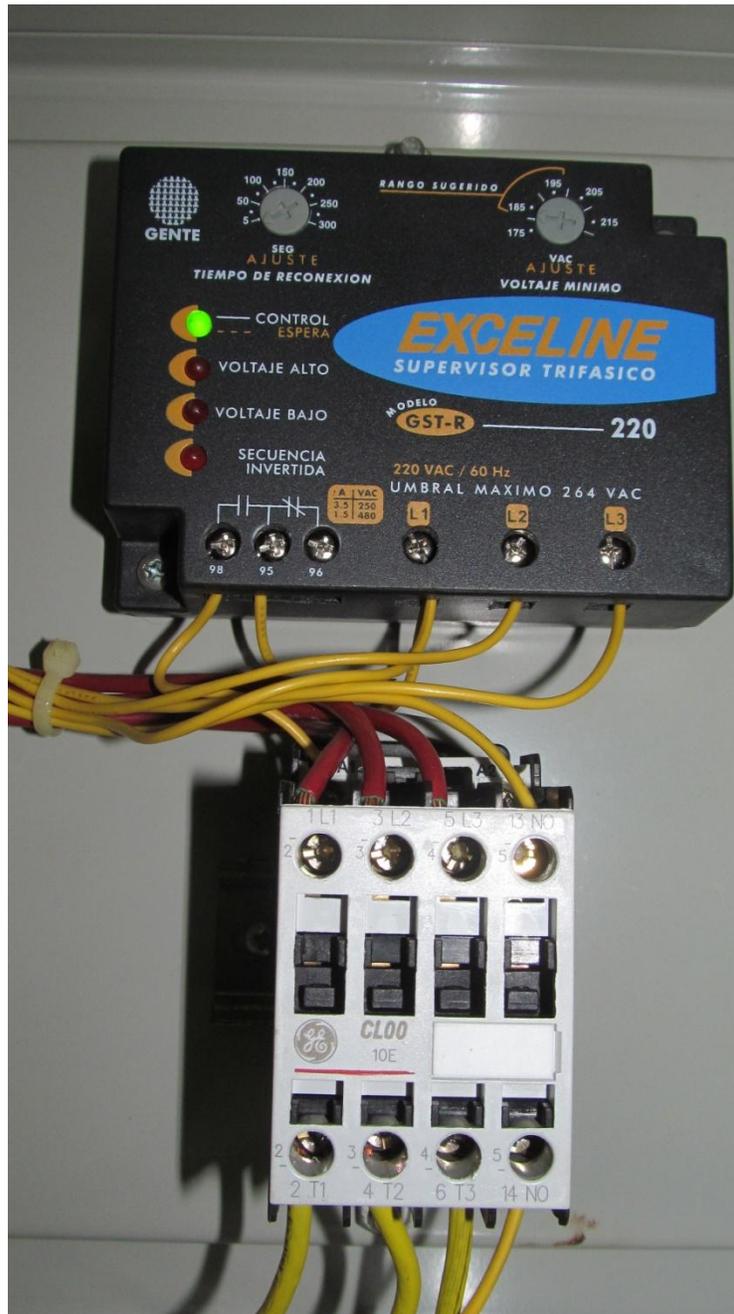
- b. Luego que el cableado pasa por el supervisor de fase los conductores continúan hacia el contactor y posteriormente hacia un nuevo supervisor de fase ubicado en la parte interna del rack de sonido. Cabe destacar que en dicha acometida y luego de la salida del contactor los cables se empalman y pasan de calibre # 12 (amarillo) a calibre # 12 (negro).

Anexo 3 – Supervisor de fase y contactor (Conexión antigua): Alimentación Rack de sonido

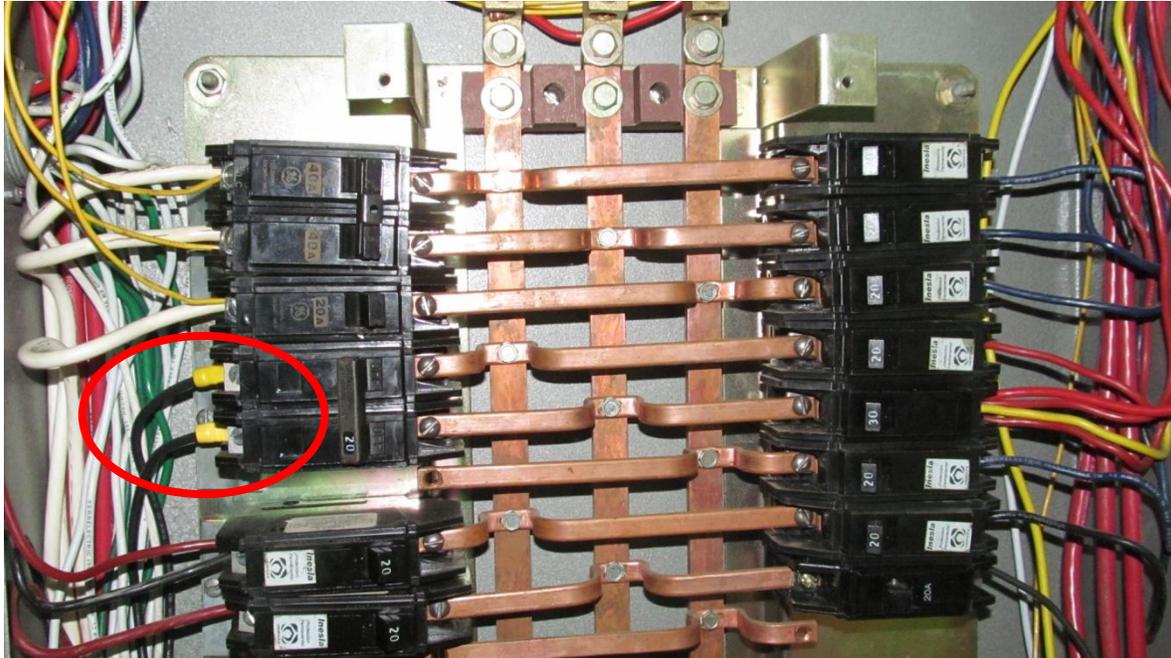
Anexo 3 – Instalación de conductores nuevos desde breaker de alimentación hasta supervisor de fase en rack de sonido.

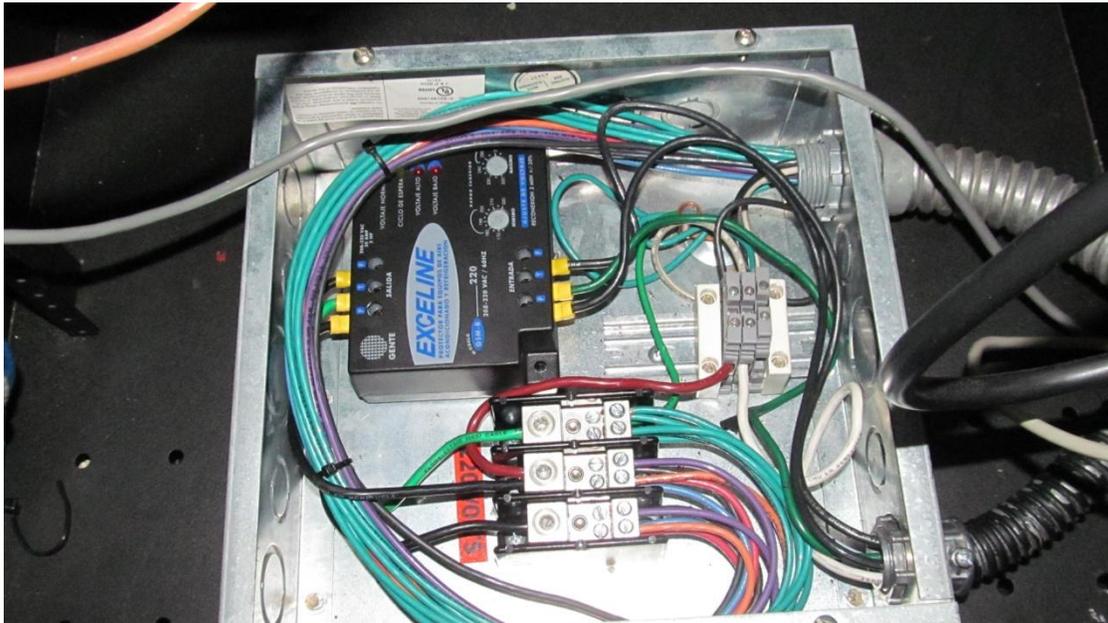
Anexo 4 – Caja de paso Rack de sonido: Sala 1 Reacomodo y fijación de componentes.

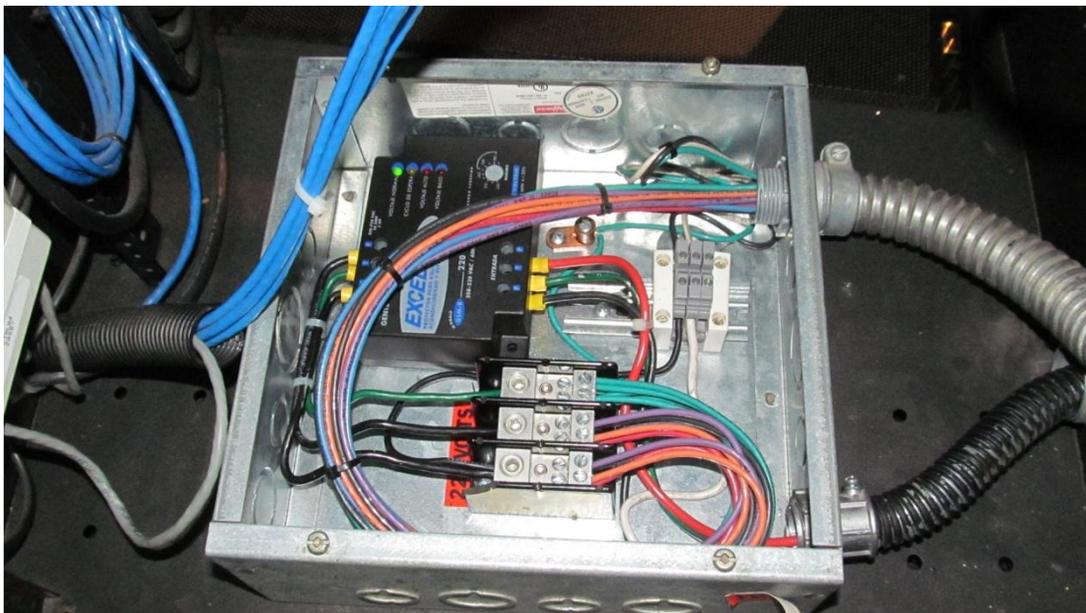
Anexo 5 – Caja de paso Rack de sonido: Sala 2 Reacomodo y fijación de componentes.

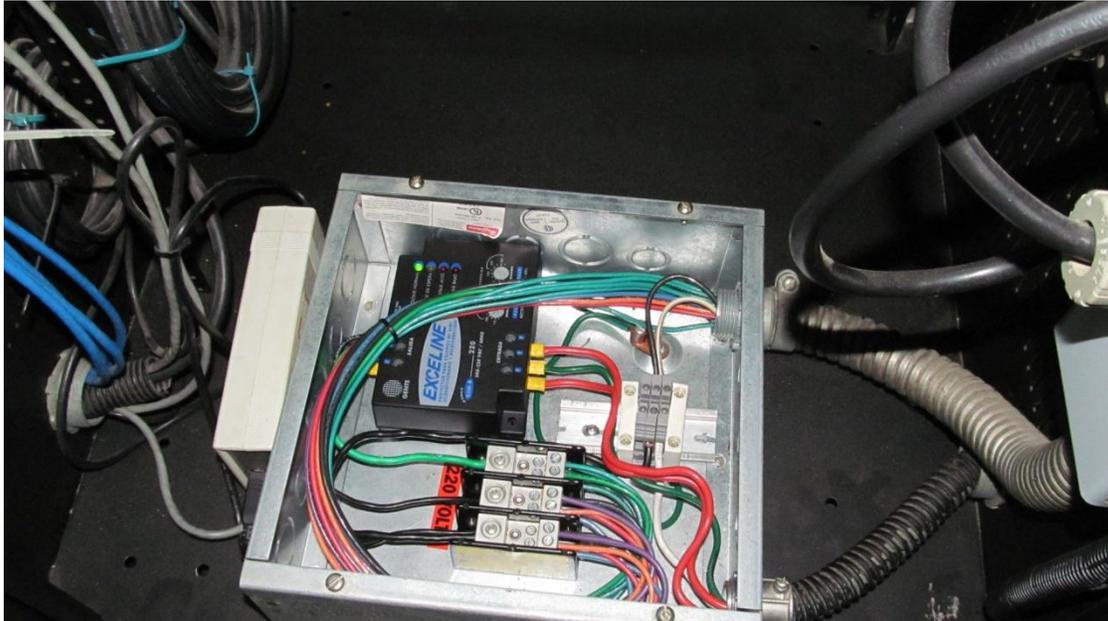
Anexo 6 – Caja de paso Rack de sonido: Sala 3 Reacomodo y fijación de componentes.

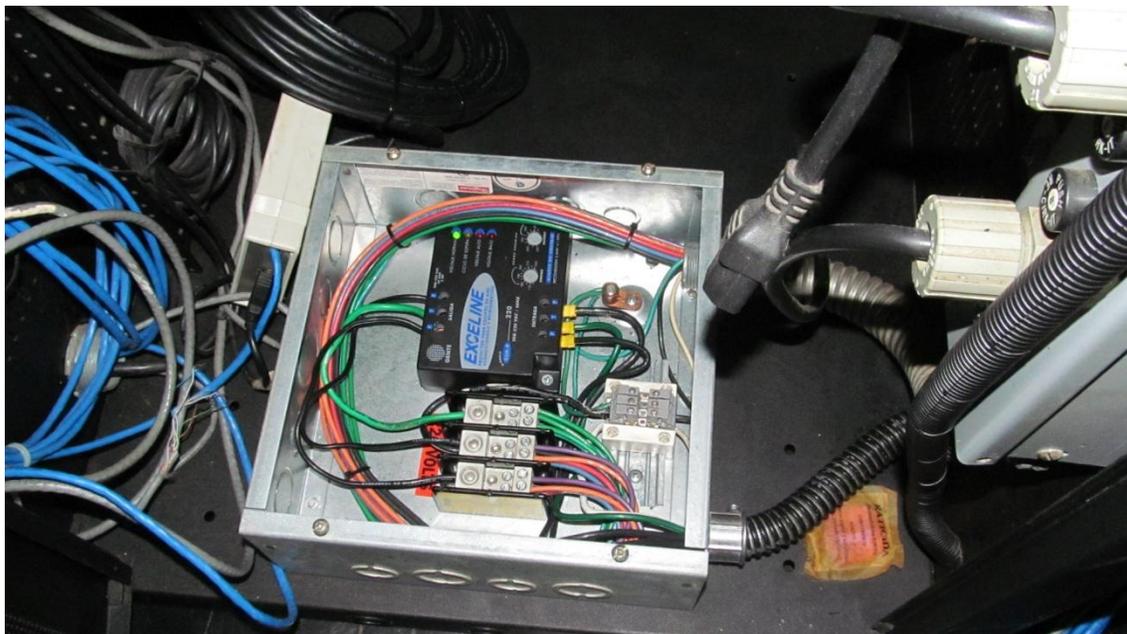
Anexo 7 – Caja de paso Rack de sonido: Sala 4 Reacomodo y fijación de componentes.

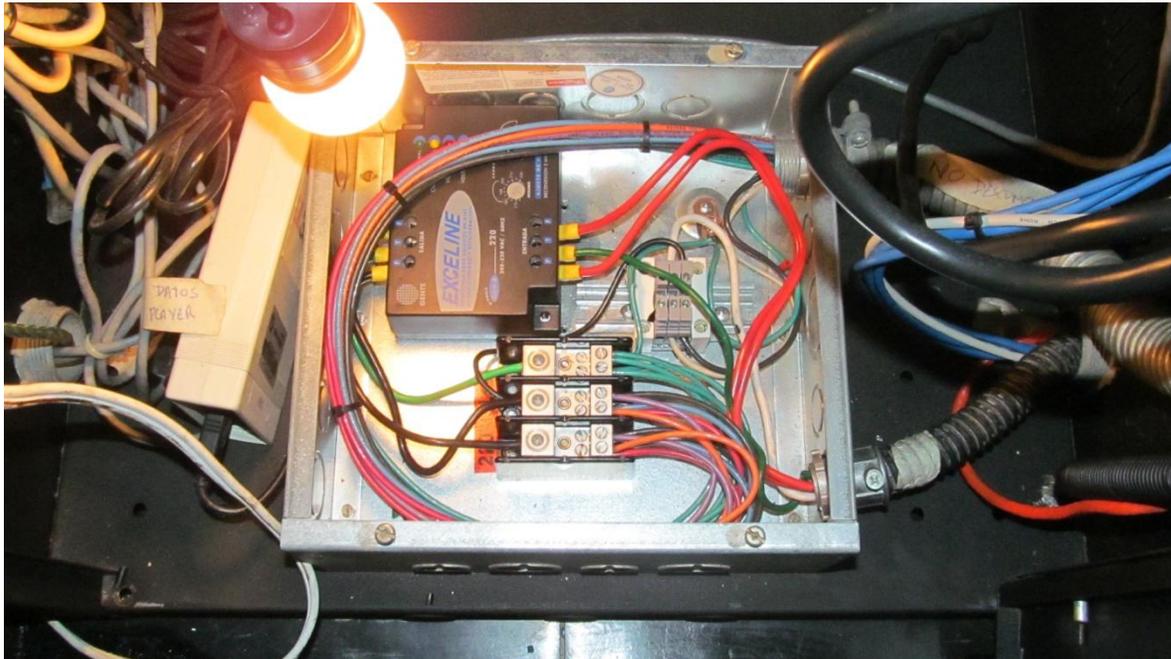
Anexo 8 – Caja de paso Rack de sonido: Sala 5 Reacomodo y fijación de componentes.
