## INVERSIONES PICO- LOPEZ 3001, C.A.

# [ INFORME TÉCNICO DE ENTREGA ]

AMPLIACIÓN DE CARGA DEL TABLERO TDUL 1-2 EN CINES UNIDOS C.C.  
LÍDER

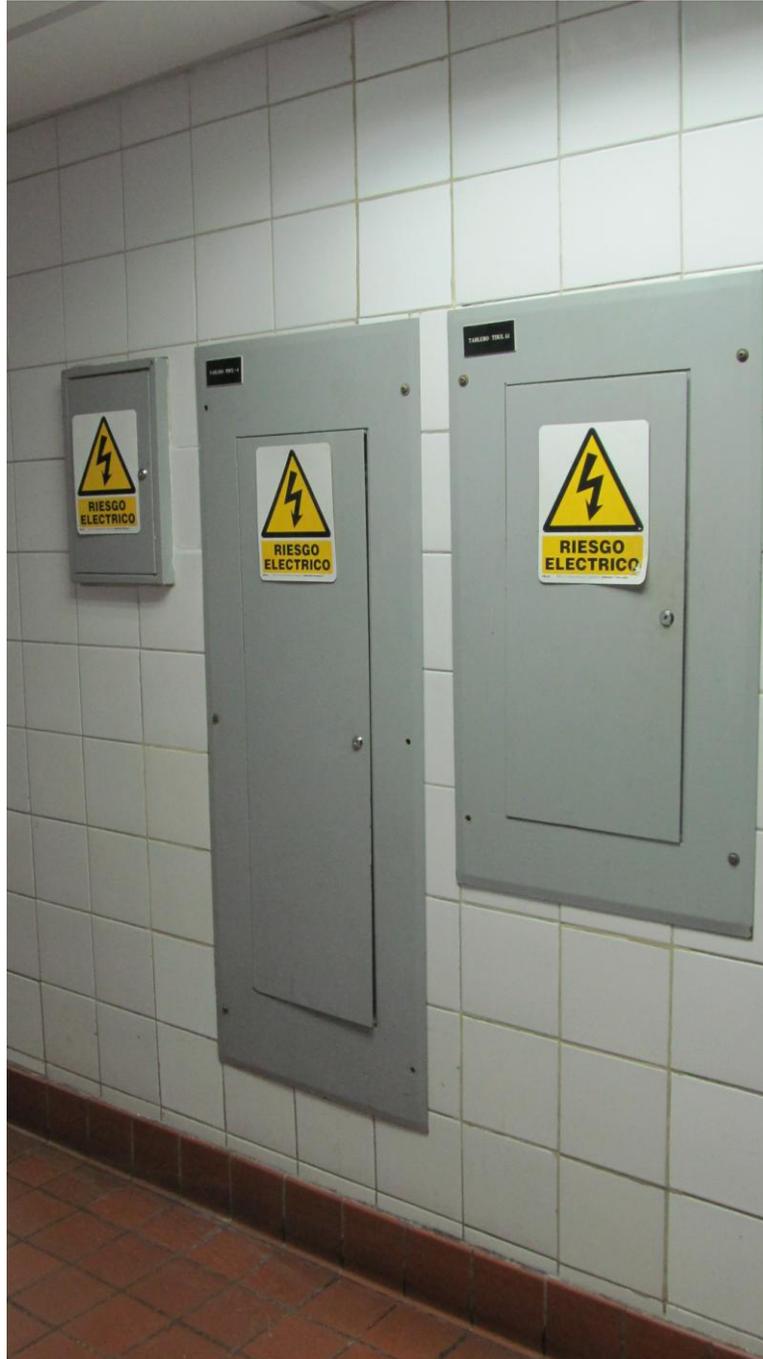
Anexo 1 – **INSTALACIÓN ACTUAL** – Área de tableros eléctricos involucrados

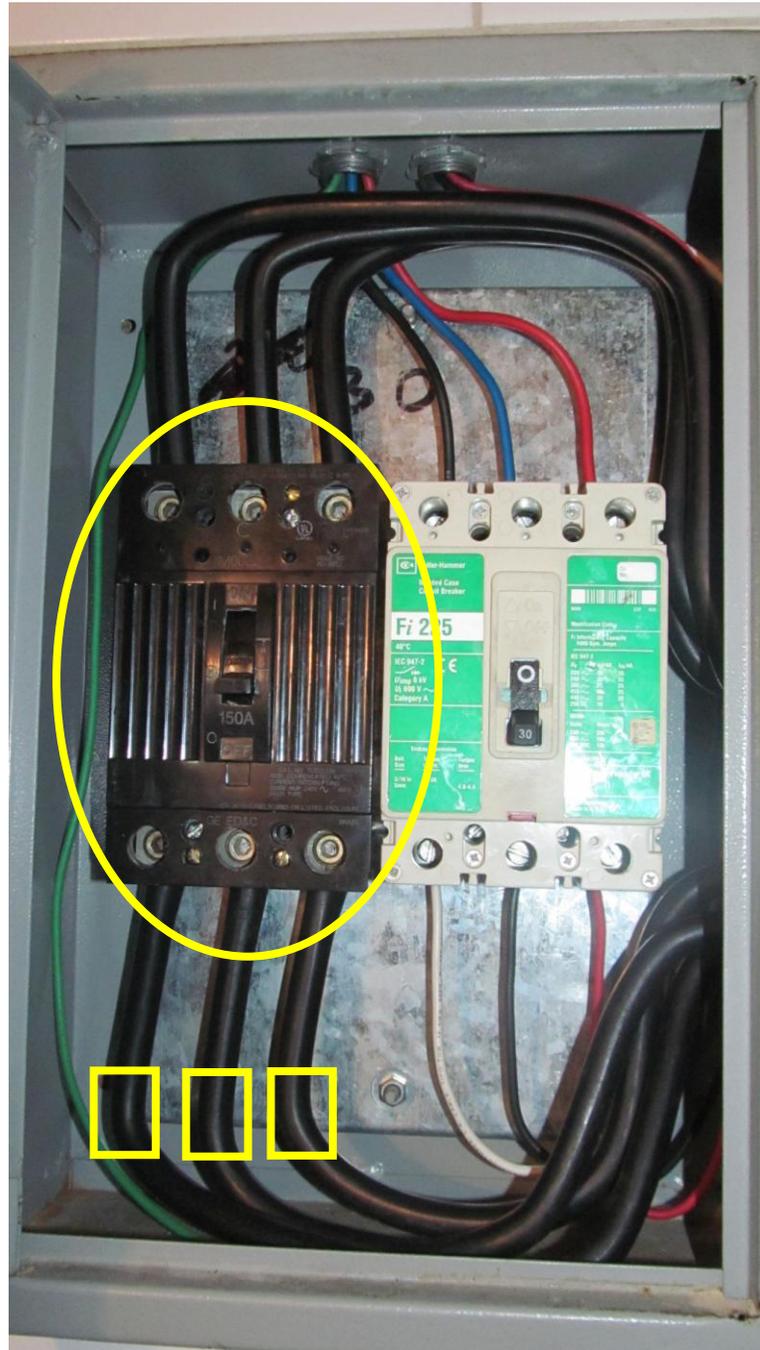
Anexo 2 – **INSTALACIÓN ACTUAL** – Tablero eléctrico con instalación de breaker 150 A, conductores 2/0 AWG

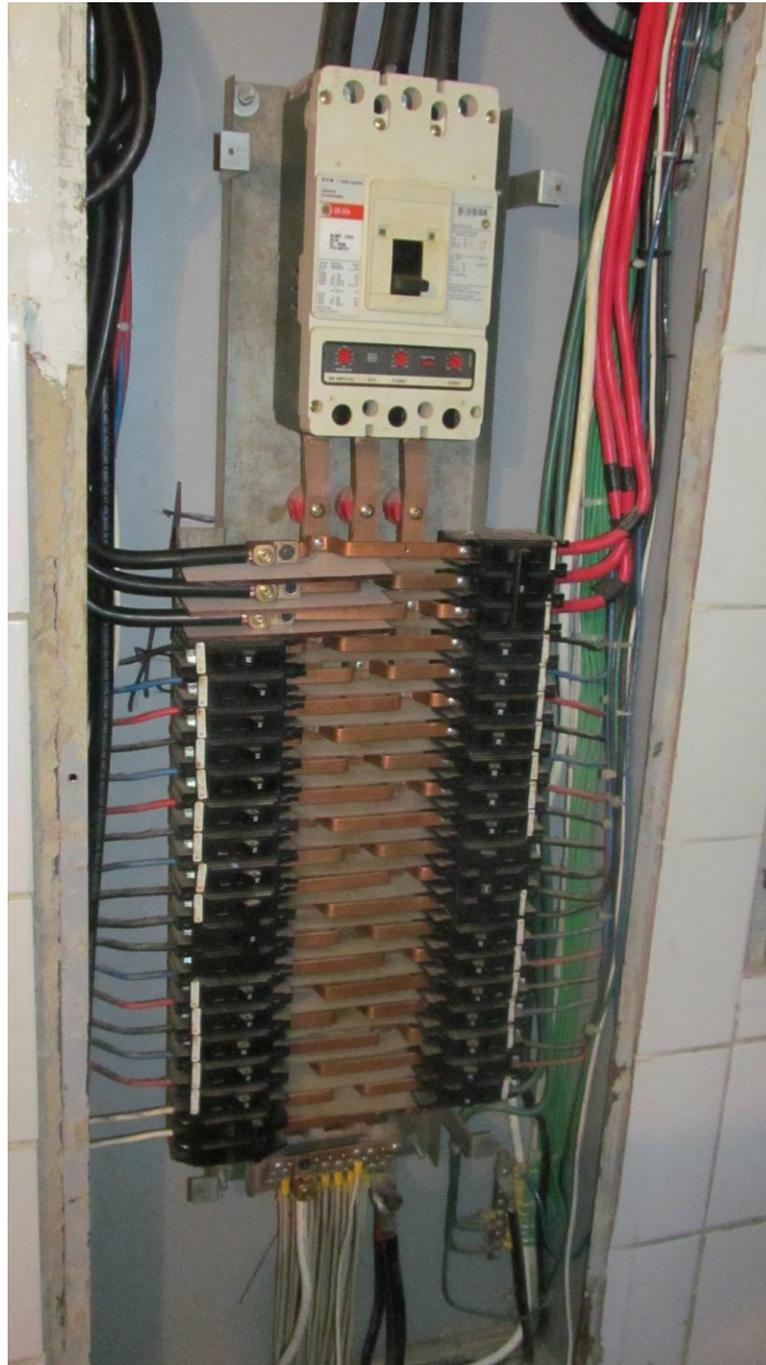
**Anexo 3 – INSTALACIÓN ACTUAL** – Tablero eléctrico T-DUL 1 con conductores 2/0 AWG conectados a barras y con baquelita para aislamiento

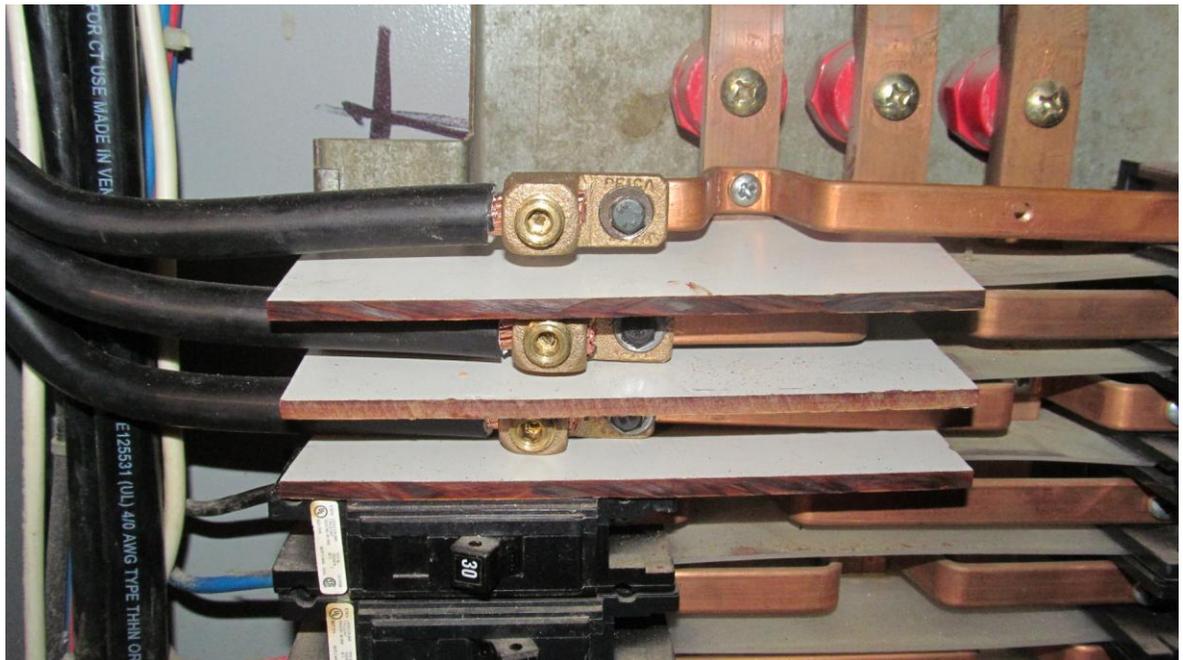
Anexo 4 – **INSTALACIÓN ACTUAL** – Tablero eléctrico T-DUL 1 con conductores 2/0 AWG conectados a barras y con baquelita para aislamiento

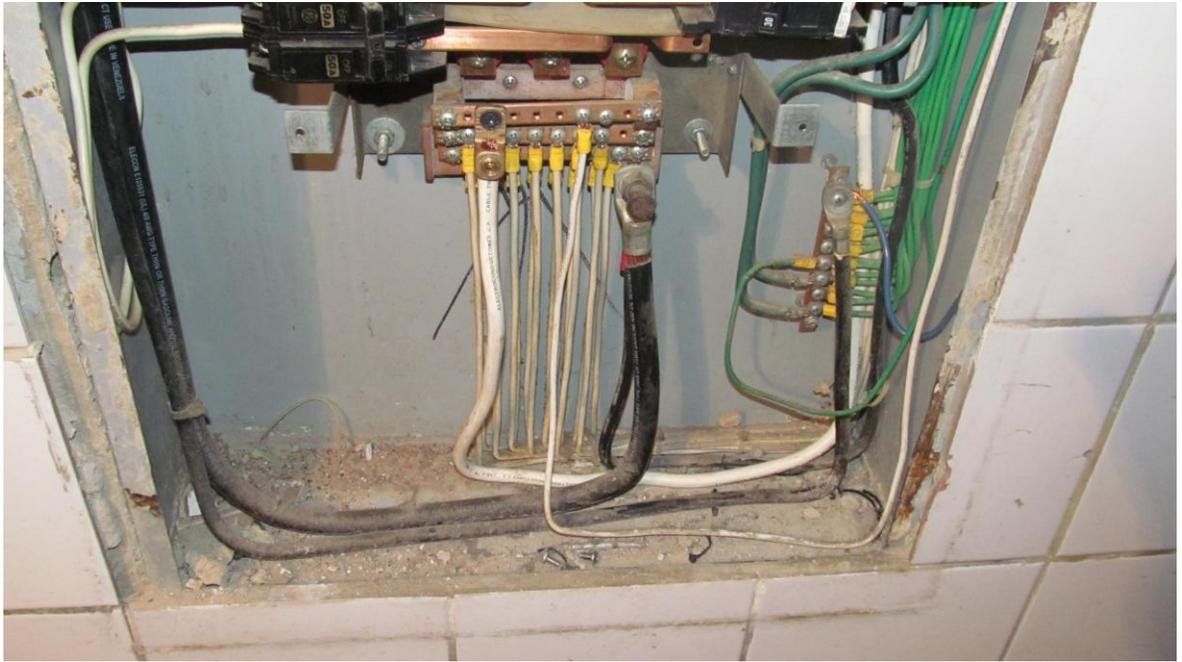
**Anexo 5 – INSTALACIÓN ACTUAL** – Barra de neutro y tierra en tablero eléctrico T-DUL 1 con conductor # 2 AWG

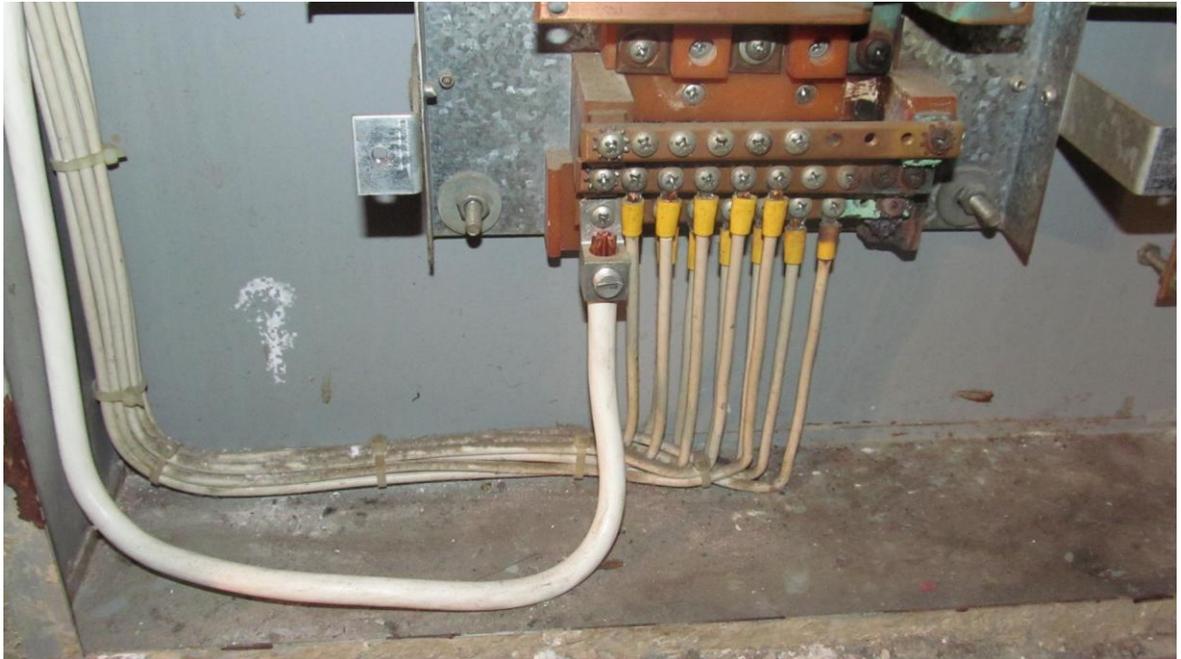
Anexo 6 – **INSTALACIÓN ACTUAL** – Barra de neutro y tierra en tablero eléctrico T-DUL 1.1 con conductor # 2 AWG

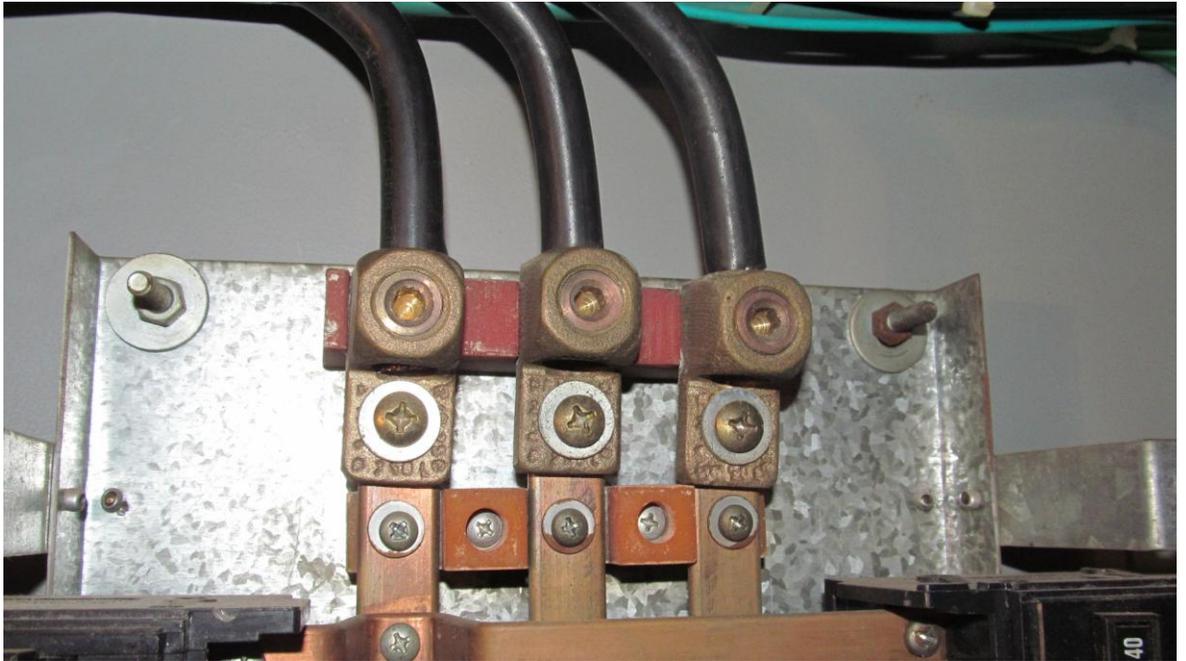
Anexo 7 – **INSTALACIÓN ACTUAL** – Alimentación eléctrica a tablero

T-DUL 1.1 con conductor # 2/0 AWG

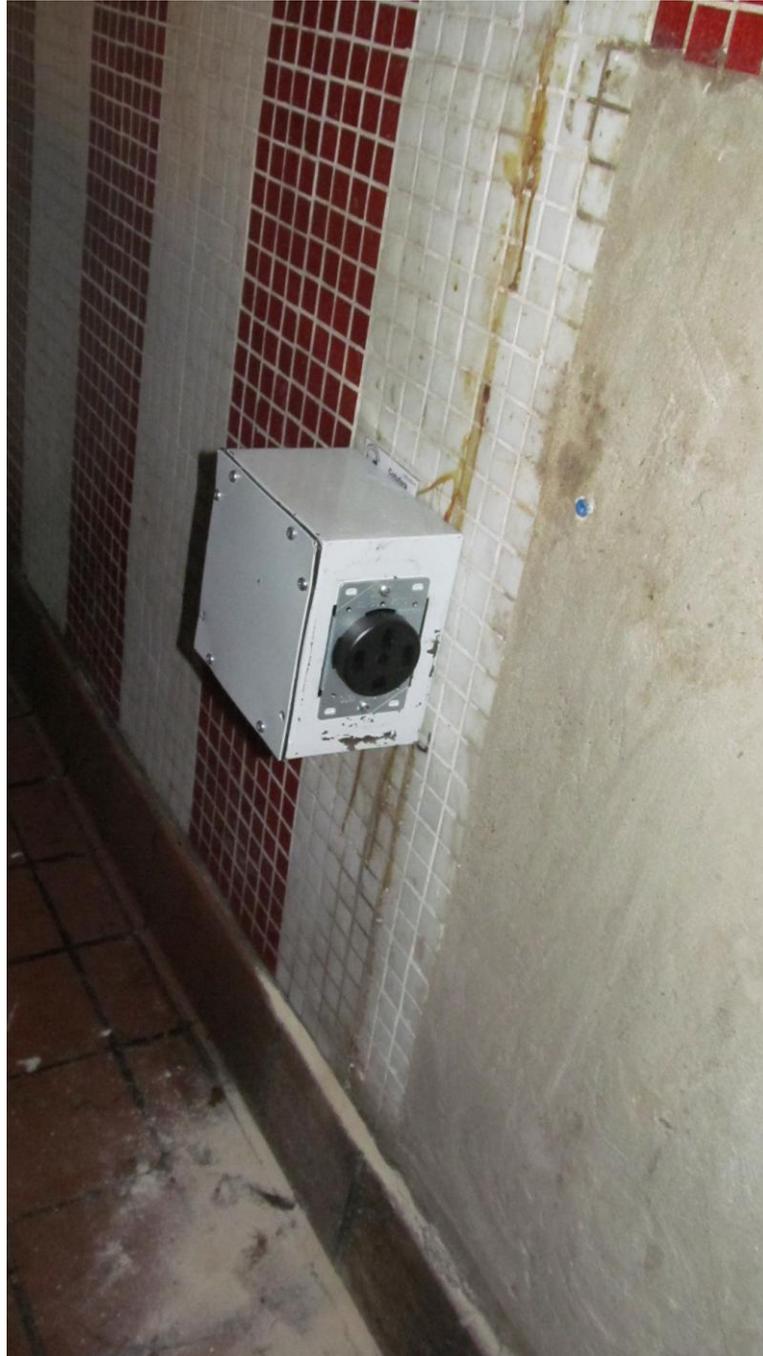
Anexo 8 – **INSTALACIÓN ACTUAL** – Caja de conexión para cotufera
