**INVERSIONES PICO-
LOPEZ 3001, C.A.**

[INFORME TÉCNICO DE ENTREGA]

REPARACIÓN EN SISTEMA DE ILUMINACIÓN DE LUCES TIVOLI EN CINES
UNIDOS GALERÍA LOS NARANJOS

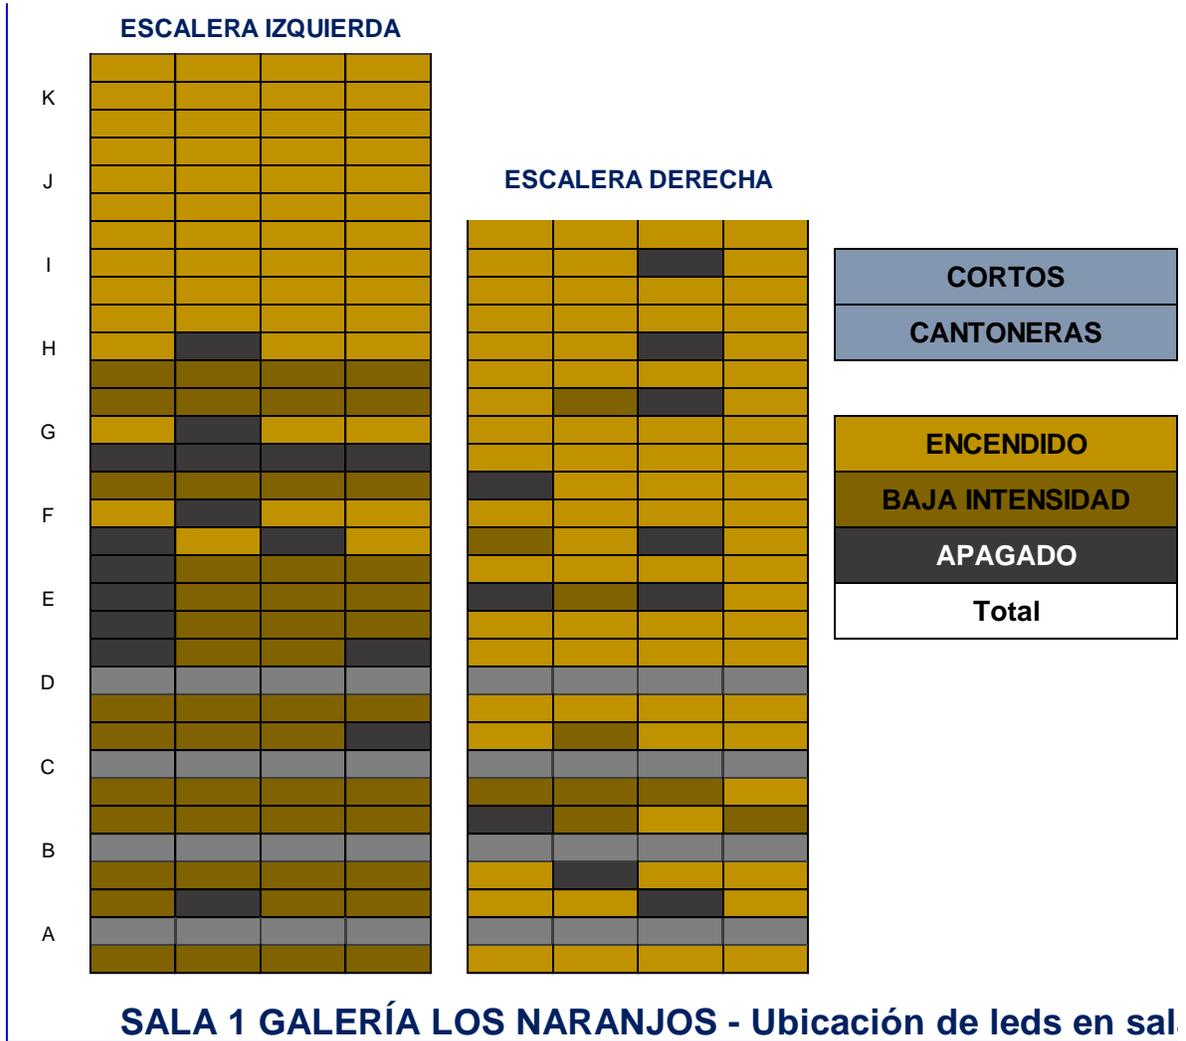
Anexo 1.1 SALA 1 Diagrama de ubicación de leds

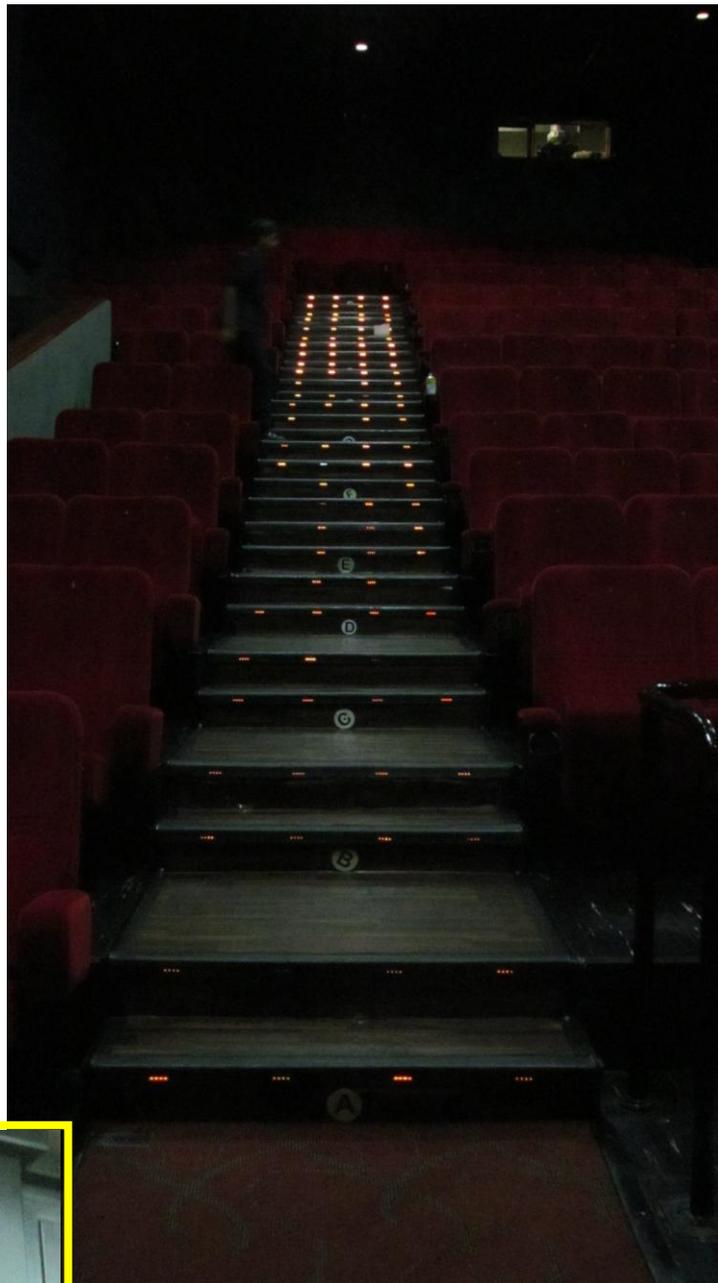
Anexo 1.2 **INSTALACIÓN ANTIGUA** – SALA 1 Escalera izquierda

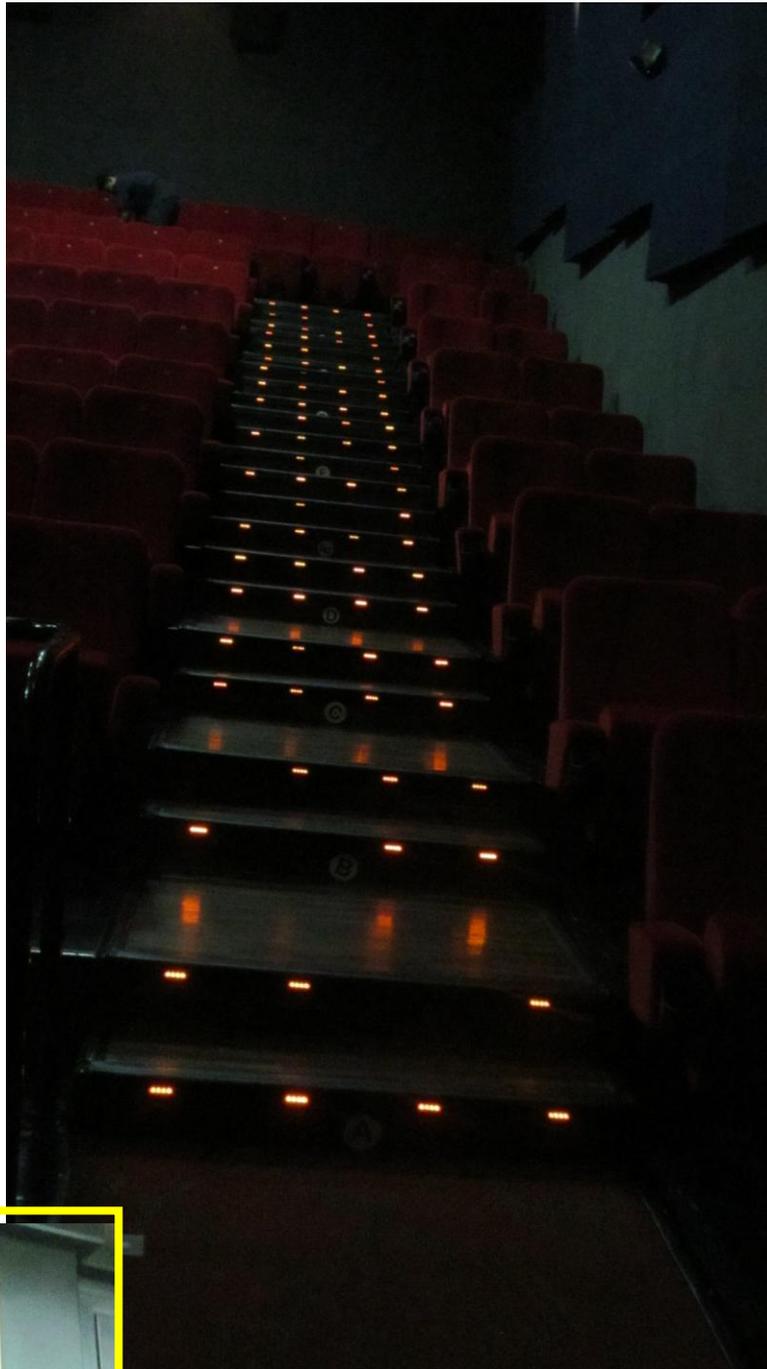
Anexo 1.3 **INSTALACIÓN ANTIGUA** – SALA 1 Escalera derecha

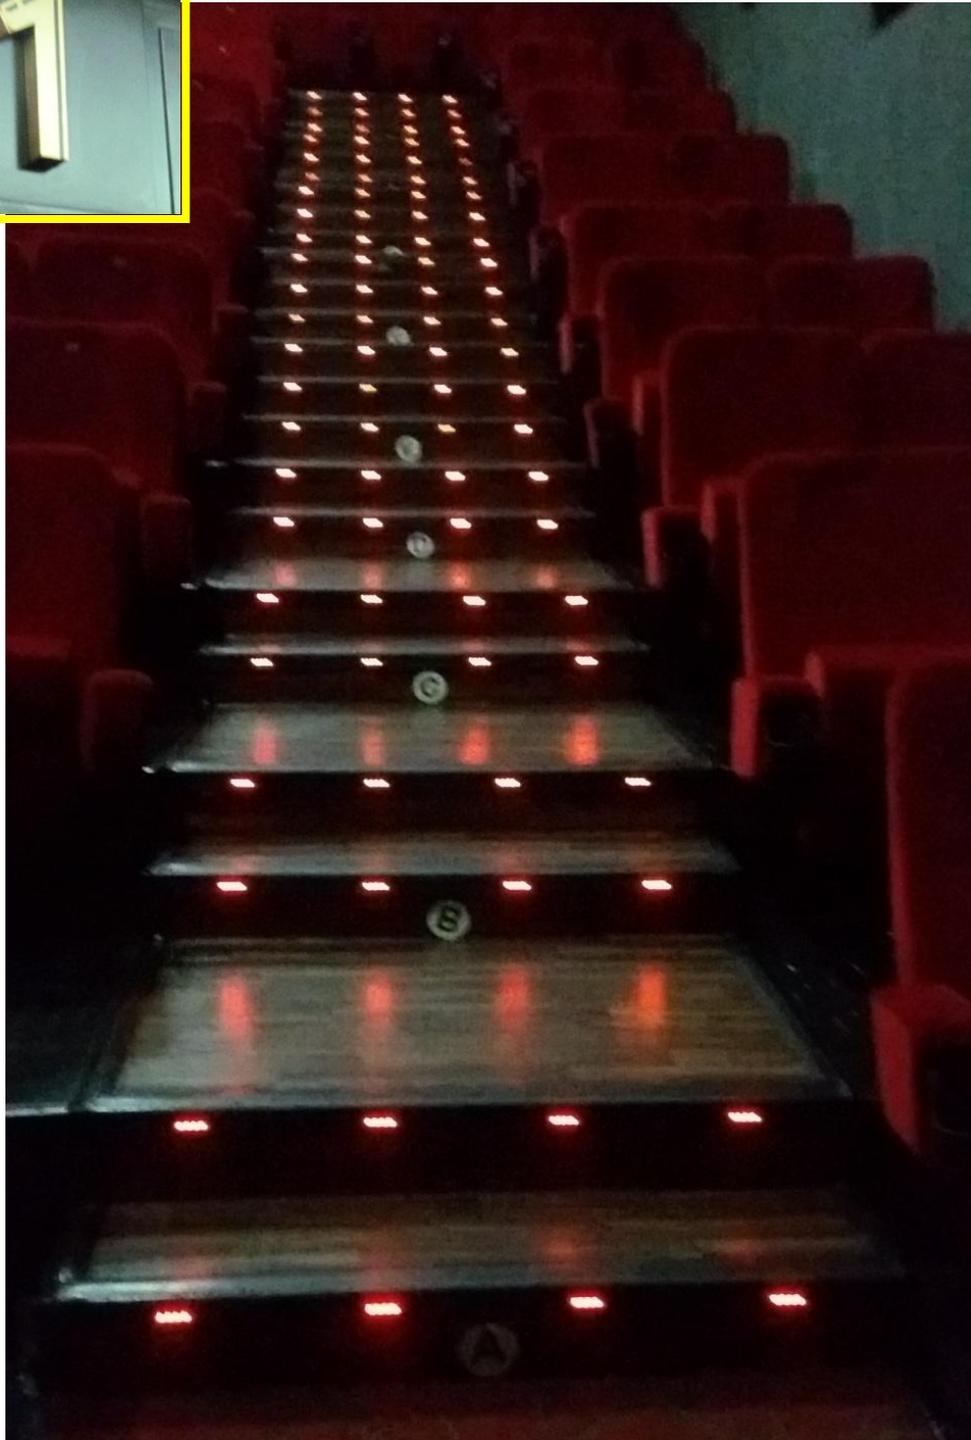
Anexo 1.4 **INSTALACIÓN ACTUAL** – SALA 1 Escalera derecha

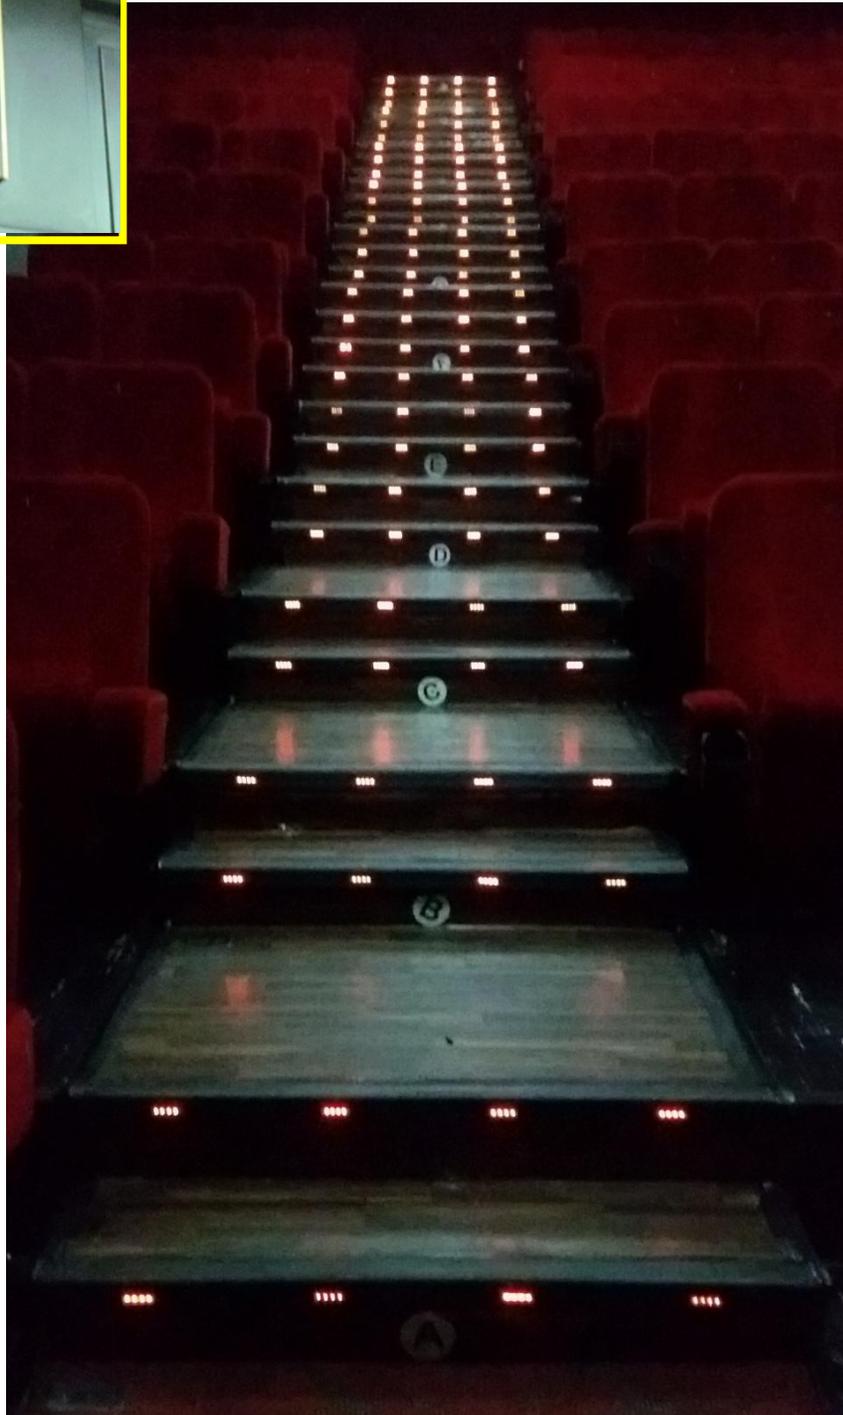
Anexo 1.5 **INSTALACIÓN ACTUAL** – SALA 1 Escalera izquierda

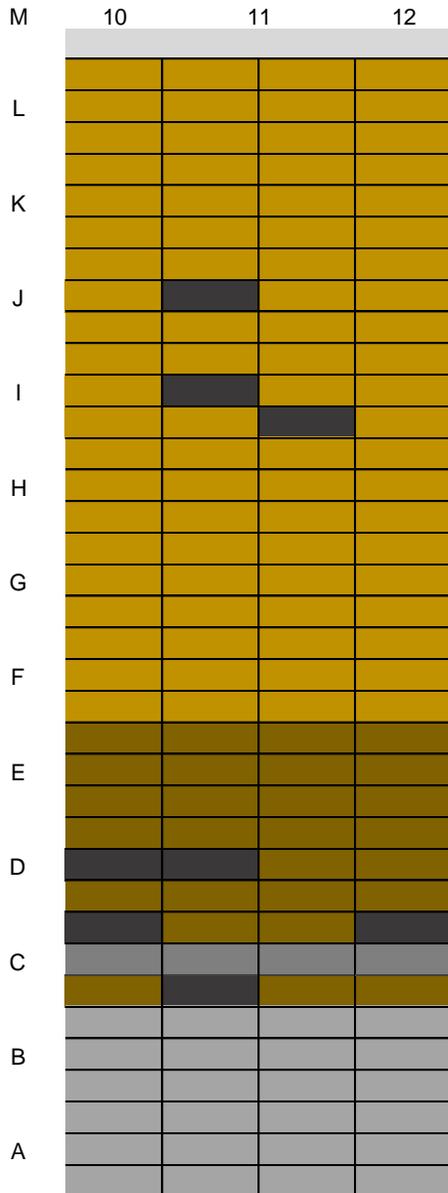
Anexo 2.1 SALA 2 Diagrama de ubicación de leds

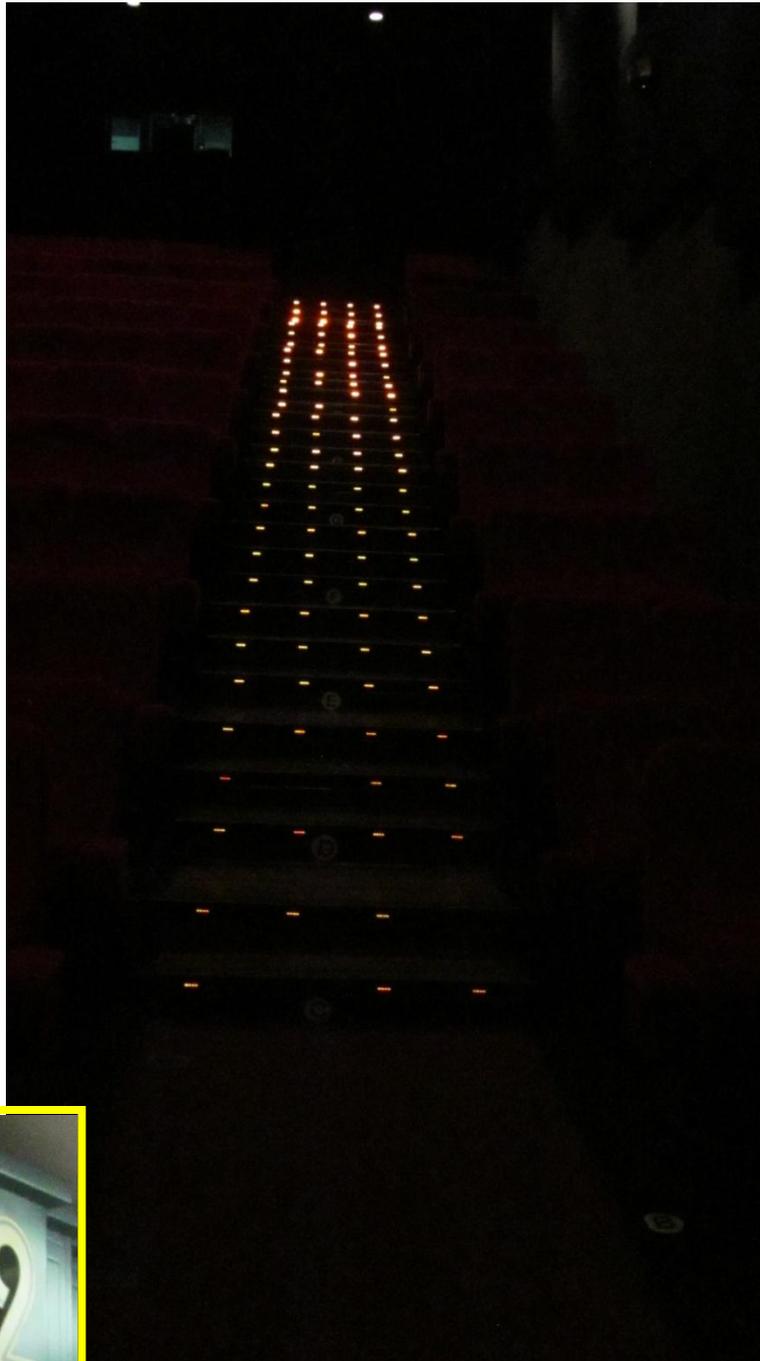
Anexo 2.2 **INSTALACIÓN ANTIGUA** – SALA 2

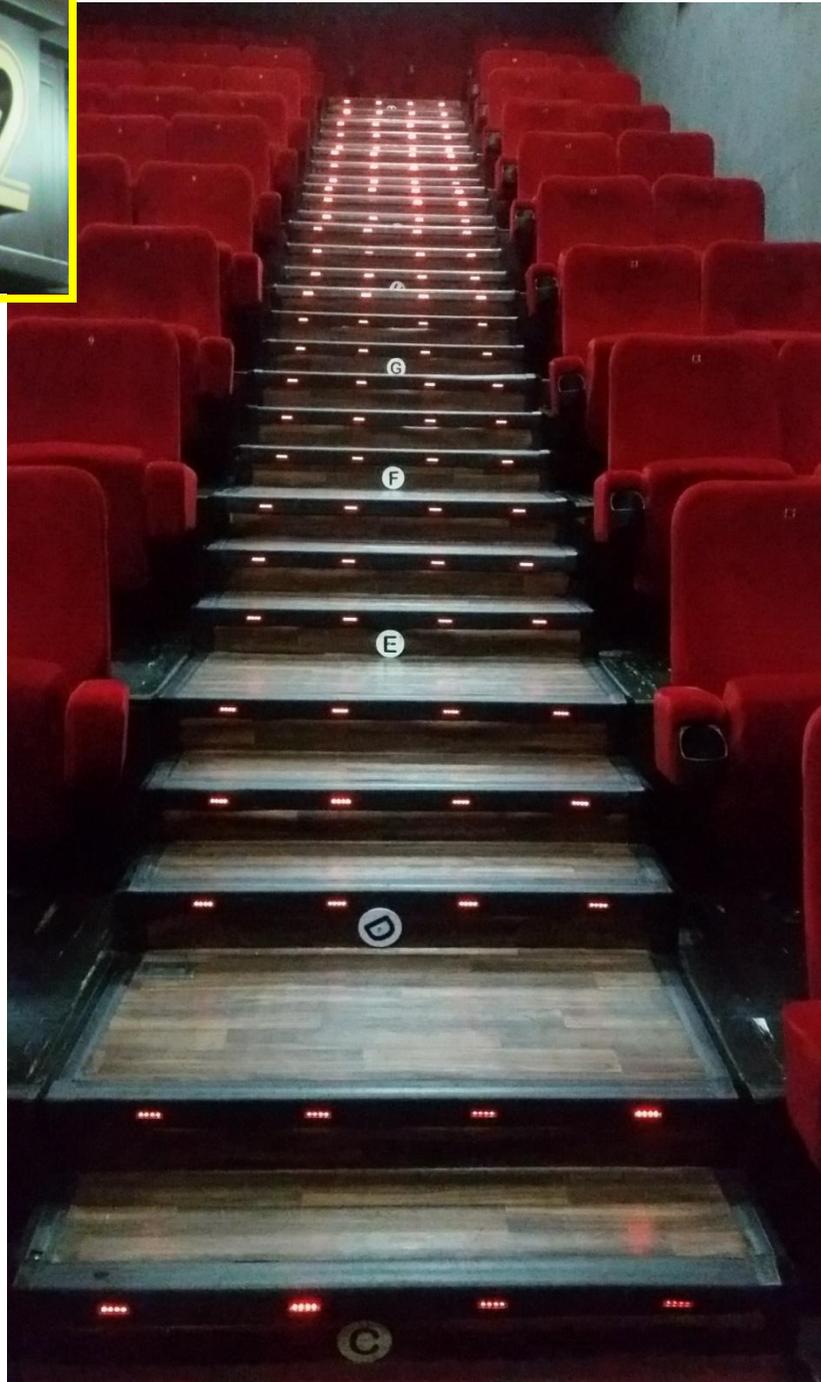
Anexo 2.3 **INSTALACIÓN ACTUAL** – SALA 2

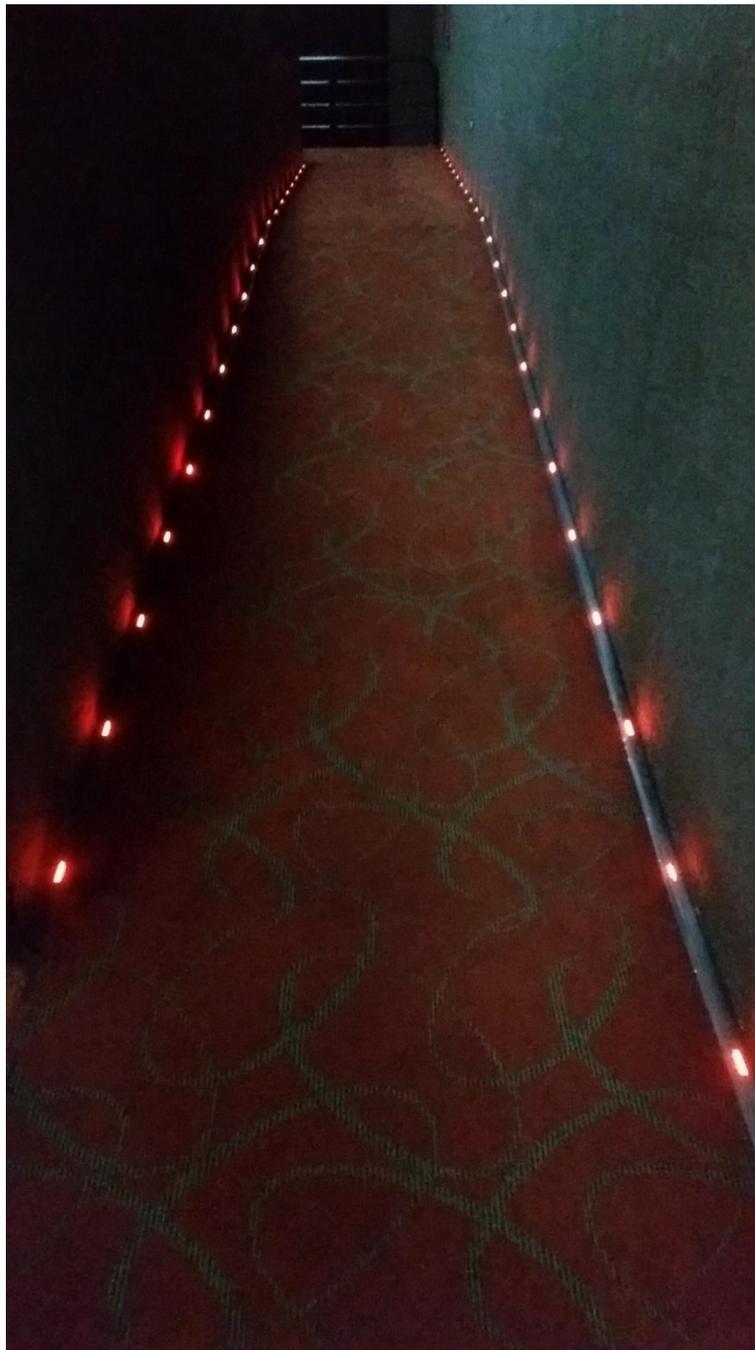
Anexo 2.4 **INSTALACIÓN ACTUAL** – SALA 2 Pasillo de entrada/salida

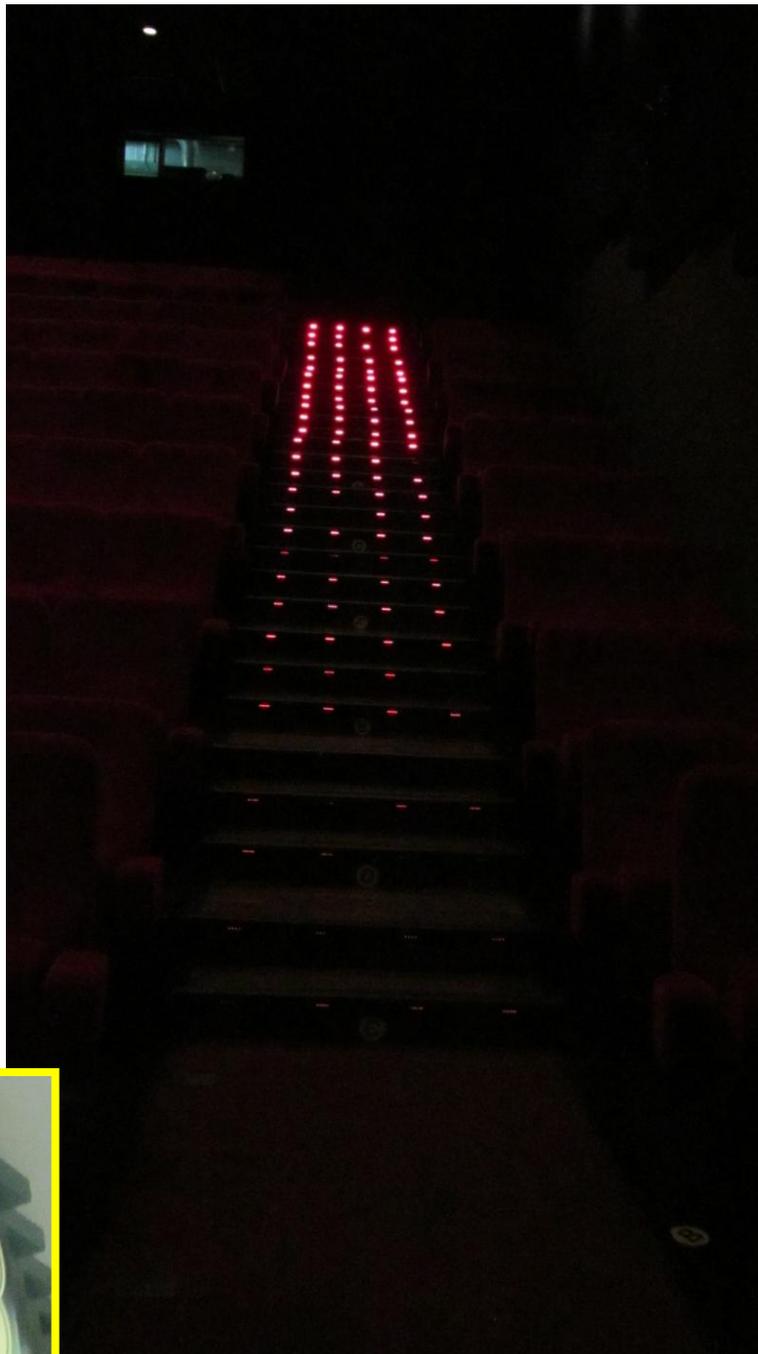
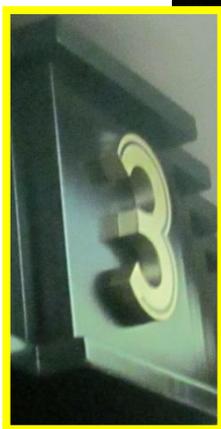
Anexo 3.1– SALA 3 Diagrama ubicación de leds

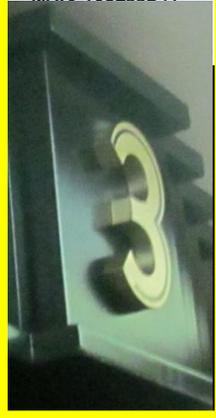
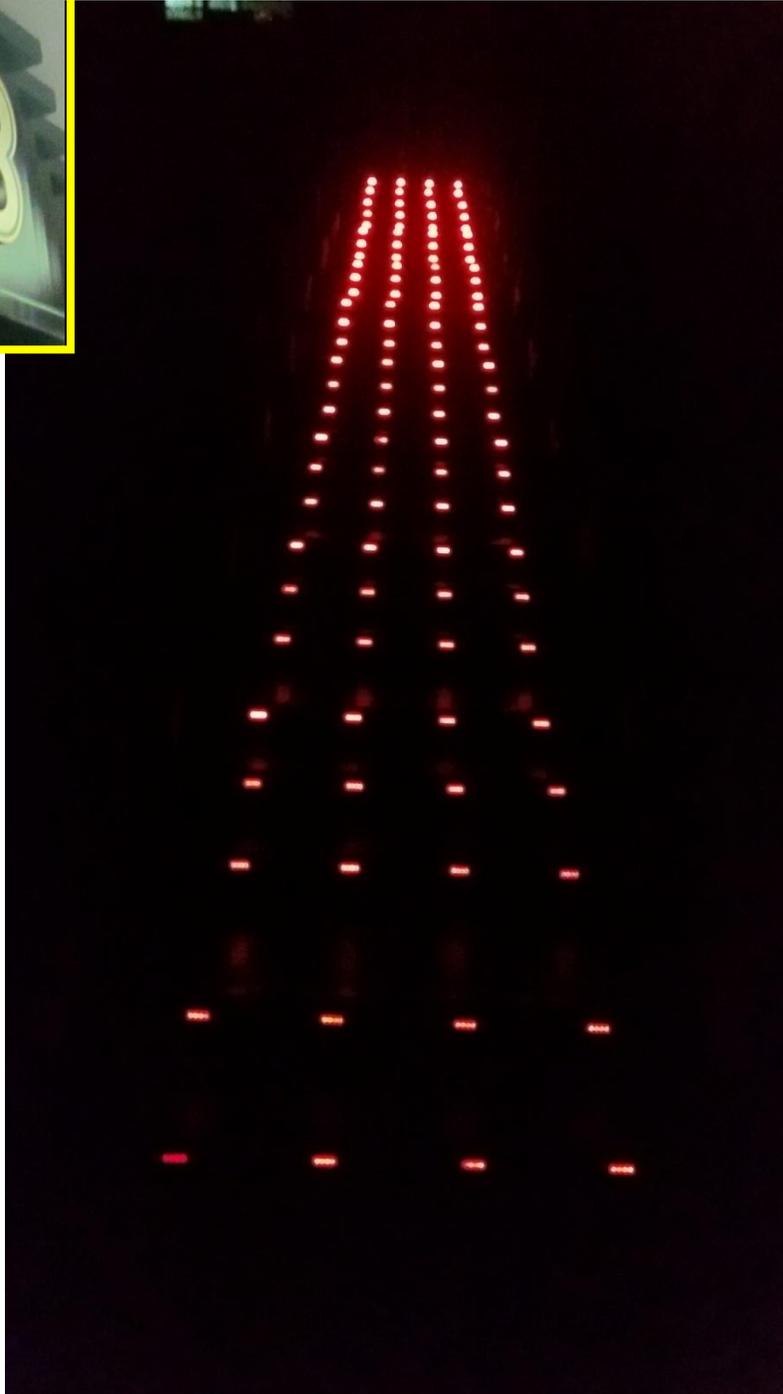
Anexo 3.2 INSTALACIÓN ANTIGUA – SALA 3

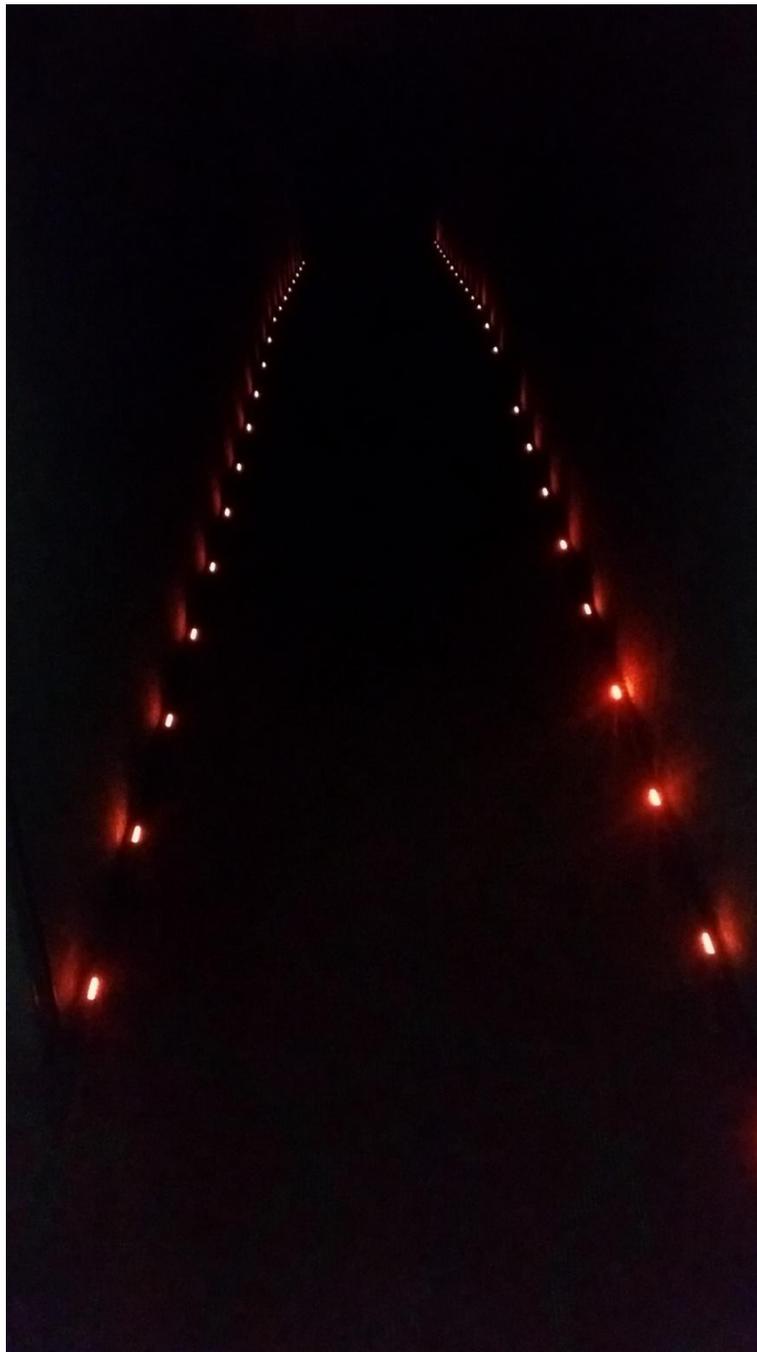
Anexo 3.3 **INSTALACIÓN ACTUAL** – SALA 3

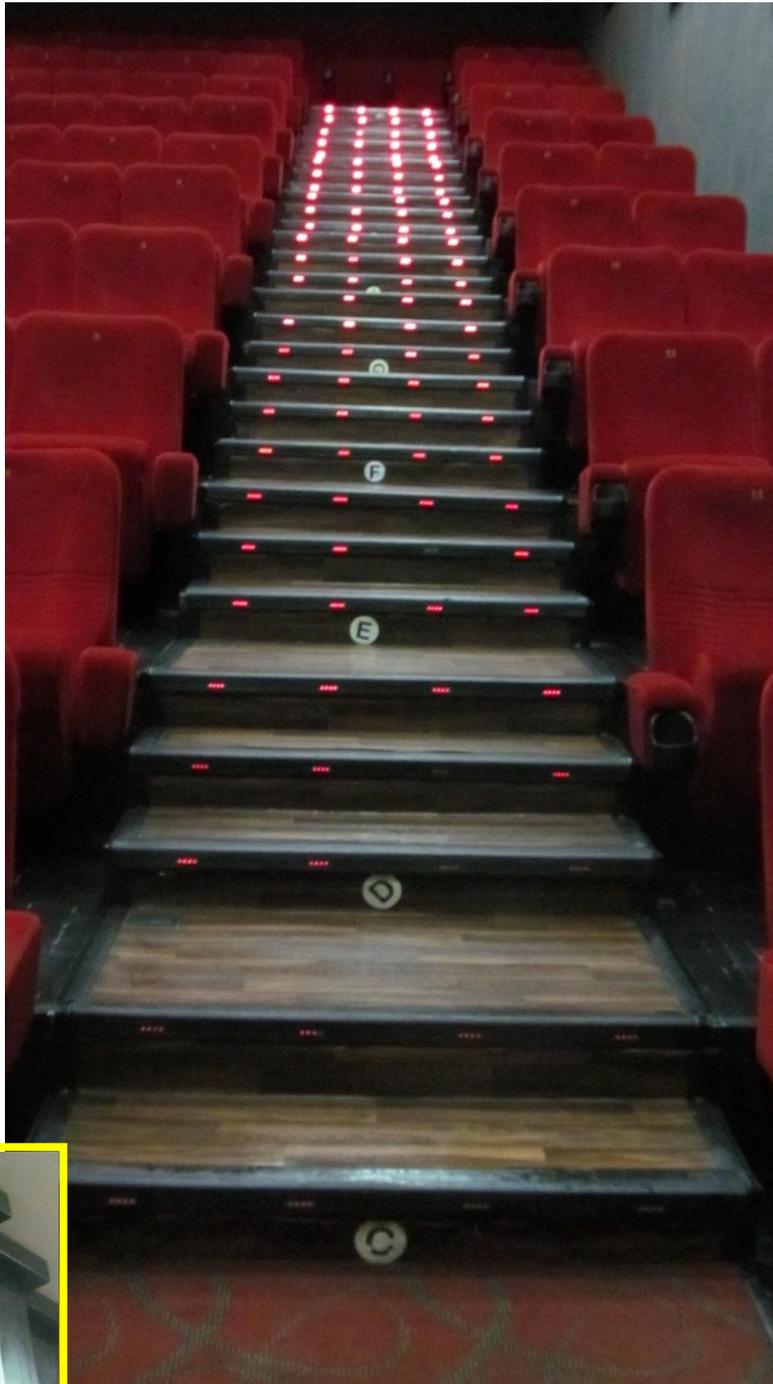
Anexo 4.1 DIAGRAMA DE UBICACIÓN DE LEDS – SALA 4

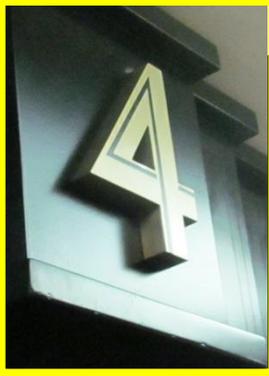
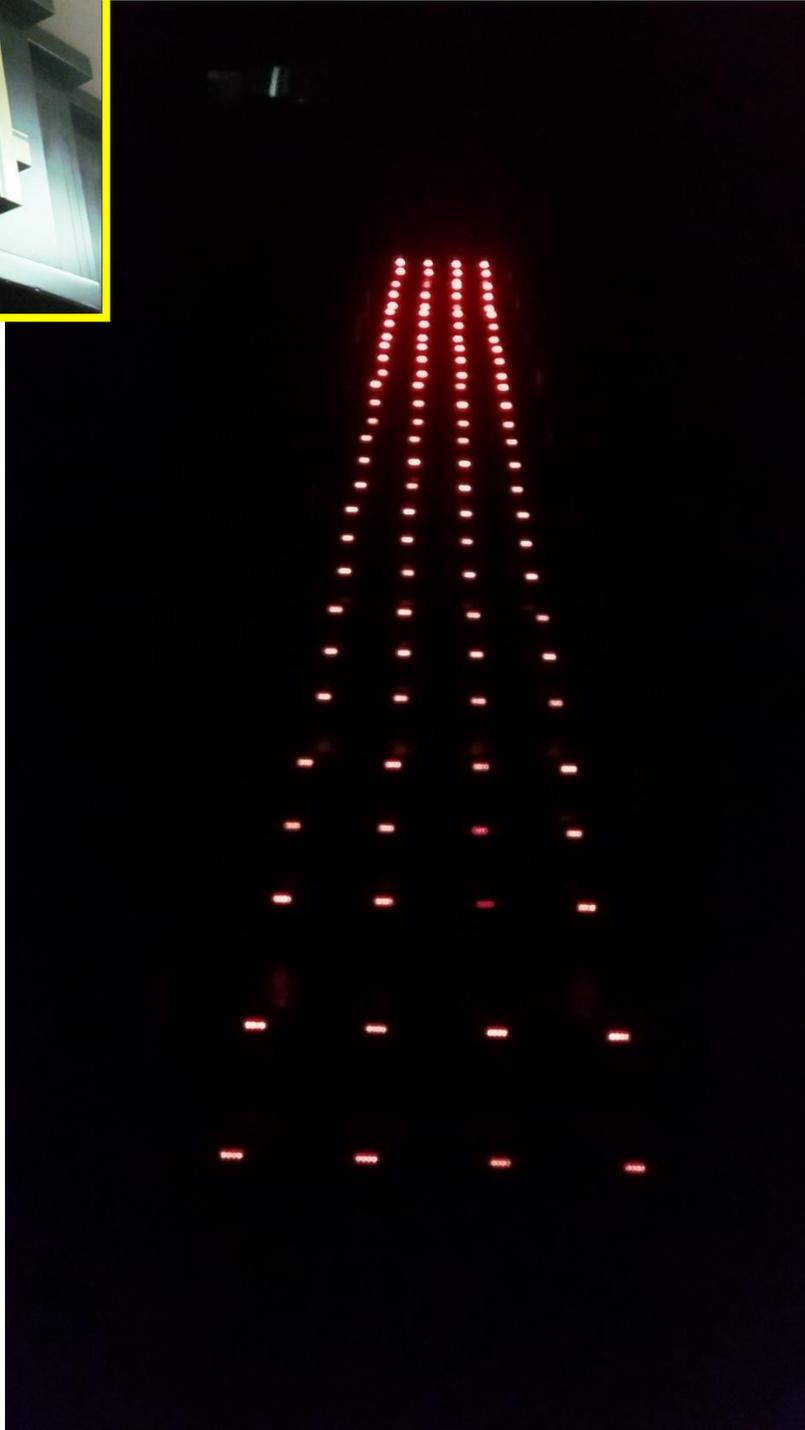
Anexo 4.2 **INSTALACIÓN ANTIGUA** – SALA 4

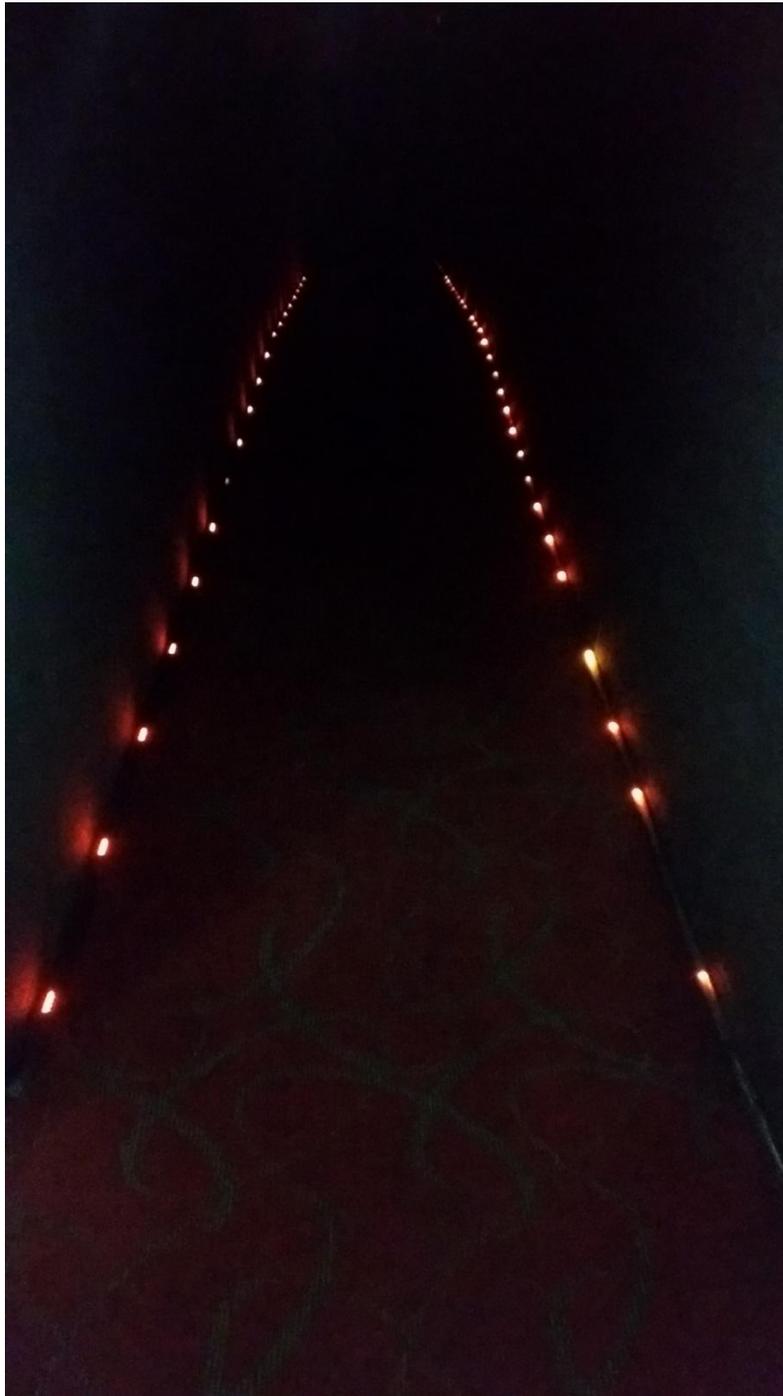
Anexo 4.3 **INSTALACIÓN ACTUAL** – SALA 4

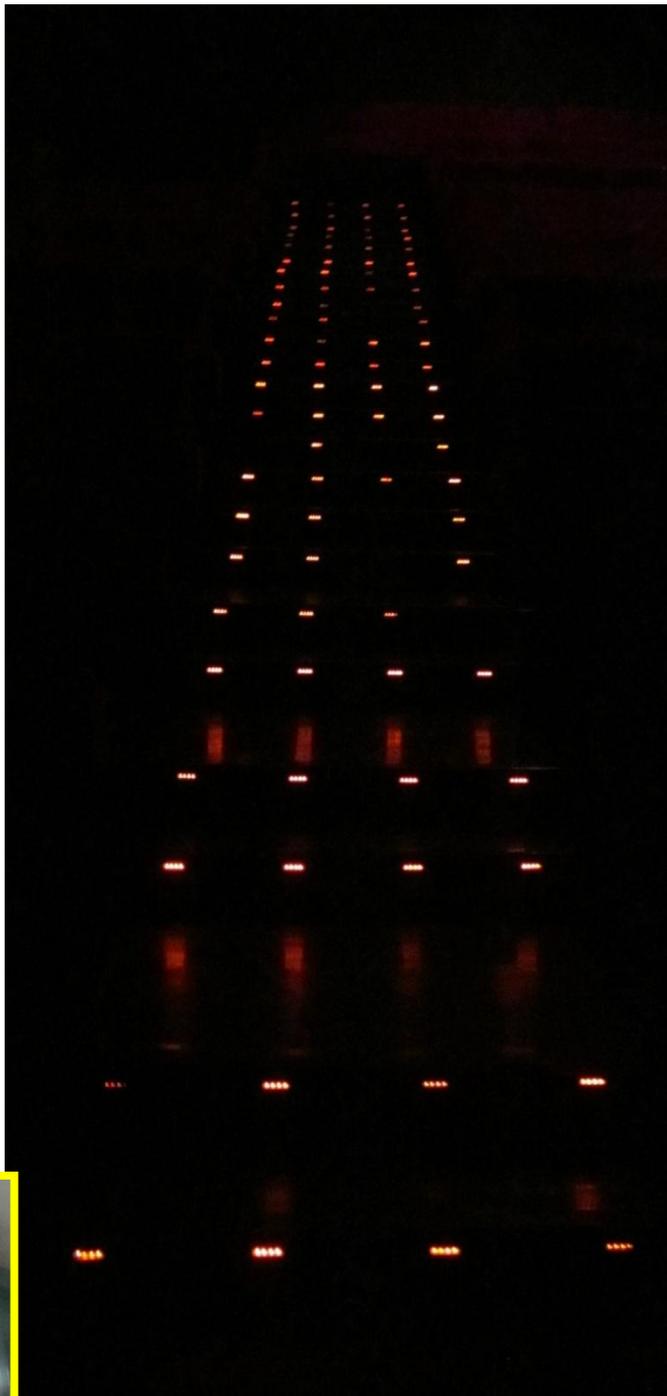
Anexo 5.2 INSTALACIÓN ANTIGUA – SALA 5 Escalera derecha

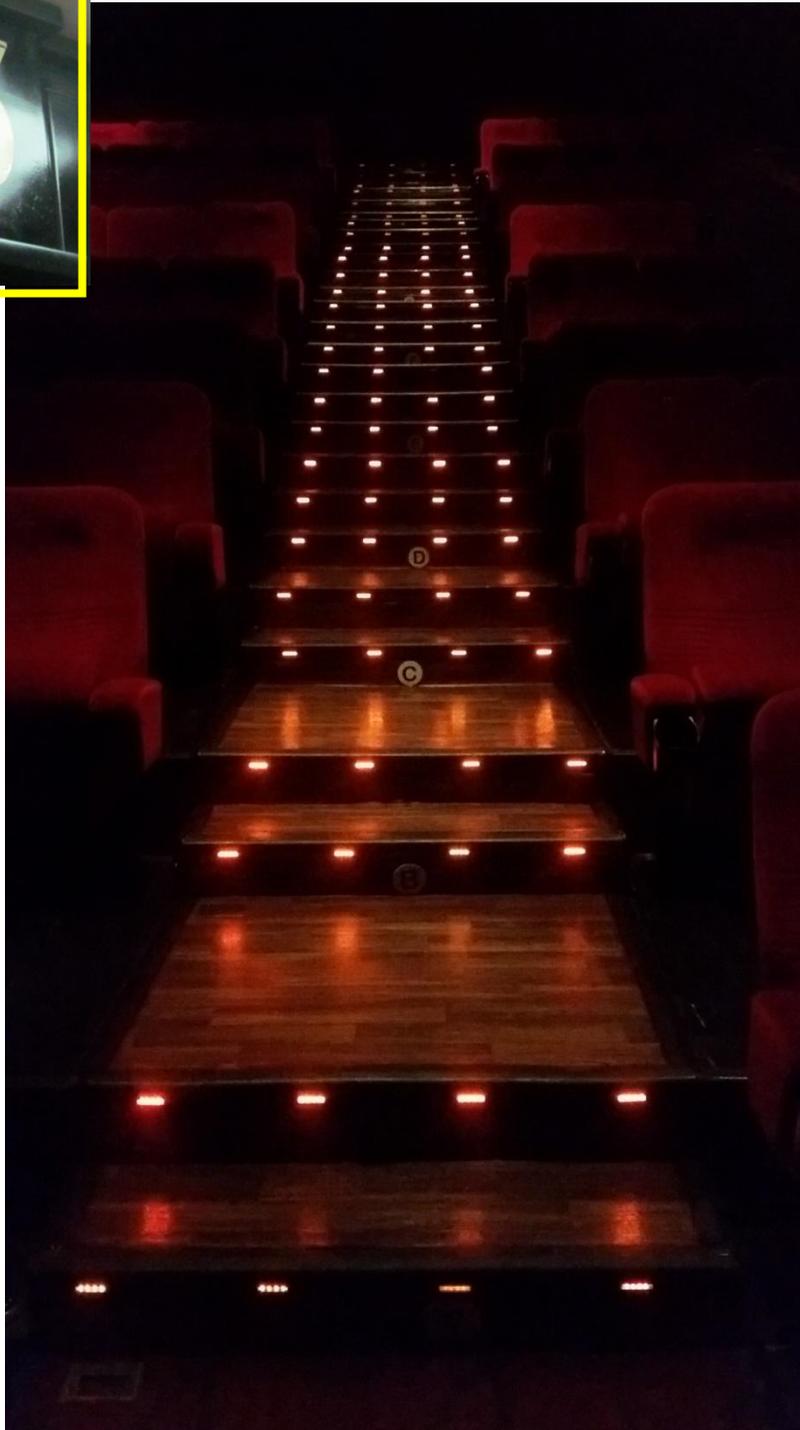
Anexo 5.3 INSTALACIÓN ANTIGUA – SALA 5 Escalera izquierda
