INVERSIONES PICO-
LOPEZ 3001, C.A.

[INFORME TÉCNICO DE ENTREGA]

INSTALACIÓN DE ACOMETIDA ELÉCTRICA PARA DIGITALIZACIÓN DE
EQUIPO DE PROYECCIÓN EN CINES UNIDOS METRO CENTER

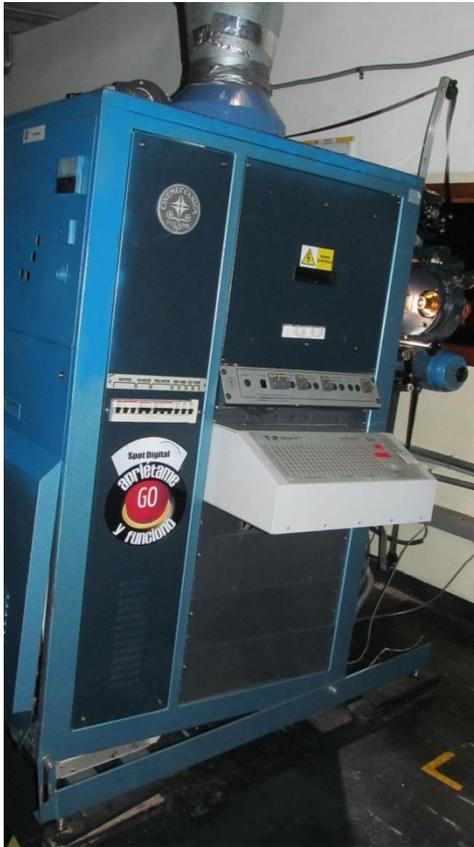
Anexo 1: Proyector 19B (Desinstalar)

- a. La acometida eléctrica proveniente del tablero eléctrico es trifásica dados los requerimientos del Proyector 19B, sin embargo, el Proyector 10S requiere alimentación 208V bifásica. (Anexo 1 - 4)
- b. Los equipos de proyección no poseen un sistema de protección por alto voltaje, a tal efecto, los componentes electrónicos son susceptibles de daño por variaciones o picos en la tensión de suministro.
- c. Las tuberías existentes son adecuadas y es posible usarlas en la instalación del nuevo equipo.

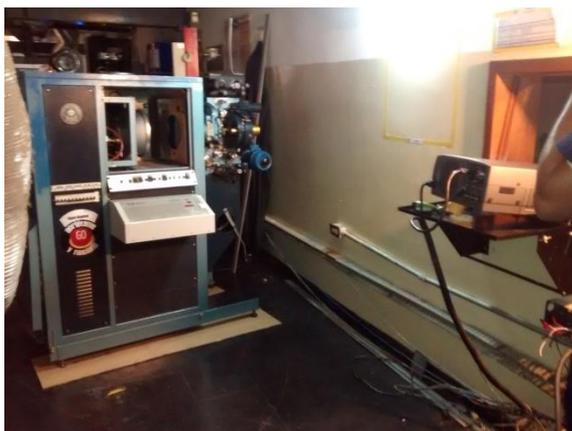
Anexo 5-Desinstalación del Proyector 19B Cinemeccanica.

- a. Se desinstaló el Proyector 19B Cinemeccanica. (Anexo 5)
- b. Se suministró e instaló un (01) breaker 30Amp 2 polos y un (01) breaker 20 Amp 1 polo para la nueva acometida como requerimiento para el equipo a instalar Proyector 10S. (Anexo 6)
- c. Se suministró e instaló cableado THW 10 para adecuación de acometida a 30 Amp, requerida por el equipo.
- d. Se suministró e instaló supervisor de fase bifásico 208V para proteger al sistema de proyección y sus componentes por picos de tensión en el suministro de la red comercial. (Anexo 7 y 8)
- e. Se suministró e instaló tablero eléctrico TE 3215 para tomacorriente Nema L6-30P hembra, suministrado por Cines Unidos, para tomacorriente 270 cooper 120 V y supervisor de fase, como requerimiento del equipo a instalar. (Anexo 7 y 8)

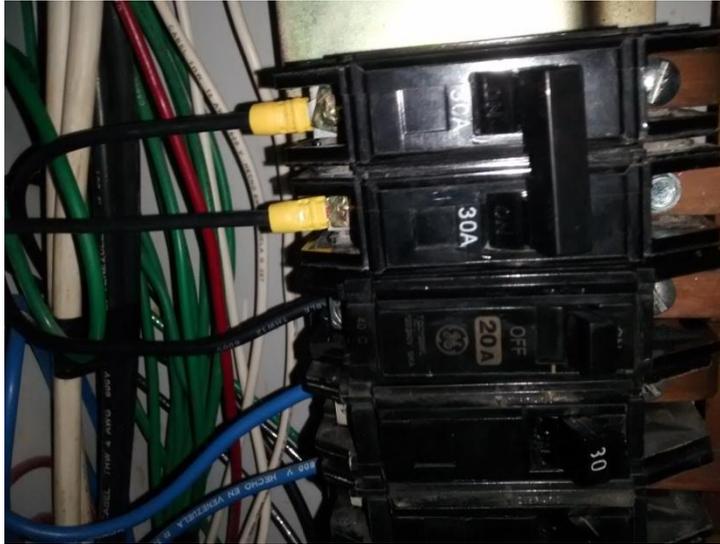
Anexo 6-Instalación
Actual: Breaker
30Amp 2 polos y
20Amp 1 polo para
nueva acometida.

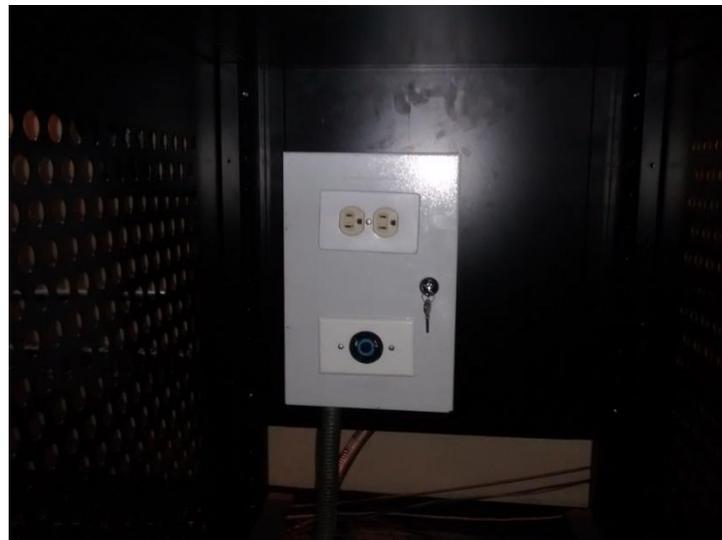
Anexo 7-Instalación
Actual: Tablero eléctrico
para tomacorrientes 208V
y 120V y supervisor
bifásico 208V (lado
externo).

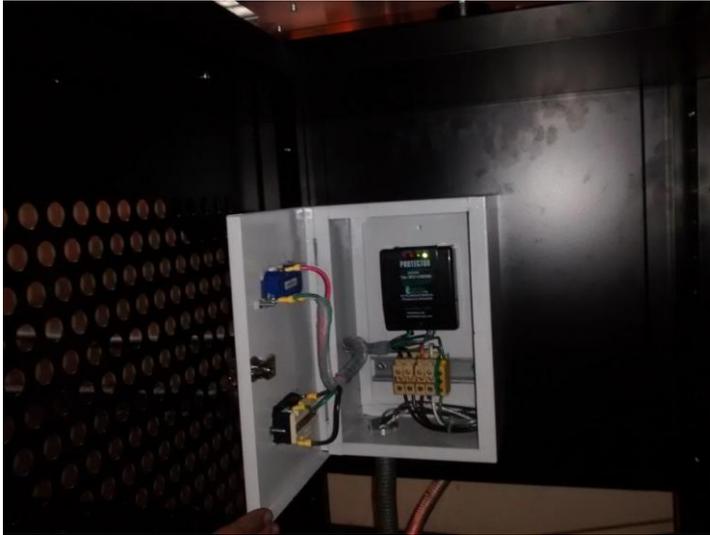
Anexo 8-Instalación Actual:
Tablero eléctrico para
tomacorrientes 208V y 120V y
supervisor bifásico 208V (lado
interno).
